# ONNETTOMUUSTUTKINTARAPORTTI

DNRO 2544/06/2014

## Fortum Power and Heat Oy:n Joensuun pyrolyysilaitoksella 27.3.2014 sattunut räjähdys

**Fortum Power and Heat Oy:n Joensuun  
pyrolyysilaitoksella 27.3.2014 sattunut räjähdys**

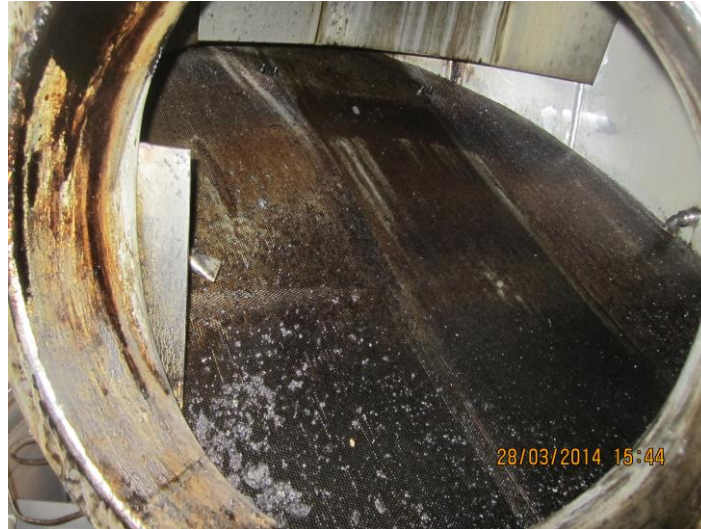
Häkäpitoisuus mitattiin vielä säiliön sisältä eikä mittari reagoanut. Painetta tai lämpötilaa ei tarkistettu ennen luukun avaamista. Säiliön sisältä otettiin kuvia. Reikälevyllä havaittiin pieni määrä kiintoaineita ja yksi henkilö lähti hakemaan alakerrasta lapiota kiintoaineen poistamista varten. Muut kolme alkoivat katsella säiliöstä otettuja kuvia. Henkilöistä kaksi seisoj noin kahden metrin etäisyydellä avonaisesta miesluukusta, toinen selin ja toinen sivuttain luukkuun nähden. Kolmas henkilö seisoj hieman kauempana kasvot kohti luukkuu.

*Kuva 4. Välisäiliö sisältä kuvattuna miesluukulta (kuva otettu onnettomuuden jälkeen)*

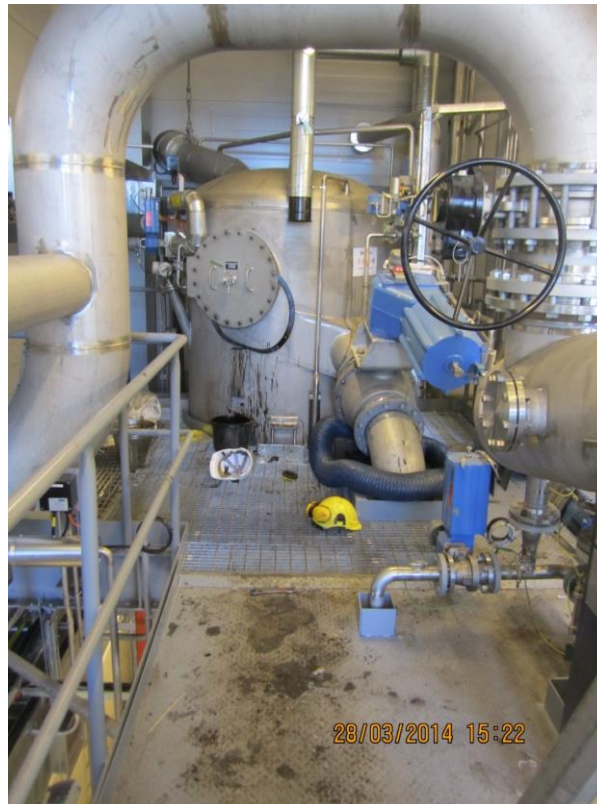
Onnettomuudessa loukkaantui kolme ihmistä. Selin luukkuun päin seissyt sai pahimmat palovammat, jotka vaativat pidempää sairaalahoitoa. Myös sivuttain ollut henkilö sai sairaalahoitoa vaatineita vammoja. Kasvot luukkua kohden ollut henkilö loukkaantui ainoastaan lievästi. Kaikki loukkaantuneet ovat palanneet töihin tämän raportin julkaisemiseen mennessä.

*Kuva 5. Välisäiliö onnettomuuden jälkeen*

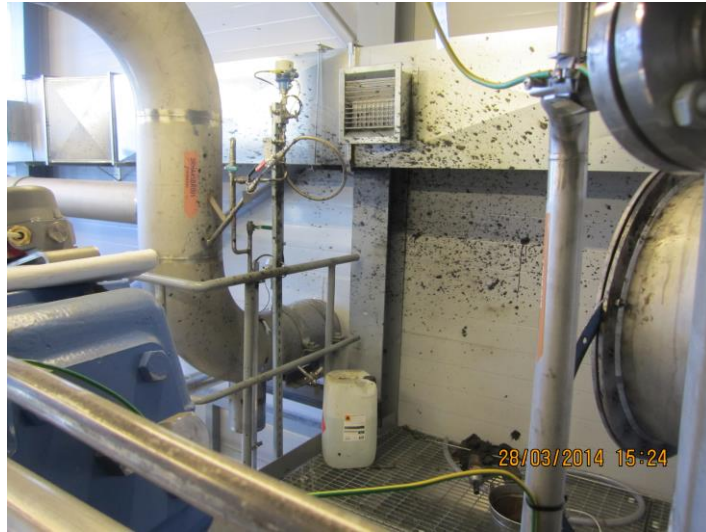
Suorat omaisuusvahingot jäivät vähäisiksi. Onnettomuuden seurauksena ei Valmetin ja Fortumin tekemien tutkimusten perusteella löydetty lainkaan rikkoutuneita laitteita, jotka olisivat aiheuttaneet korjaus- tai vaihtokustannuksia. Suurimmat taloudelliset vaikutukset johtuvat tuotannon keskeytyksestä sekä turvallisuuden ja käyttövarmuuden parantamiseen tähtäävistä toimenpiteistä.

*Kuva 6. Räjähdyksen aiheuttamat öljyriskeet*
