ONNETTOMUUSTUTKINTARAPORTTI

Dnro 1678/06/2004

Kuolemaan johtanut työtapaturma, jossa laitosmies putosi ollessaan asentamassa varoventtiiliä

Turvatekniikan keskus

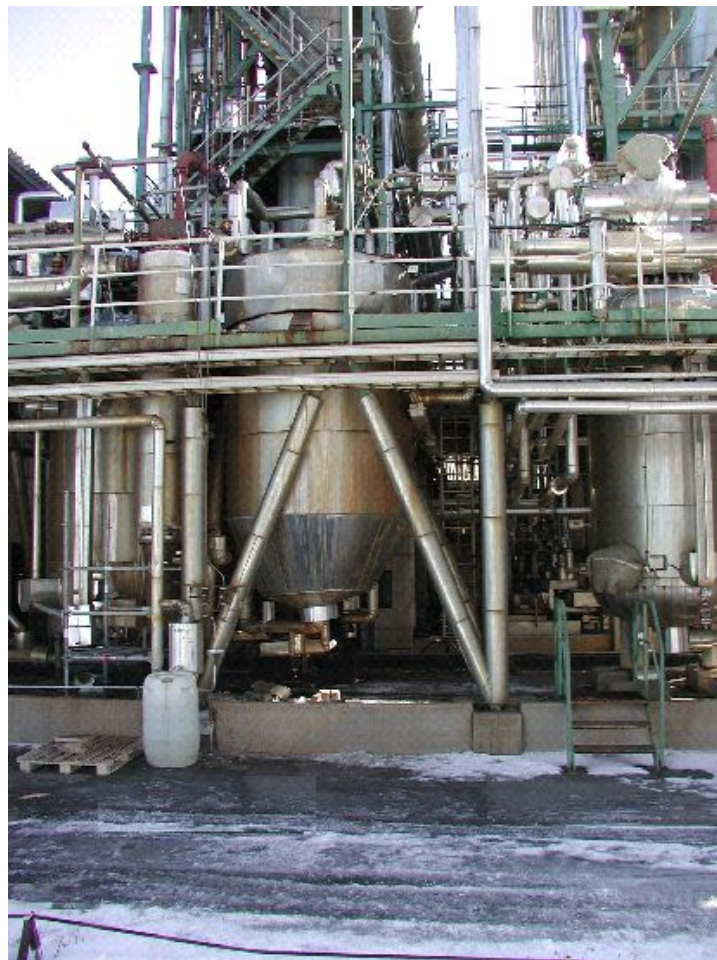
Hydrolyysireaktorin 4200 yläosaa ympäröi hoitotaso ja se on varustettu kaiteella. Reaktorin varoventtiili sijaitsee reaktorin päällä siten, että siihen ulottuu ainoastaan nousemalla reaktorin kannen päälle, jos asianmukaista työtelinettä ei käytetä.

Kuva 1. Hydrolyysireaktori 4200 (keskellä) ja sen ympäristöä

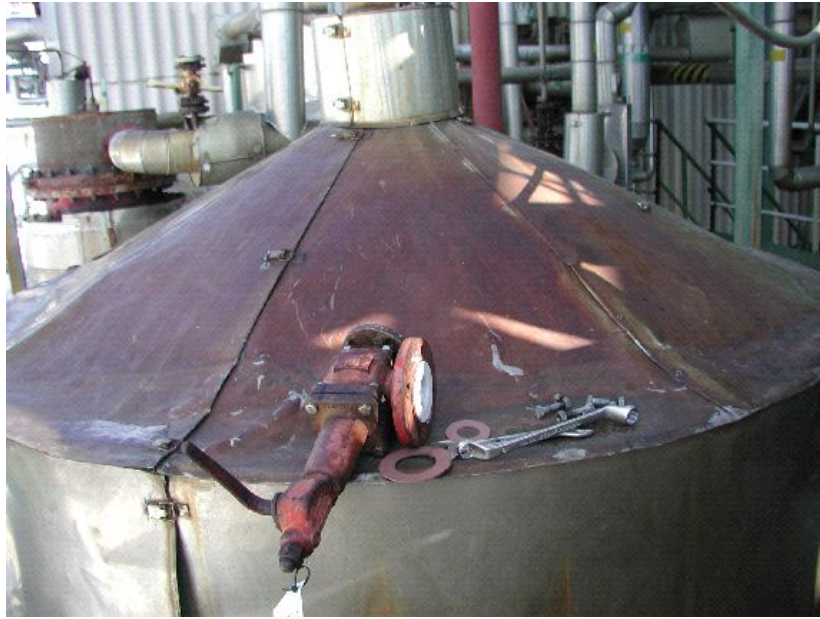
Varoventtiilin asennus tehtiin ilman asianmukaisia työtelineitä. Varoventtiili sijaitsee yläosastaan hydrolyysireaktorin kartiomaisen kannen päällä siten, että venttiiliin ei pääse käsiksi ilman, että ensin on kiivettävä reaktorin katolle. Reaktorin katolla olevista painaumista päätellen työ on todennäköisesti aiemminkin tehty katolle kiiveten. Putoamissyystä riippumatta, asiallisilla telineillä olisi voitu estää henkilön putoaminen maahan.

Kuva 2. Hydrolyysireaktorin 4200 kansi.

- Töissä käytetään asianmukaisia työvälineitä. Noudatettavat periaatteet (koska telineitä käytetään) kirjataan ohjeisiin.
- Kunnossapito- ja huoltotehtäviin liittyvät vaarat arvioidaan. Noudattavia menettelyitä tarkistetaan tarvittaessa.
- Laitteistojen sijoittelussa otetaan huomioon asennus- ja huoltotöiden sujuvuus ja turvallisuus.
