ONNETTOMUUSTUTKINTARAPORTTI

Dnro 4061/06/2003

**Työtapaturma Kemira Chemicals Oy:n Oulun tehtailla,
jossa työntekijä sai päälleen kuumaa raskasta polttoöljyä
säiliön puhdistusoperaation yhteydessä.**

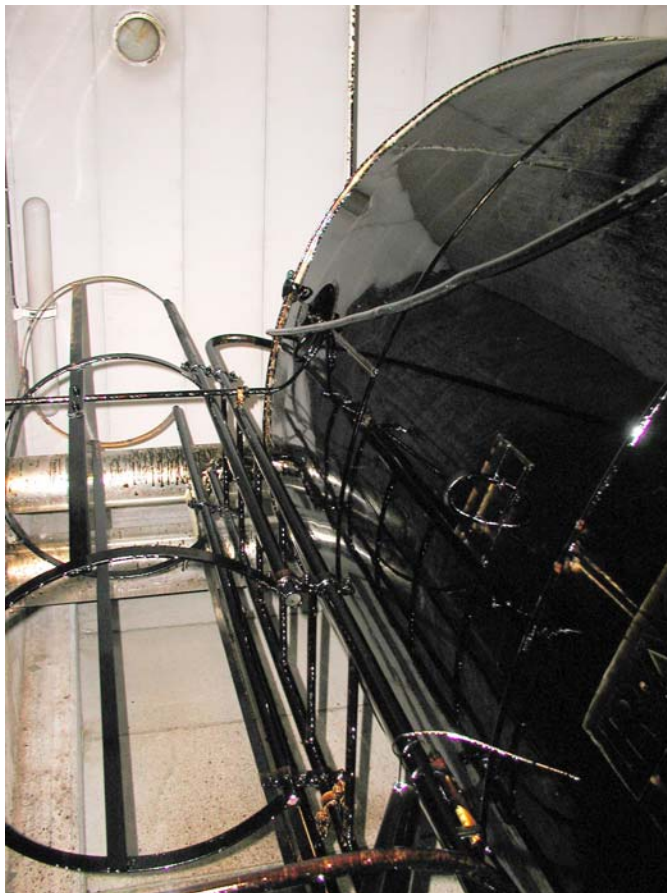
Kuva 1. Päiväsäiliö 224S

Päiväsäiliö 224 S on v. 1971 käyttöön otettu 15 m³ suuruinen, kuperapohjainen säiliö. Säiliö täytetään yläkautta ja sen poistoyhde kattilalle menevälle linjalle on keskellä pohjaa eli säiliön alimmassa kohdassa. Päiväsäiliö on sijoitettu omaan säiliöhuoneeseensa, joka toimii samalla vuotoaltaana.

Säiliötä ei ole koskaan tyhjennetty tai tarkastettu, joten sen pohjalle oli päässyt kertymään sakkaa n. 30 cm kerros. Säiliö on otettu käyttöön v. 1971.

Säiliötä suunniteltaessa ei ole otettu huomioon sakkautumista, koska poistoyhde on kuperan pohjan alimmasta kohdasta, eikä siinä ole muhvia tai muuta vastaavaa. Erillistä tyhjennysyhdetä ei ole.

- Säiliö tarkastetaan ja puhdistetaan määräajoin. Toimenpiteet ohjeistetaan ja sisällytetään kunnossapito/ennakkohuoltojärjestelmiin.
- Säiliön lämpötilaa rajoitetaan luotettavalla tavalla ja maksimilämpötilan valinnassa otetaan huomioon öljyn toimittajan suositukset.

- Säiliön pintahälytykset johdetaan samalle päätteelle, kuin muutkin prosessitiedot.
- Päiväsäiliön täyttö automatisoidaan.
- Säiliön poistoyhde sijoitetaan ylemmäs, jolloin sakka ei pääse putkeen. Lisäksi säiliö varustetaan erillisellä tyhjennysyhteellä.

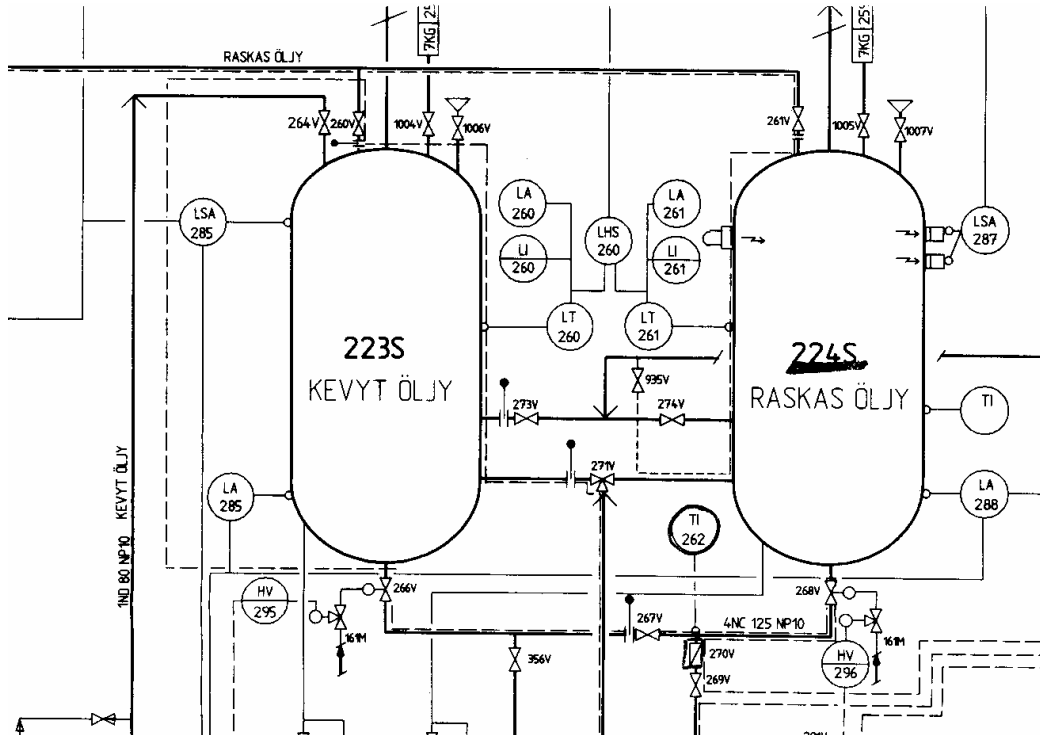
Kuva 2. Ote PI-kaaviosta nro 930007 E0 rev s

Säiliössä olevan öljyn normaali lämpötila on 65 -90 °C. Säiliötä lämmitetään säiliön sisällä n. ½ metrin korkeudella olevalla kierukalla, jossa höyryn lämpötila on 120 -135 °C. Lämmitys on päällä jatkuvasti. Höyryn virtausta säätelee kierukan jälkeen oleva lauhteenpoistin. Lisäksi öljyä lämmitetään kattilan ja päiväsäiliön välillä tapahtuva kierto. Säiliön poistoputkessa on lämpötila-anturi, jonka avulla öljyn lämpötilaa voidaan seurata valvomosta.

Veden kiehumisvaaraa ei osattu ottaa huomioon, sillä säiliön lämpötilan luultiin olevan 65 °C (valvomosta saatu tieto). Todellisuudessa lämpötilan mittausta tapahtuikin poistoputkesta ja vasta tukoksen jälkeen, eikä itse säiliöstä. Koska öljy oli seissyt monta tuntia säiliössä höyrylämmityksen ollessa päällä, öljyn lämpötila on voinut olla huomattavasti uskottua korkeampi. Käytössä olleeseen PI-kaavioon (vuodelta -96 oleva käsin tehty luonnos, liite 3) ei ollut merkitty lämpötilanmittausta, joten mittausta paikkaan ja siten tiedon luotettavuuteen ei kiinnitetty huomiota. Lämpötilan mittausta (TI 262) olisi näkynyt PI-kaaviosta 93007 EO (liite 2).

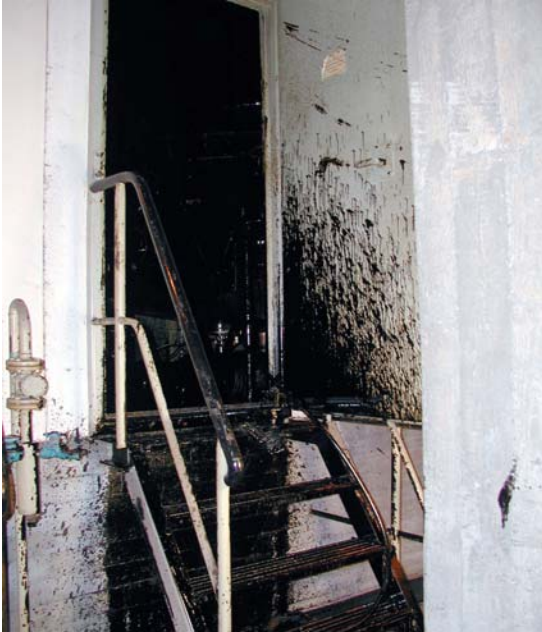
Kuva 3. Säiliöhuoneen sisäänkäynti

P2 hyppäsi ovelta syrjään ja käski puhelimitse pysäyttää pesurin. P1 tuli itse säiliöltä huoneen kynnykselle, josta läsnä olleet autoivat hänet ulos ja edelleen laitoksen alakertaan, ja riisuivat häneltä päällysvaatteet matkalla alas. Alakerrassa he aloittivat P1:n huuhtelemisen kylmällä vedellä ja hälyttivät ambulanssin (soitto portille, josta ambulanssi hälytetty klo 17.04). Huuhtelua jatkettiin ambulanssin tuloon (klo 17.11) saakka.

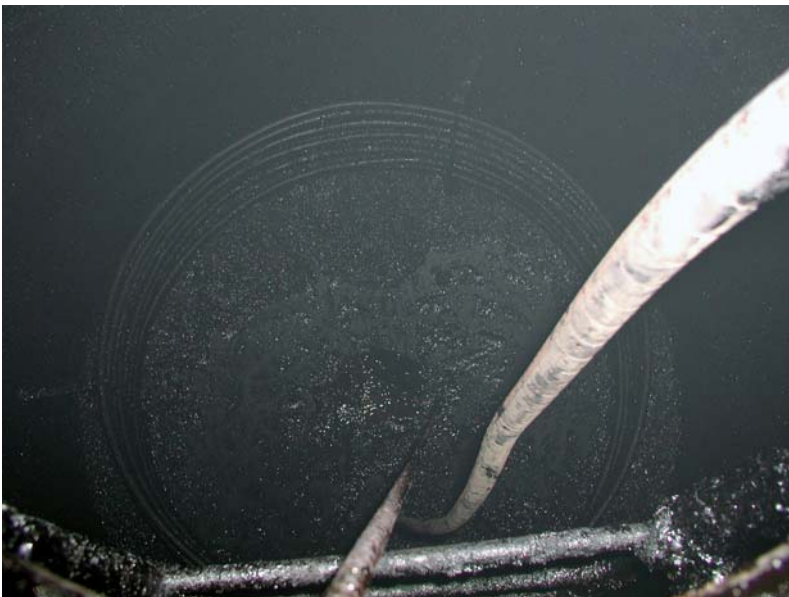
Kuva 4. Säiliö 224S kuvattuna miesluukulta alaspäin.

Seuraavana aamuna säiliöhuone ja säiliö tyhjennettiin öljystä paikalle tilatun yrityksen toimesta. Säiliön pohjalla ollut n. 30 cm paksu sakka hajotettiin vesipiiskalla niin tehokkaasti kuin mahdollista. Jonkun verran sakkaa jäi pohjalle, koska puhdistajat arvioivat kokemustensa perusteella, että se liukenisi öljyyn ja toisaalta karkeammat osat jäävät suotimiin.

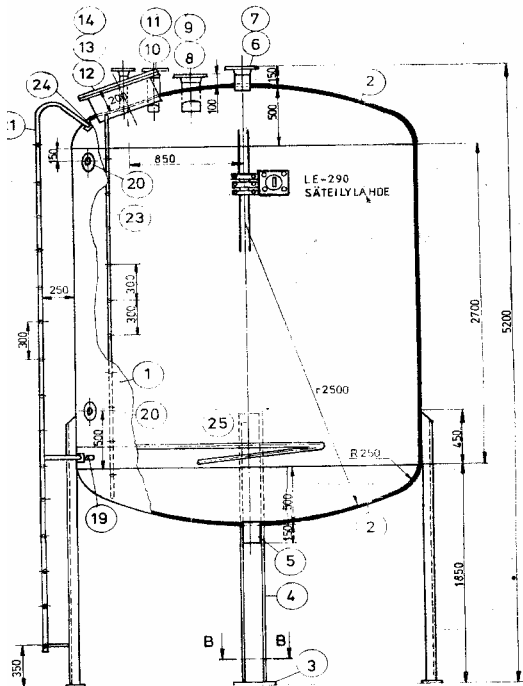
Kuva 5. Säiliö S 224 (ote piirustuksesta 930051 – 2/b)

Painepesurista tullut vesi kiehui, koska joko säiliön pohjalla oleva öljy oli kuumaa tai vesi osui suoraan kierukkaan.

Säiliön sisällä olleisiin höyrykierukoihin liittyvää kiehtusvaaraa (paineveden osuminen suoraan kierukkaan) ei otettu huomioon. Kierukka on merkitty säiliöpiirustukseen 939951-2/b, josta on ote kuvassa 5. Piirustus ei ollut käytössä tukoksen avaamista selvittäessä.

- Selvitetään mahdollisuus poistaa välisäiliö kokonaan pois käytöstä.
- Parannetaan dokumenttien hallintaa ja ohjeistuksia siten, että käytettävissä on aina ajan tasalla olevat piirustukset ja ohjeet. Puutteelliset ja vanhentuneet dokumentit hävitetään.
