ONNETTOMUUSTUTKINTARAPORTTI

Dnro 330/06/2002

Räjähdysonnettomuus Sunila Oy:n sellutehtaalla Kotkassa 17.1.2002

ONNETTOMUUSTUTKINNAN TIIVISTELMÄ

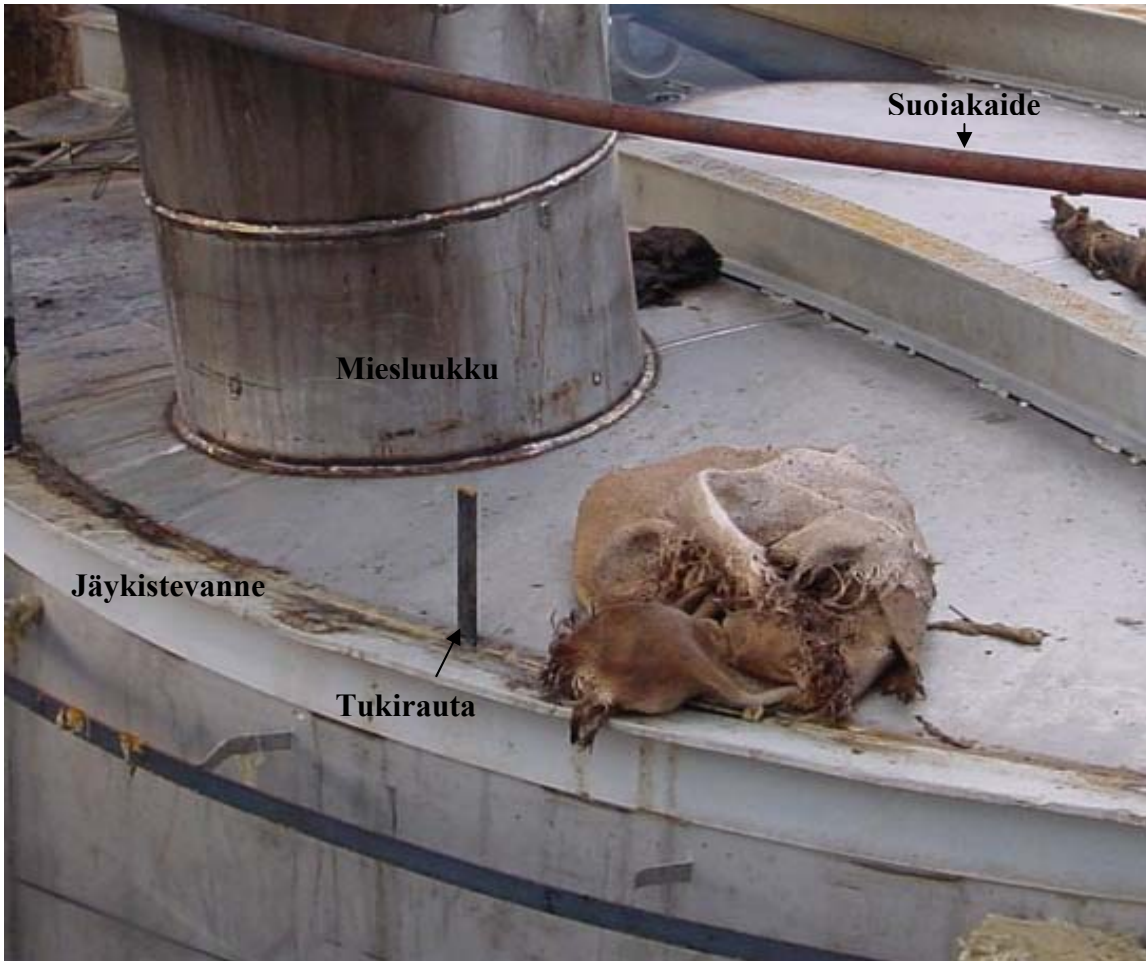
Tukirauta oli tarkoitus hitsata pystyyn toisesta päästä kiinni säiliötä ympäröivään jäykistevanteeseen. Työntekijä hitsasi ko. tukiraudan säiliön vaipan yli tulevan jäykistevanteen kauluksen sijasta säiliön kattoon, jolloin säiliön sisällä oleva räjähtävä kaasuseos lämmön vaikutuksesta syttyi ja räjähti. Säiliön kaasutilaa ei ollut hitsauksen aikana inertoitu höyryllä eikä typellä. Räjähdyksen yhteydessä miesluukun kannen lukituslaite irtosi ja lensi säiliön yläpuolella olevaan mustalipeäputkeen, joka rikkoontui. Putkesta valui mustalipeää säiliön katolle.

Kuva 1: Likaislahdesäiliö

Räjähdyksessä säiliön miesluukku vaurioitui korjauskelvottomaksi. Miesluukku uusittiin ja toisen säiliön luukku oiottiin. Säiliön kannessa todettiin pullistuma, joka tarkastettiin. Säiliöiden
