# **ONNETTOMUUSTUTKINTARAPORTTI**

Dnro 2998/06/2002

**Kloorivuoto M-real Oyj:n Kirkniemen tehtaalla 7.5.2002**

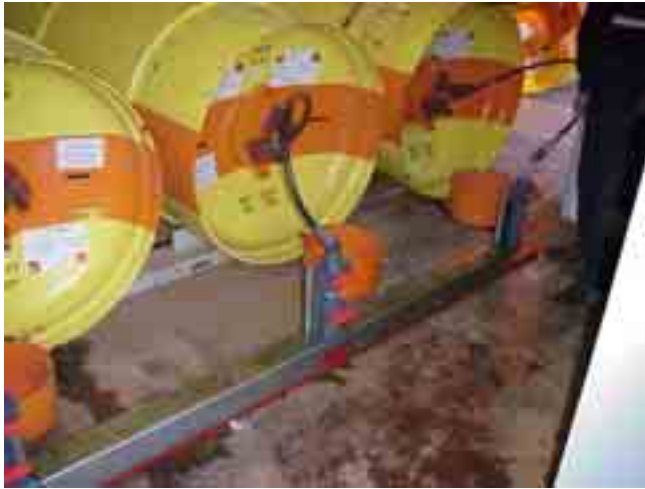
Kuva 1. Kloorisäiliökontit

- Kaikki säiliökontit tyhjenivät yhtaikaa onnettomuustilanteessa. Säiliökontit olivat kytkettyinä toisiinsa siten, että yhden letkun rikkoontuessa kaikki tyhjenivät.

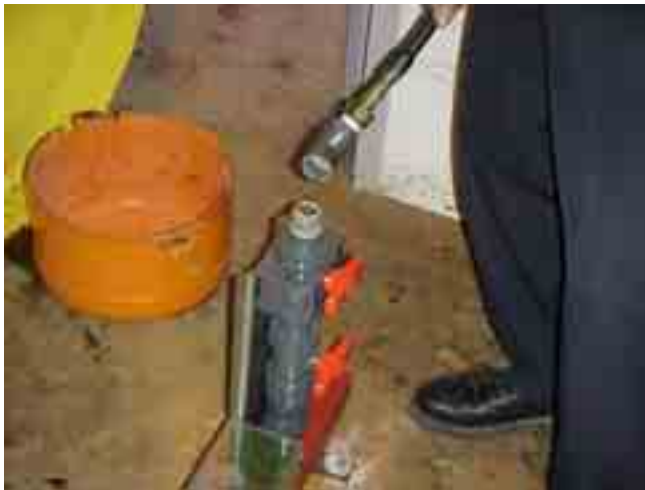
VTT:n tutkimuksen (17.6.2002) mukaan irronneen liitoksen liimauksessa oli tapahtunut työvirhe, mikä aiheutti liimattujen osien välille heikon tartunnan. Liitosta tehtäessä liima ei ollut levinnyt tasaisesti koko pinnalle, vaan suurin osa liimasta oli työntynyt putkea sisään työnnettäessä putken suun edellä. Näin ollen liimaustulos oli heikko, ja liitos oli liimautunut vain osalta pintaa. Lisäksi putki oli vääntynyt vinoon ja litistynyt soikeaksi, jolloin laippaosan ja putken välinen välitys oli haitannut liimautumista.

Vuuromestari meni raakavesiasemalle, otti kaasunaamarin käyttöön ja avasi kloorin käsittelyhuoneen oven. Hän totesi klooriletkun liittosauman olevan poikki (kts. kuva 2), jonka jälkeen hän suoritti ilmoituksen portille kello 01:21.

Alustavissa tutkimuksissa todettiin, että yksi järjestelmän kolmesta kokoojaputkeen liittyvistä putkista oli irronnut liimausliitoksestaan. Ilmaan pääsi 1200 kg klooria. Laskenta tehtiin kloorin annostelumäärän ja kloorisäiliökonttien käyttöajan perusteella.

Kuva 2. Letkun irronnut liitos

- Kloorin kokoojaputken liimausliitos oli huono. VTT:n tutkimusten (17.6.2002) mukaan irronneen liitoksen liimauksessa oli tapahtunut työvirhe, mikä aiheutti liimattujen osien välille heikon tartunnan. Liitos muodostui kulmayhteestä ja laipasta, jotka oli lyhyen putken välityksellä liimaliitoksin liitetty toisiinsa. Liitosta tehdessä liima ei ollut levinnyt tasaisesti koko pinnalle, vaan suurin osa liimasta oli työntynyt putkea sisään työnnettäessä putken suun edellä. Näin ollen liimaustulos oli heikko, ja liitos oli liimautunut vain osalta pintaa. Lisäksi putki oli vääntynyt vinoon ja litistynyt soikeaksi, jolloin laippaosan ja putken välinen välitys oli haitannut liimautumista. VTT:n selostuksesta käy myös ilmi, että PVC-putkien liitosten liimaus vaatii teknisesti tarkkaa suoritusta, ja riski epäonnistumiseen on olemassa.

- Muutostöistä on vastuussa tehdassuunnittelu, joka varmistaa että putkistojen ja säiliöiden materiaalivalinnat, suunnittelu, valmistus ja testaus tehdään standardien ja ohjeiden mukaisesti, ja että vaaran arviointi tehdään asianmukaisesti ennen käyttöönottoa. Toimitusvalvonnasta ja toimittajilta vaadittavasta dokumentaatiosta vastaa sovittu projektivastaava sovittujen menettelyjen (tehdassuunnittelun ohjeet ja standardit) mukaan.
- Kaikki vaarallisten kemikaalien käsittelyyn ja varastointiin liittyvät työt tehdään kirjallisen työlupamenettelyn kautta.
- Työntekijöille annetaan koulutusta ja huolehditaan siitä, että he toimivat laadittujen toimintaohjeiden mukaisesti sekä normaali-, huolto- ja kunnossapito- että häiriötilanteissa. Järjestelmällinen ja jatkuva opastus ja koulutus tapahtuvat tehtaalla menettelyohjeiden mukaisesti.

- Käyttöhenkilöstölle ja alihankkijoille annetaan koulutusta kemikaalien käsittelylle ja varastoinnille sekä toimimisesta muutostöissä sekä vaaratilanteissa.
- Ulkoisen ja sisäisen tiedotussuunnitelman laatiminen tehdään koko tehtaalle. Osaston sisäistä tiedonkulkua parannetaan erityisesti, kun kyseessä on poikkeustilanteet ja prosessiin liittyvät muutokset.
- Mahdollisen onnettomuuden sattuessa vahinko tulisi rajata mahdollisimman pieneksi, etteivät kaikki kolme kloorisäiliökonttia tyhjene.
- Kaasunsuojelusuunnitelma tarkastetaan ja päivitetään sekä kaasunnettomuutta harjoitellaan.
- Kloorin vaaran arviointia koskevaan selvitykseen päivitetään leviämislaskelmat ja analyysit.
- PVC-putkea ei jatkossa käytetä, vaan materiaalina on sovittu jatkossa olevan saostamaton hiiliteräs sen kosteutta kestävän ominaisuutensa vuoksi.

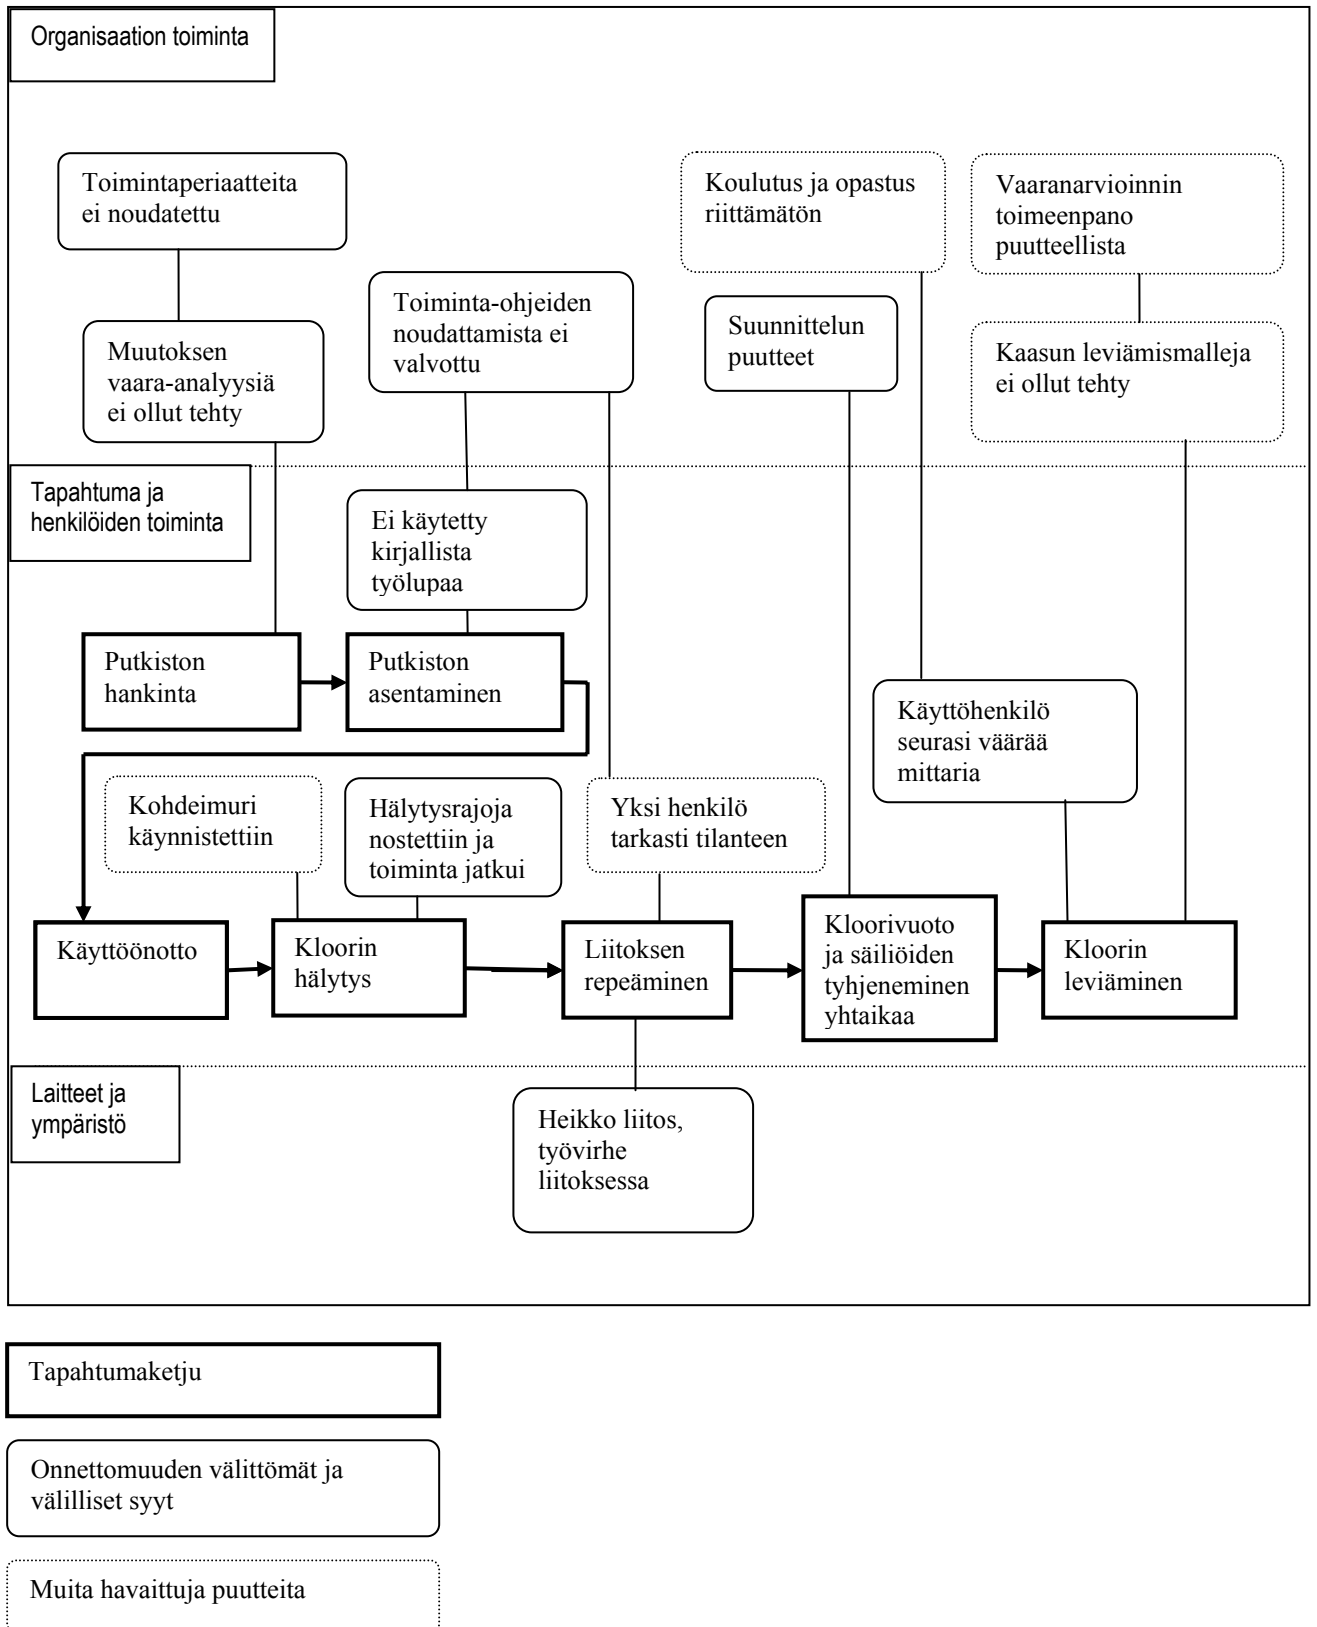
Kuva 3. Onnettomuuden ja toiminnan analysointi
