KUULUTUS

kaivospiirin lakkauttamista koskevan kuulutusasiakirjan

Kylylahti-kaivospiirin lakkauttaminen

KAIVOSPIIRIN LAKKAUTTAMINEN

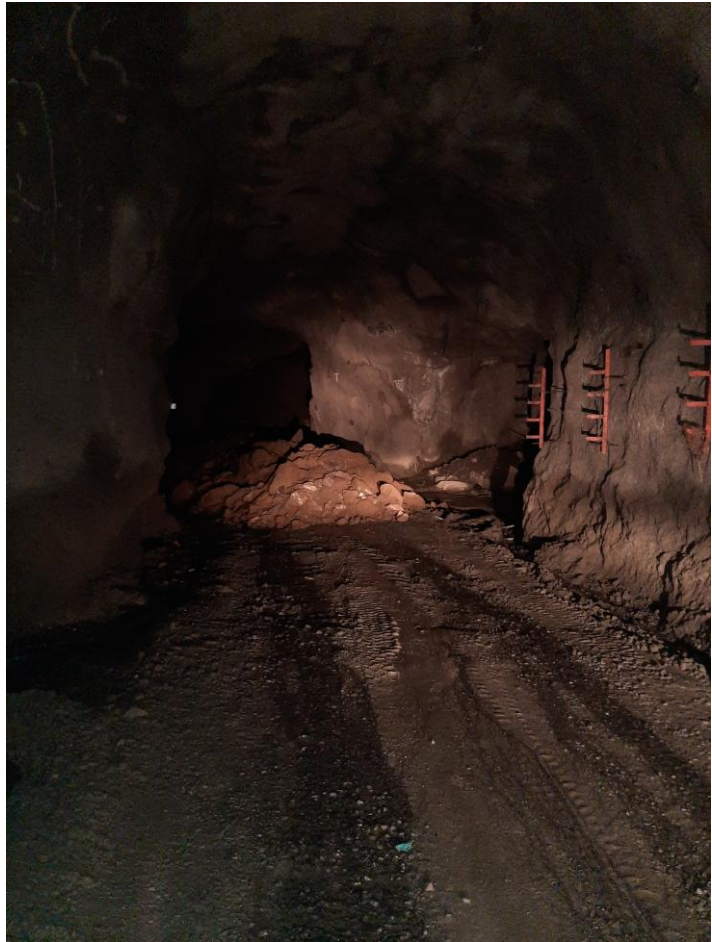
Kuva 6 Vinotunneli purkutoimintojen jälkeen, jäljellä teräksiset kannattimet

Huolto- ja varastopaikoilta on poistettu ympäristölle vaaralliset aineet, kuten räjähdysaineet, öljyt, polttoaineet sekä huoltoihin käytetyt kemikaalit. Myös varastoidut, kerätyt toiminnassa muodostuneet jätteet on tuotu maan pinnalle ja toimitettu jätteen käsittelyyn. Kuvassa 6 purettua vinotietä ja kuvassa 7 tyhjennetty varasto.

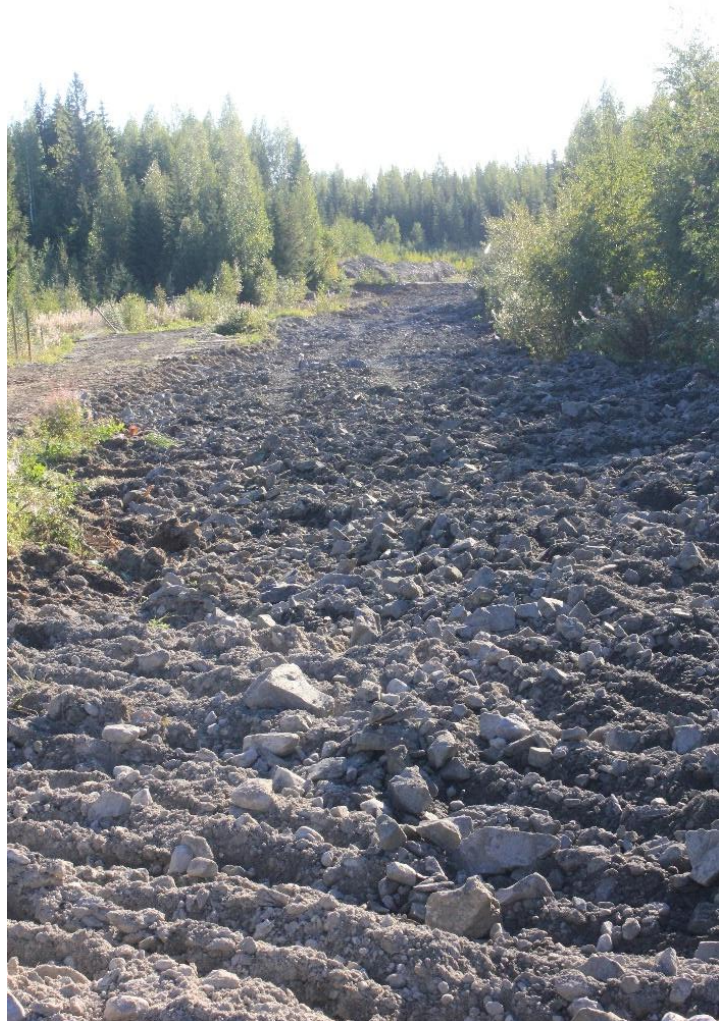
Kuva 8 Ilmanvaihtokuilulle johtava tie, josta sivukivimateriaalia poistettu

Kuvassa 8 Esimerkinomaisesti kuvattuna sivukiven poistaminen (ilmanvaihtokuilulle johtava tie)

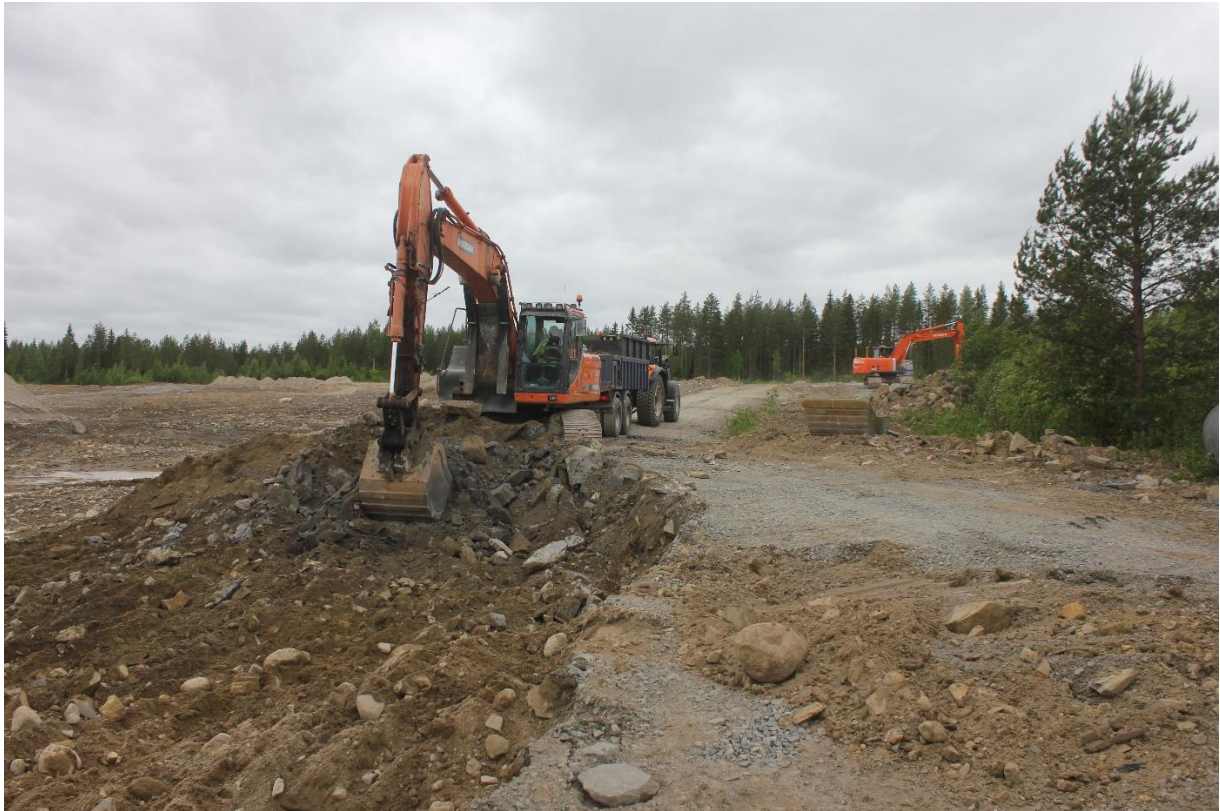
Kuva 9 Sivukiven poistamista kaivinkoneella sivukiven varastoalueelta

Eristekerroksen alapuolisesta kerroksesta on poistettu kaikki kiviaines, jossa metallien pitoisuudet ylittävät ns. PIMA-asetuksen mukaisen ylemmän ohjearvon (ks. kuva 9). Tarkoituksena on ollut kunnostaa alue soveltuvaksi teollisuusalueeksi tai talousmetsäksi. Poistettu kiviaines on toimitettu maanalaisiin louhittuihin tiloihin. Kun alueen puhtaus on varmistunut, alueen pinta on muotoiltu maisemaan paremmin soveltuvaksi ja siihen päälle on levitetty noin 20 cm:n paksuinen kasvillisuuskerros. Kasvillisuuskerros valmistui lopullisesti kesän 2022 kuluessa.

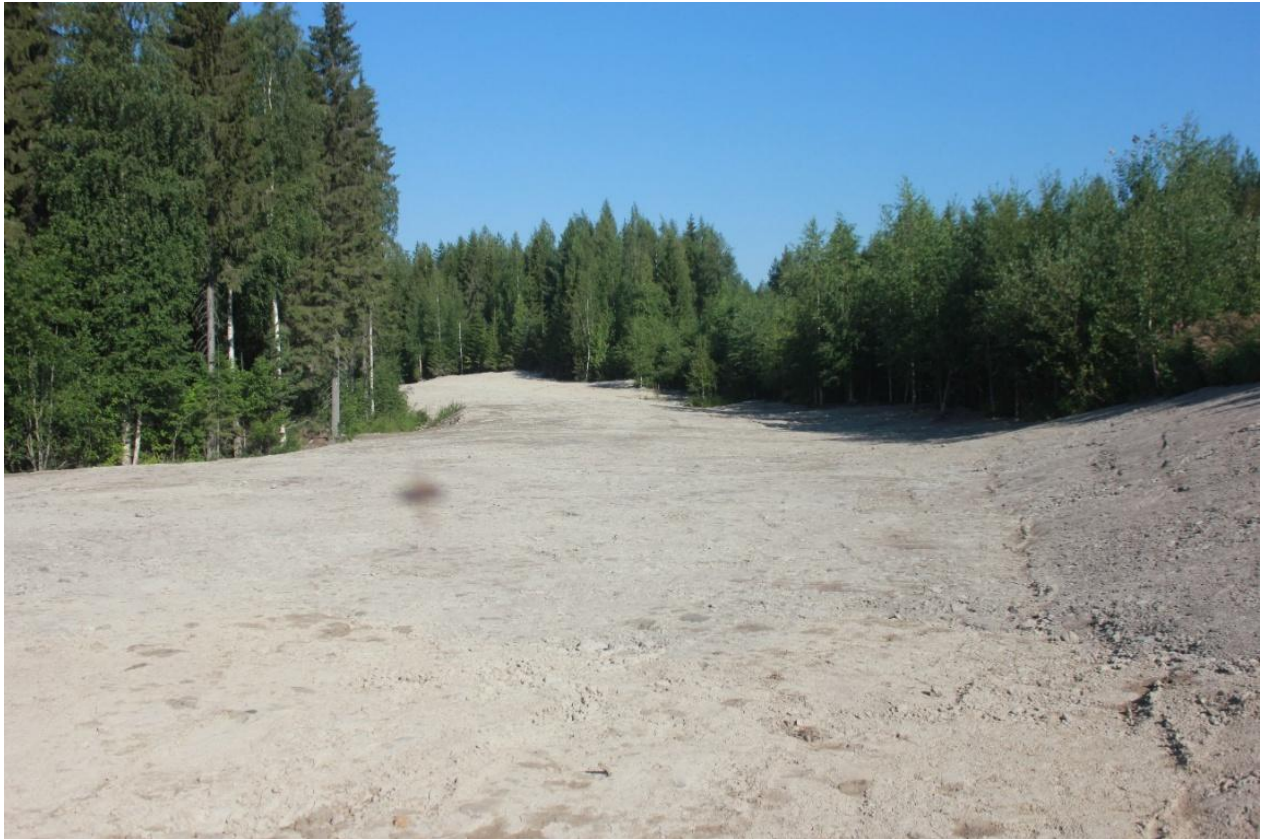
Kuva 10 Malmin kuljetustie keväällä 2021 (sivukivimateriaali poistettu ja korvattu moreenilla)

Kuvassa 10 malmin kuljetustie keväällä 2021 sivukivimateriaalin poistamisen ja moreenimaa-tasauksen jälkeen, kuvassa 11 malmin kuljetustie kesällä 2022, jolloin alue on kasvittunut luonnollisesti.

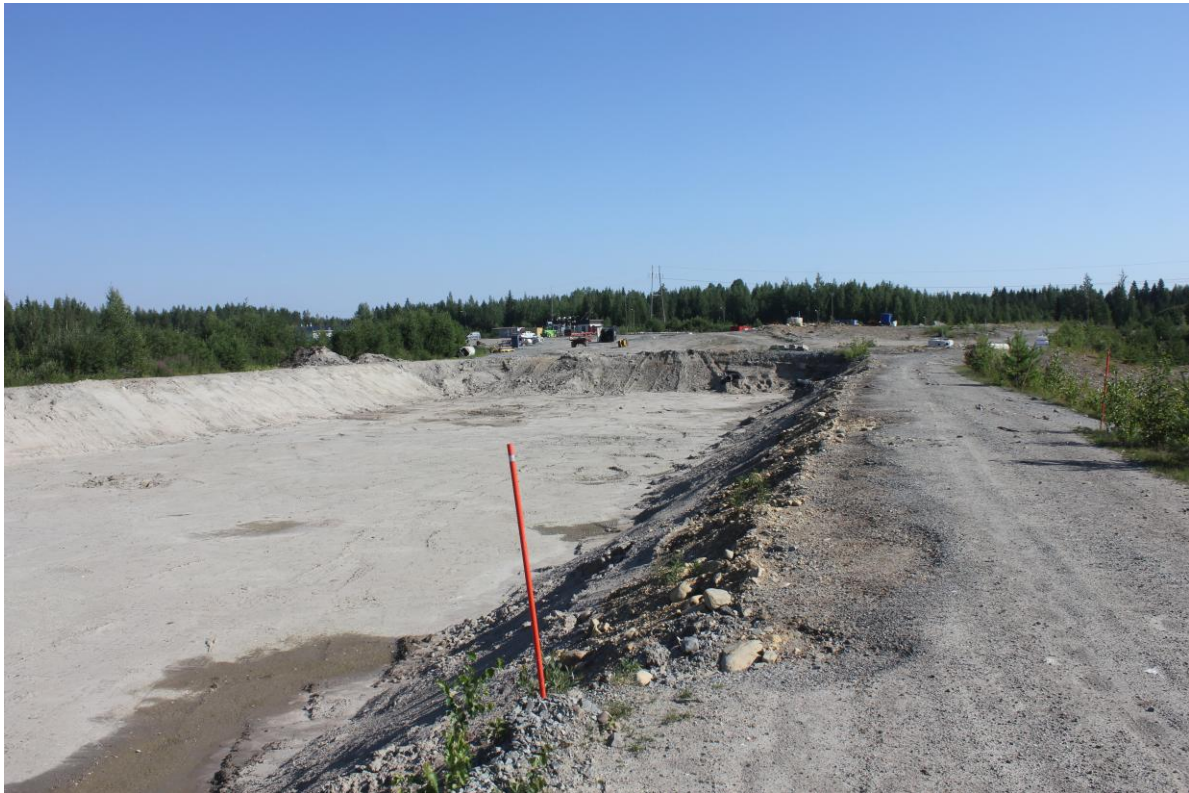
Kuva 12 Tyhjennetty vesien käsittelyallas, josta poistettu bentoniittimatto ja pilaantunut maa-aines

Kuvassa 12 on vesien käsittelyallas kuivattuna ja bentoniittirakenne ja pilaantuneet maa-ainekset poistettuna. Kuvassa 13 maisemoitu vesien käsittelyallas ja kuvassa 14 vesienkäsittelyallas kesällä 2024 luontaisesti kasvittuneena (vieraslaji Lupiinin poistoa raivaussahalla).

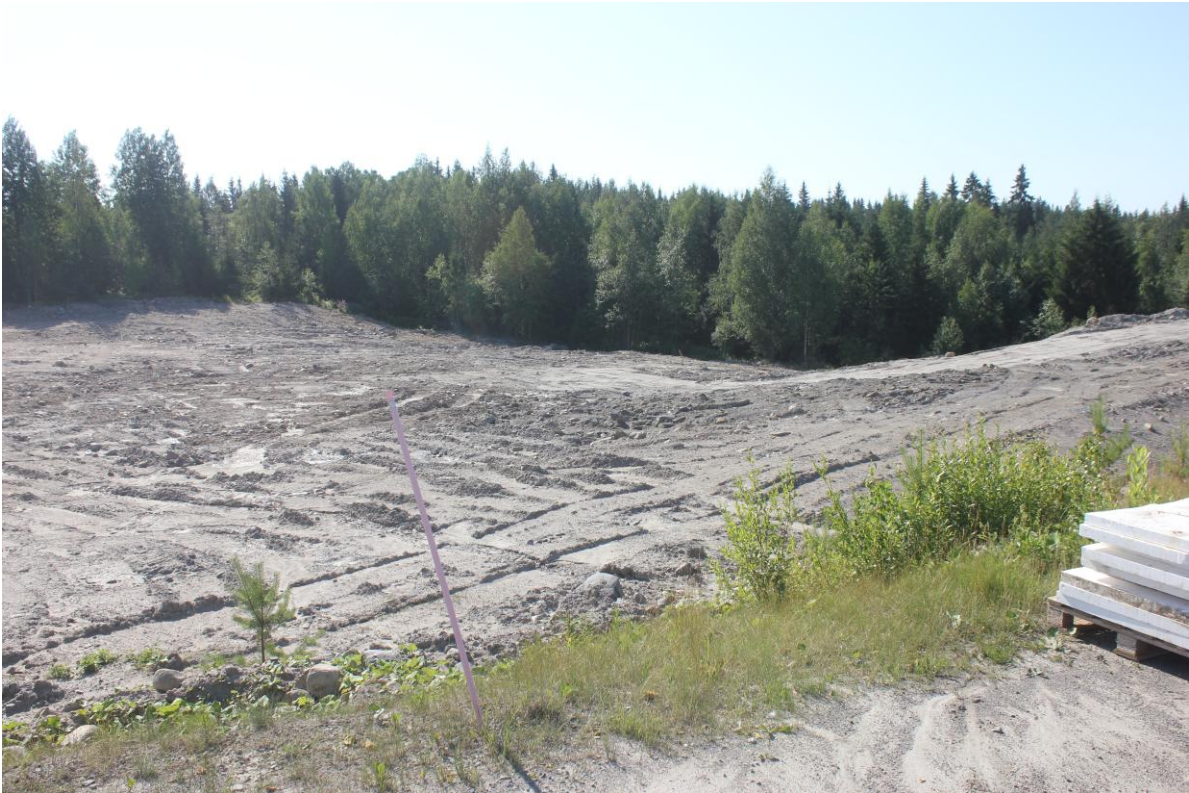
Kuva 13 Maisemoitu vesien käsittelyallas

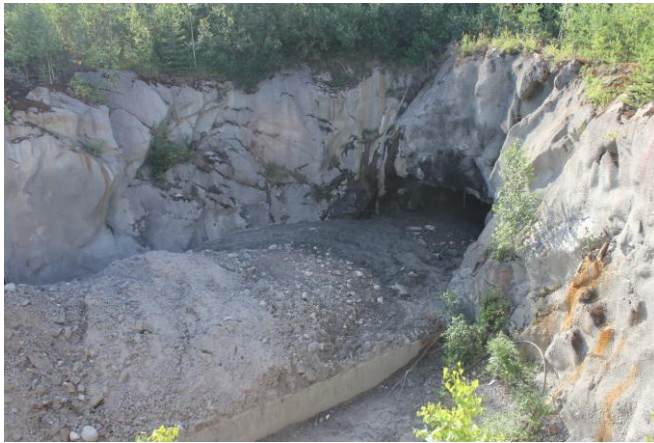
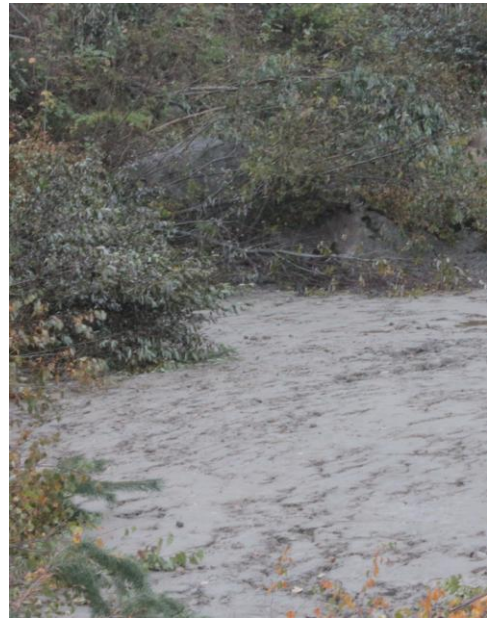
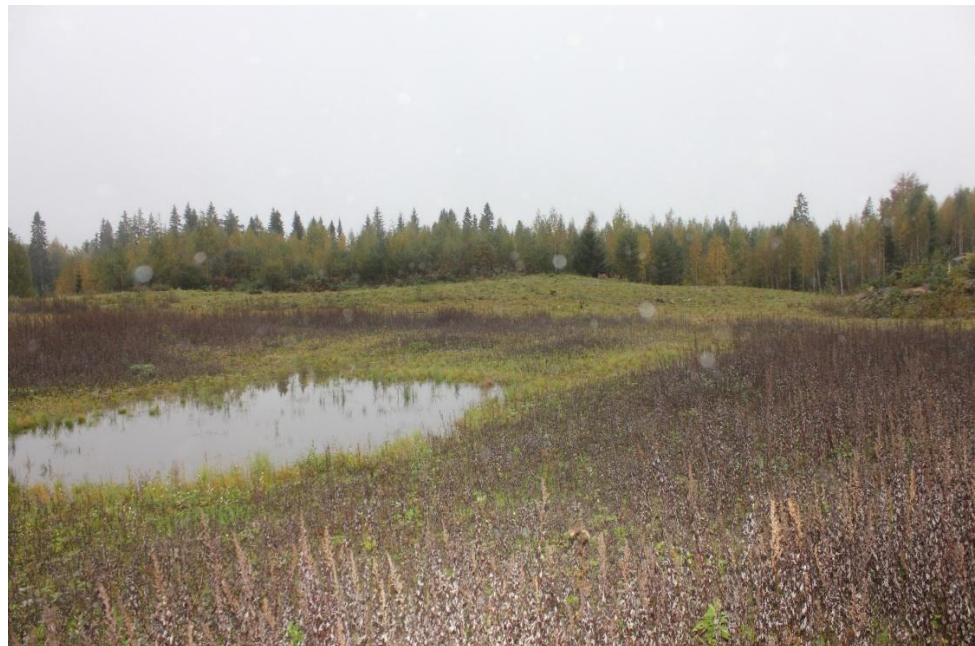
Kuva 15. Kaivoksen suuaukon täyttämisen ja jälkihoidon vaiheita

Vinotunnelin yläosa kaivoksen suuaukolle saakka on täytetty mahdolliseksi pilaantuneeksi luokituvalla sivukivellä. Tämän jälkeen paikalle on tuotu puhdasta kiviainesta, jossa on ollut suurikokoisia lohkareita, joiden päälle on sijoitettu betonilaattojen murskauksessa ja pulveroinnissa muodostunut materiaali. Alkuperäisen kallion pinnan tasolle on sijoitettu ja tiivistetty noin puolen metrin savikerros, joka on peitetty puhtaalla kiviaineksella (alueella rakentamiseen käytetty sora ja murske). Lopullisesti alue muotoiltiin alueen läheisyyteen läjitetyllä pintamaa-aineksella, joka on muodostunut rakentamisen yhteydessä (ks. kuva 15).

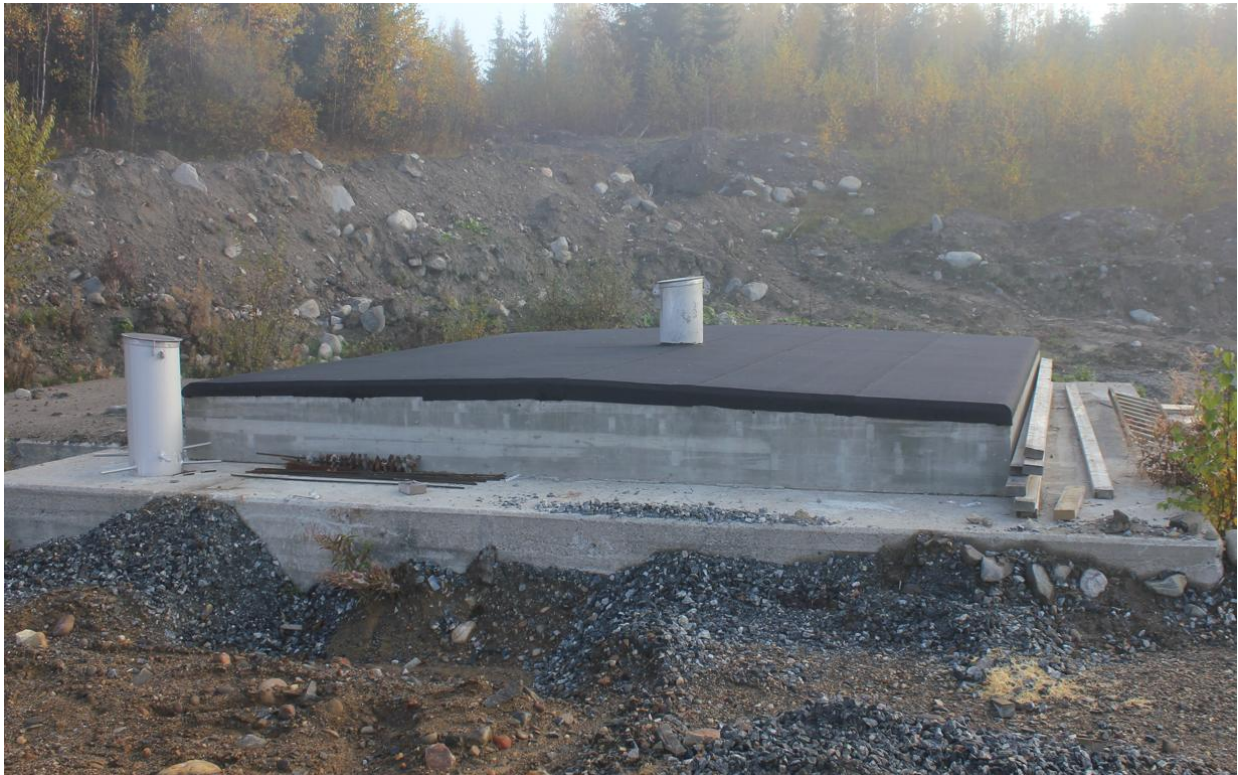
Kuva 16 Betonikansi poistoilmakuilun päällä

Poistoilmakuilu on täytetty sivukivellä ja täytetyn kuilun päälle on valettu betonikansi (ks. kuva 16). Raitisilmakuiluun on sijoitettu sivukiveä, mutta siinä on oletettu olevan tyhjää tilaa kaivoksen sisäisen veden pinnan korkeuden havainnointiin. Kuitenkin viikolla 42/2024 on todettu veden pinnan olevan noin 28 metriä maan pinnan alapuolella. Sijoitettu sivukivi on ilmeisesti tukkinut yhteyden kaivoksen louhittuihin tiloihin. Veden pinnan korkeuden muuttosta seurataan. Kuilun päälle valetaan betonikansi, joka on varustettu näytteenottoyhteellä. Meluvallin rakentamiseen käytetyt maa-ainekset käytetään ilmanvaihtokuilualan maise-mointiin.

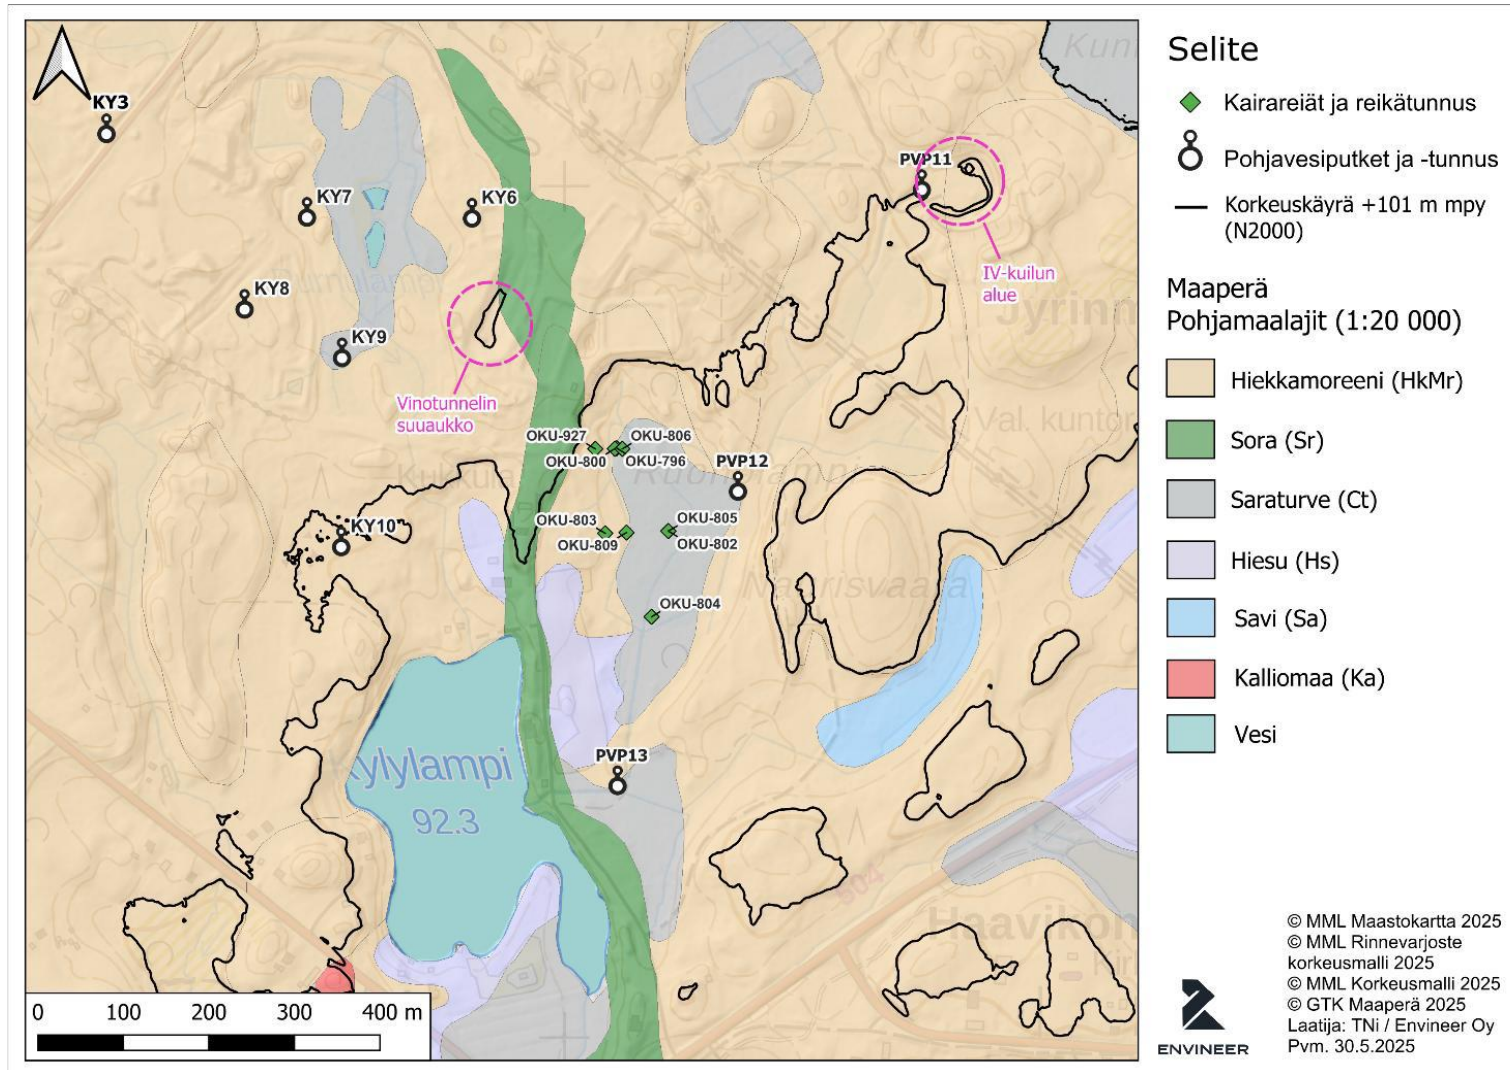
Tämä ennakoitu vesien ylikaato ei toteutunut, sillä joulukuussa 2024 todettiin kaivosalueen eteläpuolella sijaitsevan Ruoholammen kosteikkoalueella vuotavia kairaputkia (ks. taulukko 3 ja 4 sekä kuva 20). Kairaputket ovat muodostuneet 1980-luvun puolivälissä Outokumpu Oy:n suorittamissa malminetsintäkairauksissa (syväkairaukset ulottuivat tällä alueella syvimmillään 800 m:n syvyyteen).

Huhtikuun 2025 alussa kairareikien vuototilanne on tarkistettu urakoitsijan toimesta ja vuotoa on edelleen todettu esiintyvän Ruoholammen kosteikkoalueella ja kosteikon länsipuolellasijaitsevissa kairareikäisissä (OKU-805 ja OKU-803). Toukokuussa 2025 havaittiin yksi uusi ylivuotava kairareikä Ruoholammen kosteikkoalueen pohjoispuolella (OKU-999, joka ei näy kuvassa 20).

Kuva 20 Kylylahden kaivosalueen maaperäolosuhteet sekä ylivuotavien kairareikien, pohjavesiputkien, IV-kuilun ja vinotunnelin suuaukon sijainnit.

Seuraavan vaiheen toimenpiteiden suunnittelu on aloitettu.

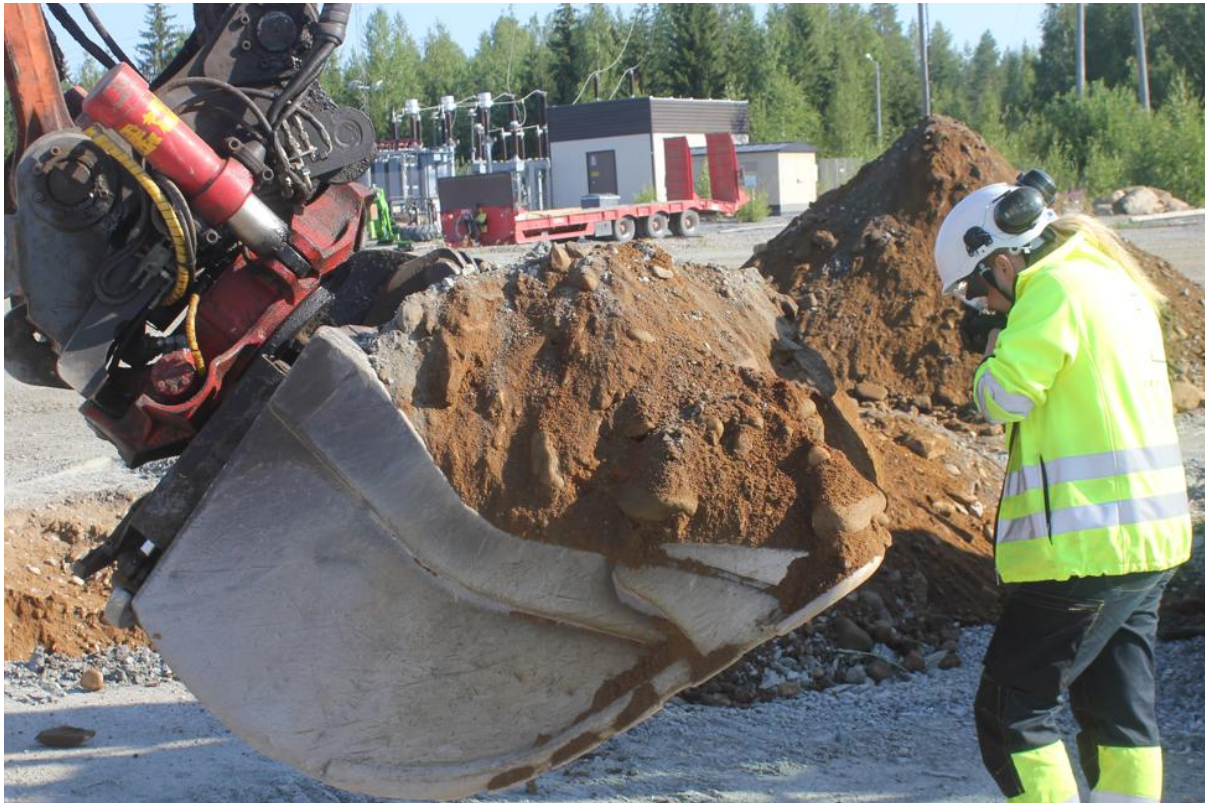
Kuva 21 Polttonesteen jakeluaseman saneeraus

Molempien jakeluasemien maaperä todettiin tehdyssä selvityksessä pilaantuneen polttoaineella. Nämä alueet on saneerattu ulkopuolisen valvojan (Envineer Oy) johdolla Pohjois-Karjalan ely-keskuksen päätösten 30.11.2020 (kt.607-414-79-28) ja 1.12.2020 (kt. 607-414-79-98) mukaisesti (ks kuva 21).

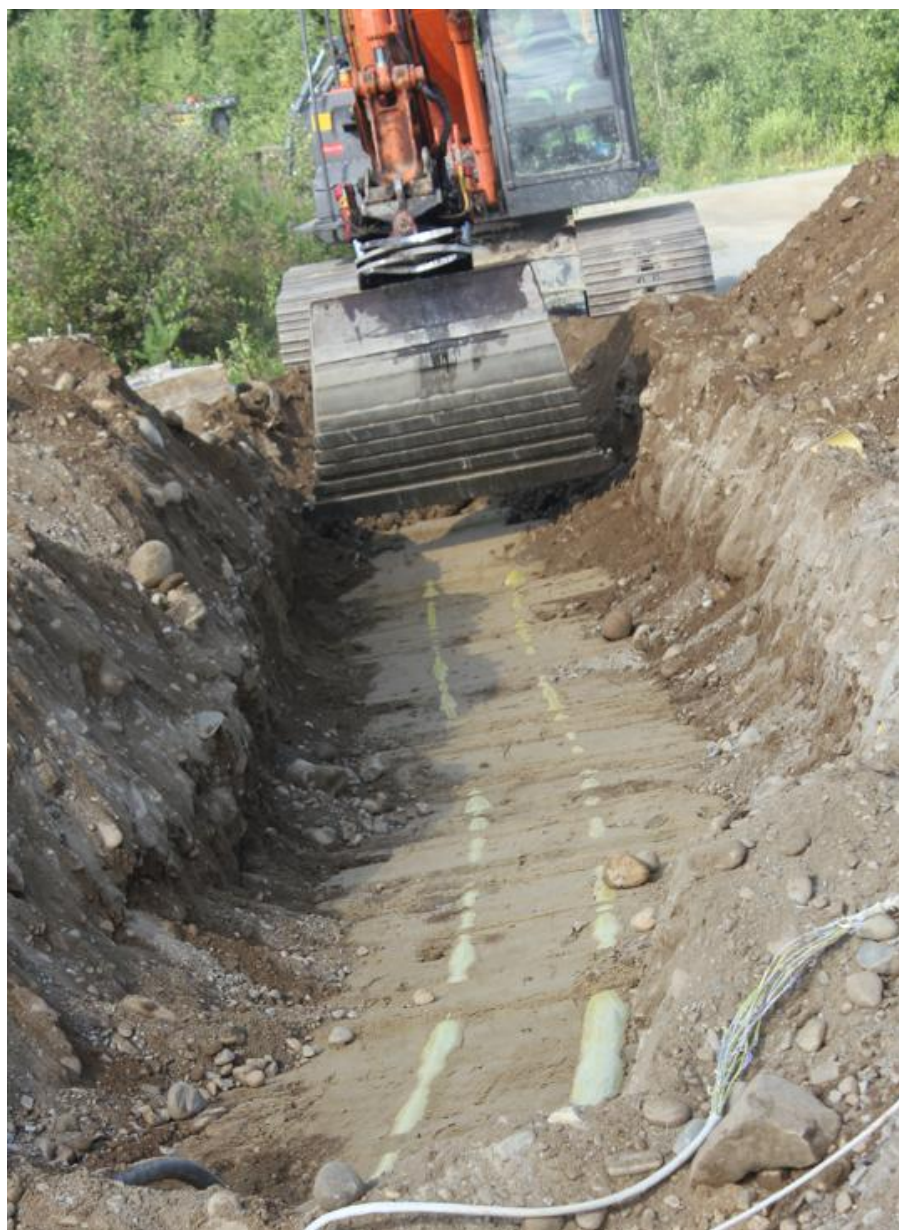
Kuva 22 Sähköjohtimien poistamista ilmanvaihtokulualueella

Maanalainen sähköistys on purettu (ks. kuva 22). Maanpäällinen sähköistys on purettu (110 kV linja ja muuntaja) ja puistomuuntajat yhtä lukuun ottamatta on myyty (ks. kuva 23). Myymättömät muuntajat on romutettu ja materiaalit toimitettu pääosin hyötykäyttöön (ks. kuva 24).

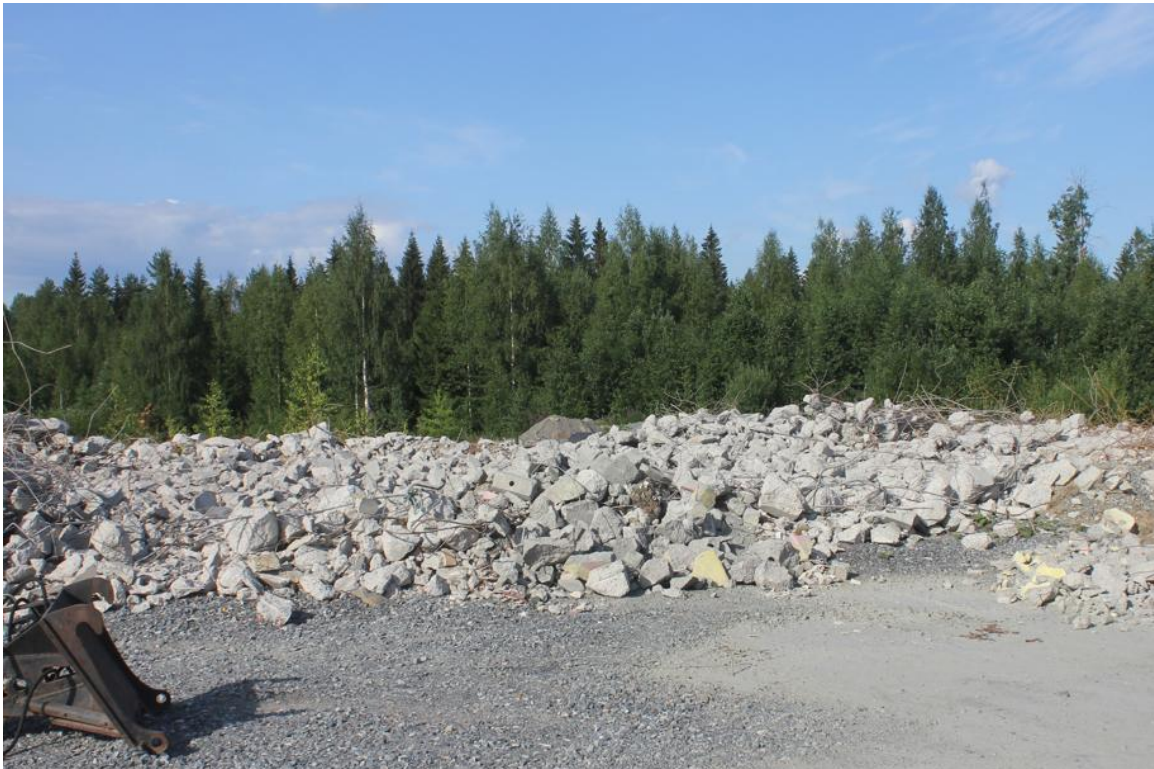
Kuva 25 Murskattu betonilaatta odottamassa pulverointia

Rakennusten ja muuntajien alla olleet betonirakenteet on rikutettu ja pulveroitu (ks. kuva 25). Muodostunut kiviaines on käytetty kaivoksen johtavan kallioleikkauksen täyttämiseen. Pulveroinnin jälkeen magneetilla erotettu rautaromu on toimitettu kierrätykseen.

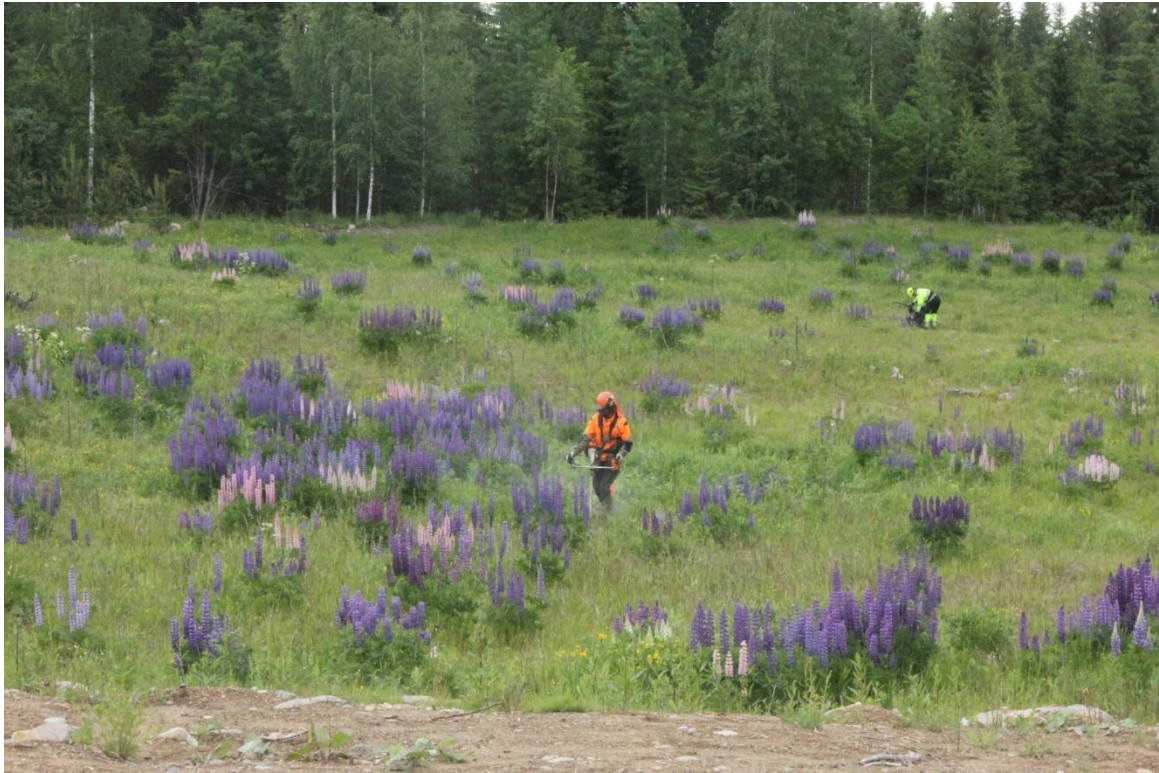
Kuva 36 Lupiinin poistoa 2024 raivaussahan avulla

Pieniä alueille kylvettiin riistakasvien siemeniä riistan ruokintapaikan luomiseksi. Samaan aikaan istutus- ja kylvötoimenpiteiden aikana havaittiin alueella lupiinia. Lupiinin leikkaaminen suoritettiin kesä- ja heinäkuussa.
