TUTKIMUSRAPORTTI 1/2015

Jakokeskusten sähköisten liitosten vikaantumismekanismit ja sähköpalot

**JAKOKESKUSTEN SÄHKÖISTEN LIITOSTEN VIKAANTUMIS-
MEKANISMIT JA SÄHKÖPALOT**

Diplomityö

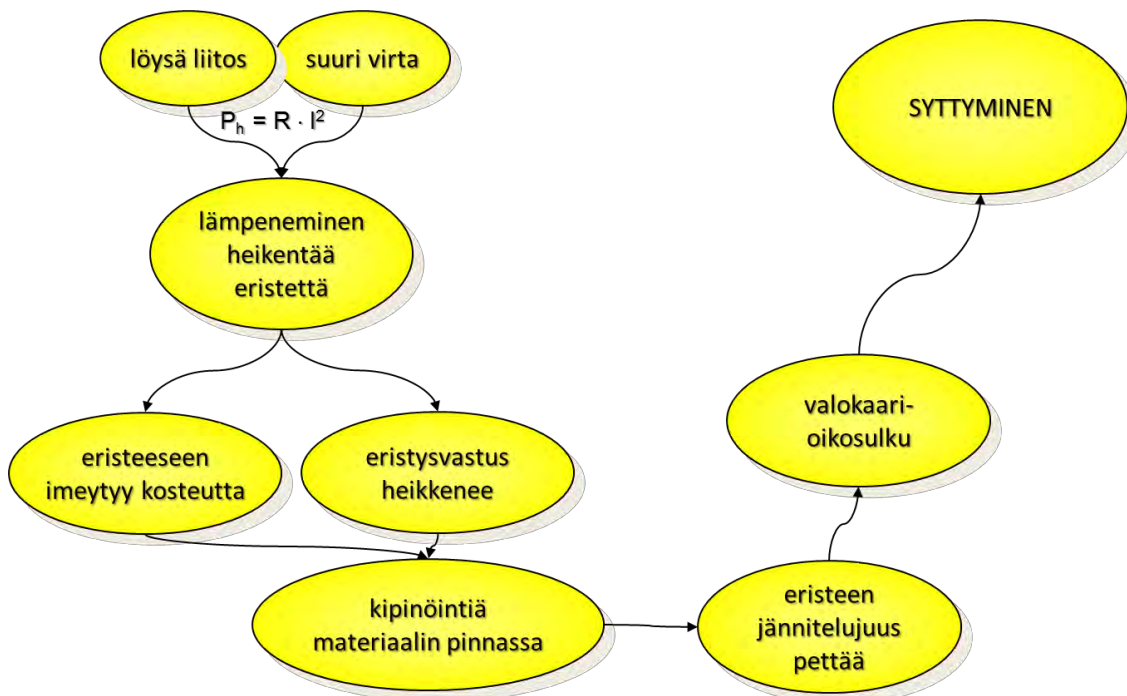
Kuva 4. Löysästä liitoksesta syttymiseen -tapahtumaketju (Nurmi 2005).

Samaan lopputulokseen on päädytty myös Veli-Pekka Nurmen Palontutkinnan perusteet -oppi-kirjassa, jossa Nurmi on pyrkinyt myös hahmottamaan tapahtumaketjua liitoksen vikaantumisesta palon syttymiseen (kuva 4).

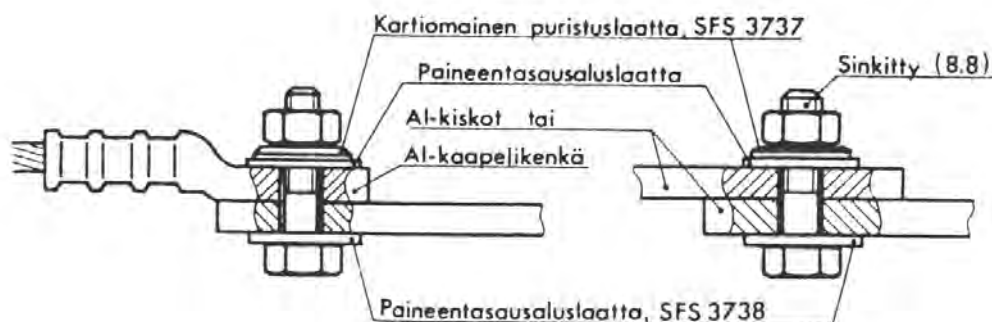
Kuva 6. Paineentasauslaattojen ja puristuslaatan käyttäminen (ST 51.09).

- Alumiiniliitoksissa tulisi aina käyttää paineentasauslevyjä liitoksen kummallakin puolella sekä kartiopuristuslaattaa mutterin alla (kuva 6). Kartiomaisella puristuslaattalla varmistetaan Al-liitoksen joustavuus eri lämpötiloissa, kun liitos on esikiristetty oikeaan kiristysmomenttiin (taulukko 3), jolloin puristuslaatta pitää liitoksessa aina oikean puristus-paineen (Nenonen & Granqvist 2009).
- Al-liitosta tehdessä tulee alumiinin pinnalle muodostuva oksidikerros harjata aina ennen liitoksen tekoa pois ja käyttää liitoksen yhdistämiseen sähköjohtavuutta parantavaa ja oksidikerrosta ehkäisevää rasvaa tai voidetta.
- Valmistajien ja taulukoiden ohjeita kiristysmomenteista tulee noudattaa aina.
- Suuret lämpötilan vaihtelut lisäävät liitosten vikaantumistaajuutta, koska esimerkiksi alumiini laajenee lämpötilan noustessa huomattavasti enemmän kuin pulttiliitoksissa käytetty teräspultti.

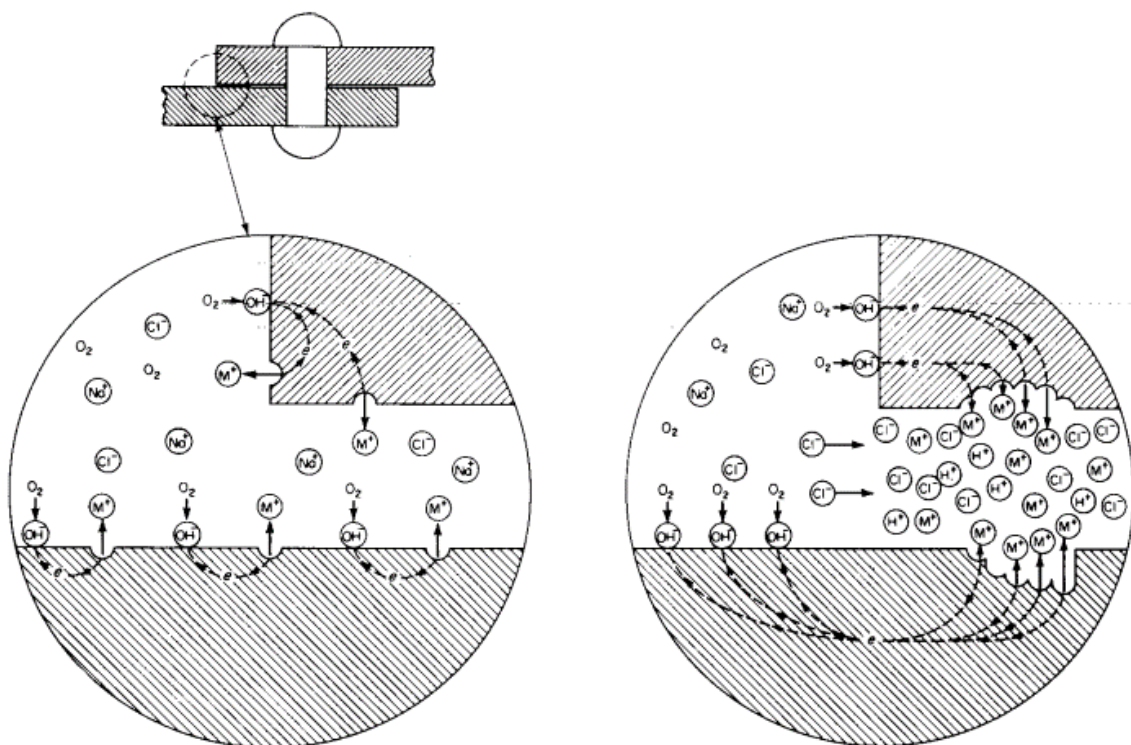
Kuva 7. Rakokorroosion mekanismi kloridiliuoksessa: a) alkutilanne b) korroosion kiihtyminen raossa happamuuden ja kloridi-ionipitoisuuden noustessa (Aromaa 1987).

Kuvassa 7 oleva rakokorroosio on yksi yleisimmistä sähköisissä liitoksissa vaikuttavista korroosiomuodoista olosuhteissa, joissa esiintyy syövyttäviä kaasuja tai nesteitä. Kuvan metalliliitos on upotettuna happipitoiseen veteen (pH=7). Aluksi kaikilla pinnoilla tapahtuu hapetusreaktio, jolloin varaustasapaino on voimassa. Toisessa kuvassa varaustasapaino liitoksen välisessä raossa on häiriintynyt, koska korroosiotuotteet (vesipitoiset oksidit) sulkevat raon hapelta. Rakoon syntyy ylimääräinen positiivinen varaus, jolloin kloori-ionit (Cl^-) pääsevät rakoon. Tästä syntyy metallisuoloja, jotka hydrolysoituvat raossa ja happamoittavat veden, joka puolestaan saa aikaan pelkistysreaktion, jolloin paikallinen metallin liukeneminen kiihtyy. Tämä puolestaan kiihdyttää raossa tapahtuvaa reaktiota ja hapettumista.

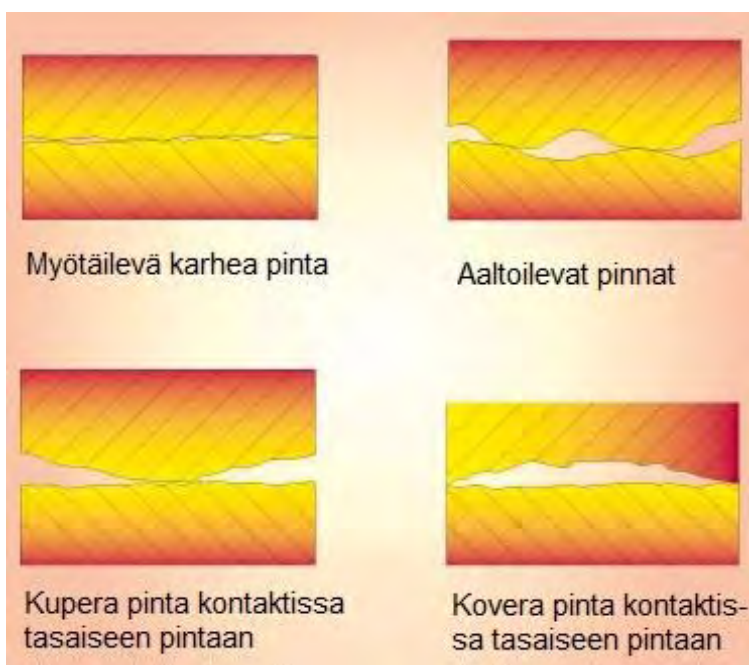
Kuva 8. Pintojen epätasaisuuden vaikutus aiheutuvaan kontaktivastukseen. (M. Yovanovich, J. Culham ja J. Teertstra 1997).

Korroosiota lisäävät myös epätasaiset pinnat, jotka aiheuttavat epätasaista lämpenemää liitoksessa ja kiihdyttävät siten kemiallisten muutosten etenemistä ja oksidikerroksen muodostumista liitospintojen välille (kuva 8).

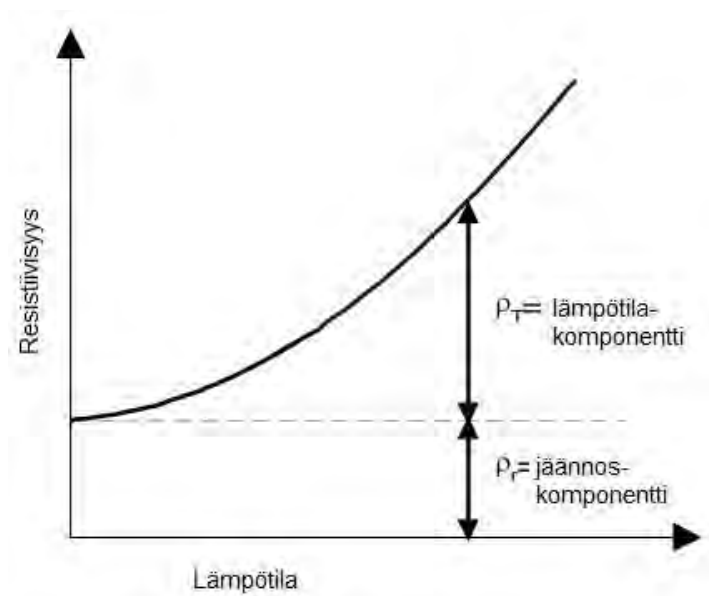
Kuva 9. Metallin ominaisvastuksen muuttuminen lämpötilan funktiona (Laurila 2009).

Metalleilla lämpötilan kohotessa ioniytimien värähtely lisääntyy ja elektronien liikenopeus pienenee, jolloin resistiivisyys kasvaa ja lämpötilakomponentin osuus kasvaa kuvan 9 mukaisesti.

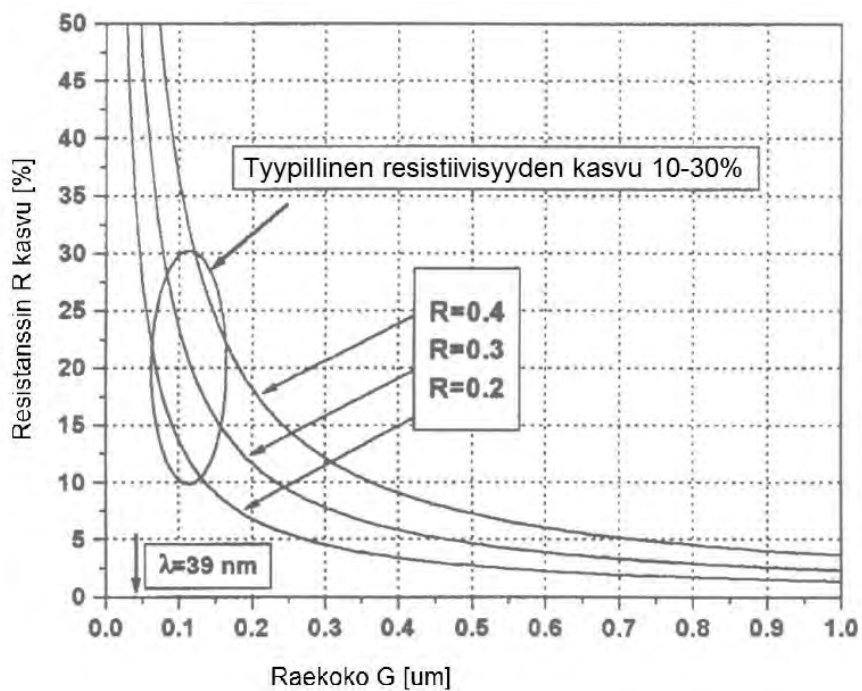
Kuva 10. Raekoon vaikutus sähkönjohtavuuteen (Laurila 2009).

Kuvassa 10 on esitetty esimerkki raekoon vaikutuksesta resistanssiin. Toisin sanoen mitä pienempi ja yhtenäisempi raekoko on, sitä vähemmän siinä esiintyy resistanssia. Liitosmateriaaleissa raekoko riippuu pääasiassa valmistuksen muokkausasteesta, eli toisin sanoen mitä suurempi muokkausaste on, sitä pienempi on syntyvä raekoko. Raekoko voi muuttua myös valmistuksen jälkeen korkean lämpötilan vaikutuksesta. (Laurila 2009)

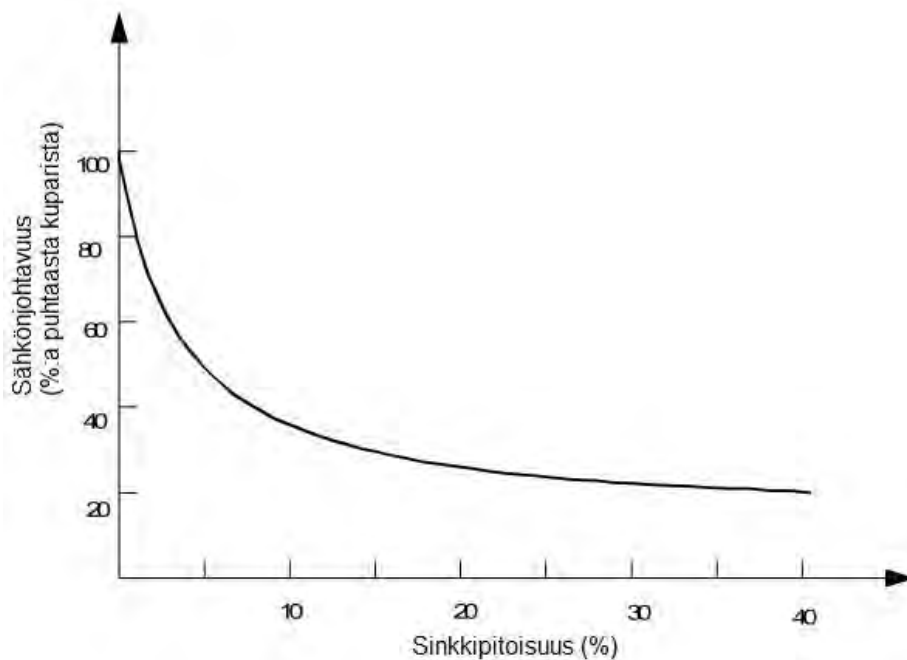
Kuva 11. Sinkin lisäyksen vaikutus kuparin sähkönjohtavuuteen (Laurila 2009).

Korroosion ja lämpötilan muutosten lisäksi metallien sähkönjohtavuuteen vaikuttaa oleellisesti käytettävä metalliseos. Esimerkiksi jo melko pieni sinkin lisäys kupariin heikentää sen sähkönjohtavuutta selvästi (kuva 11).

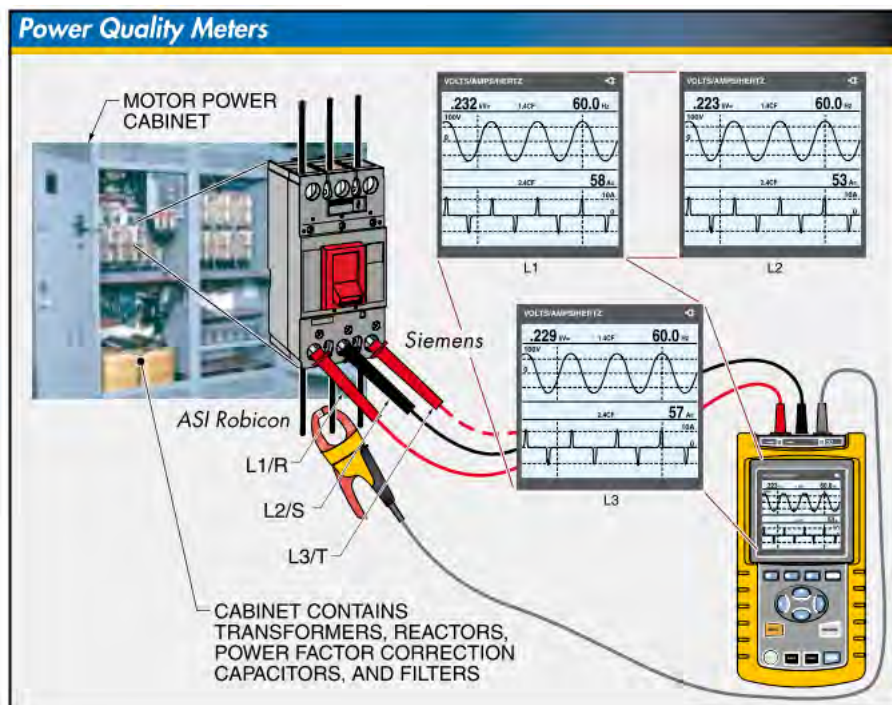
Kuva 14. Esimerkki sähkön laadun mittauksesta estokelaparistosta (Fluke 2014).

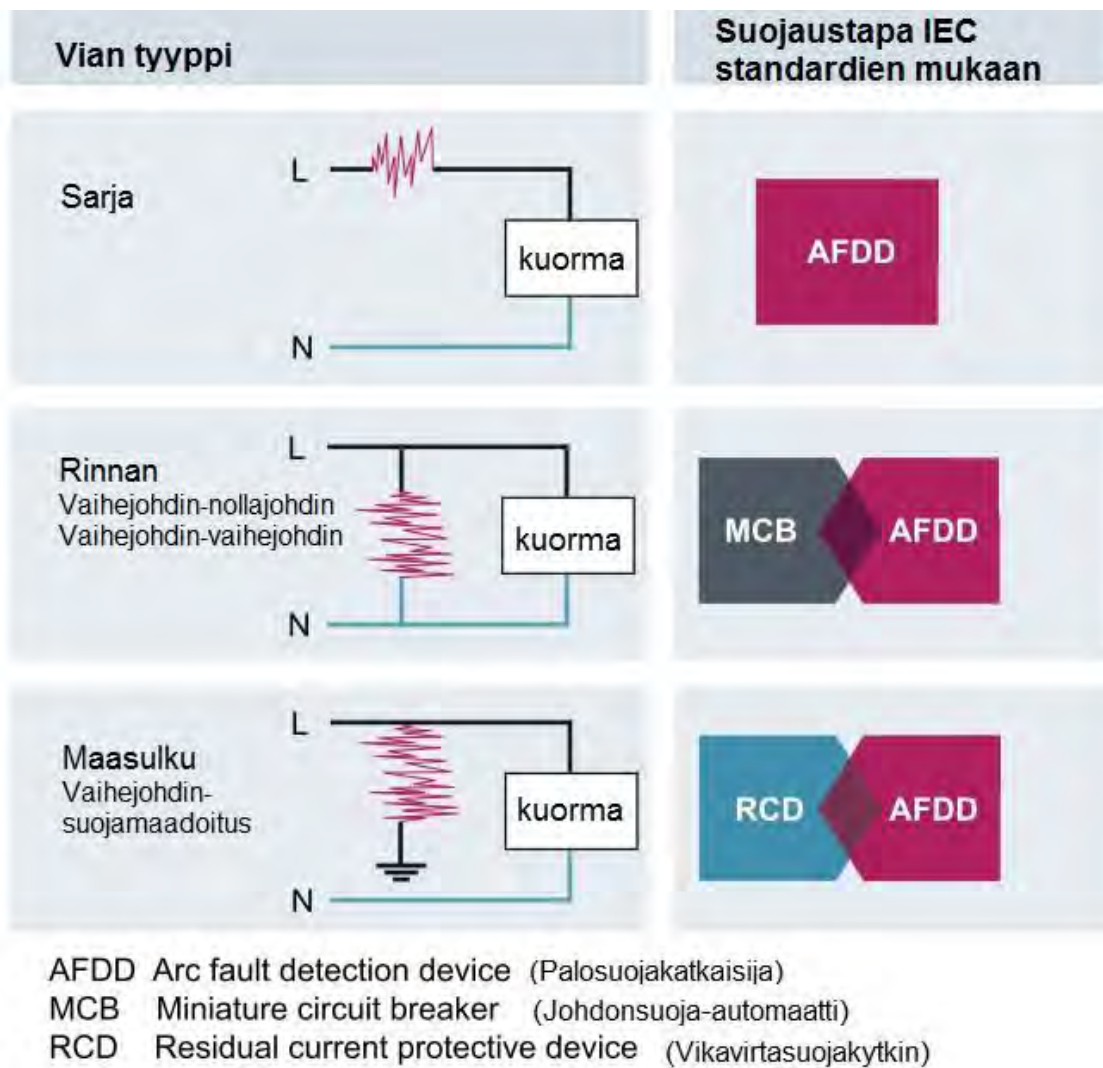
Kuva 15. Valokaarisuojalaitteen suojausalue verrattuna perinteisiin suojalaitteisiin (Siemens 2014).

Kipinöinnin ja erilaisten sarja-, rinnan- ja maasulkujen havainnointiin on kehitetty valokaaren havainnointilaitte. (AFDD = Arc Fault Detecton Device). Siinä ohjelmoitava lisälaitte tarkkailee kuormitusvirran käyrämuotoa ja kytkee piirin jännitteettömäksi valokaarivaarallisen vian esiintyessä piirissä. Kuvassa 15 on esitetty palosuojakatkaisijan käyttömahdollisuus erilaisten vikaantumistapojen yhteydessä.

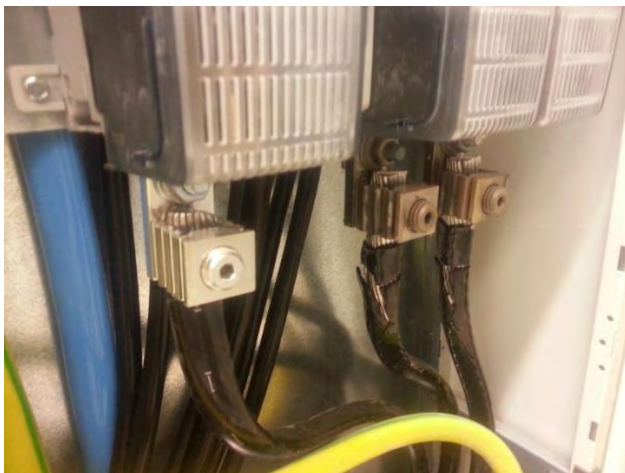
Kuva 20. Löystyneen liitoksen seurauksena sulaneet johdineristeet (© Pertti Kukkonen, Oy Elspecta Ab).

Kuvassa 20 kahden vaiheen kaapeloinnit ovat sulaneet löystyneen liitoksen takia. Huomattavaa on, että löysää liitosta ei voida aina todentaa pulttien ja ruuvien asennosta, vaan ainoastaan kokeilemalla, kiristyykö liitos.

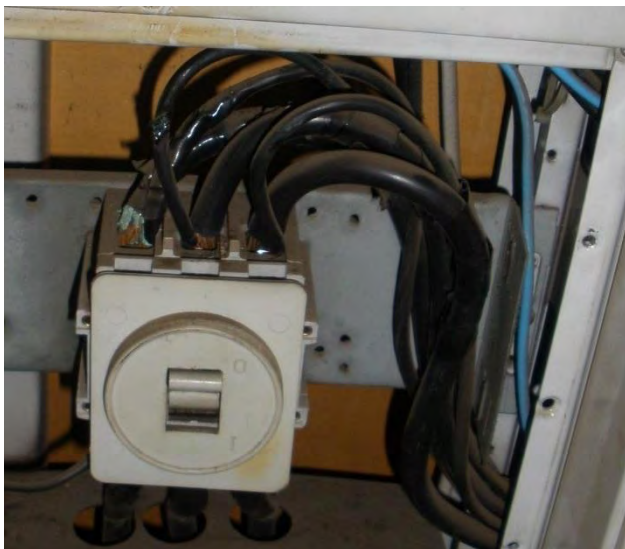
Kuva 21. Huonon liitoksen aiheuttama oksidoituminen ja eristemateriaalin sulaminen johtimessa (© Pertti Kukkonen, Oy Elspecta Ab).

Kuvassa 21 on esitetty löystyneen liitoksen vuoksi lämmenneen pääkytkimen värimuutokset johdinmateriaalissa sekä johtimen osittainen sulaminen. Suurimmat vauriot ja muutokset ovat kytkimen yläpuolisessa osassa vasemman reunan johtimissa, mutta vika on vaurioittanut myös vierisiä kaapeleita, joten lämpenemisen on täytynyt olla voimakasta.

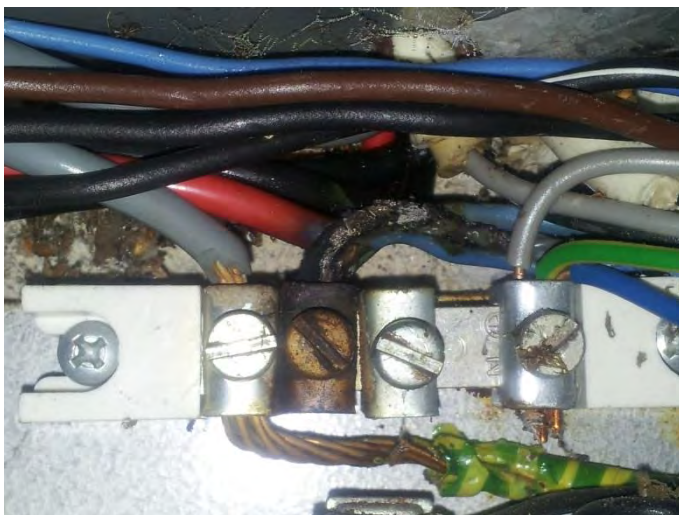
Kuva 22. Nollajohtimen liitoksen löystymisen aiheuttama vikaantuminen (© Marko Mäkeläinen, QM-Installation Oy).

Ryhmätason nolla- ja suojajohtimissa tapahtuvat liitoksien vikaantumiset eivät usein ole suoranaisesti palovaarallisia varsinkaan kolmivaiheisissa ja symmetrisesti kuormitetuissa asennuksissa, joissa nollajohtimien läpi ei kulje juurikaan virtaa. Sen sijaan käyttäjien turvallisuuteen nolla- ja suojajohtimien liitosten vikaantumisella on suuri merkitys. Kuvan 22 tapauksessa 15-vuotias tyttö sai sähköiskun metallirunkoisesta sekoittimesta löystyneen nollajohtimen vuoksi, kun nollatun pistorasian maadoitusliitin tuli jännitteelliseksi. Tässä tapauksessa tosin oli kyse yksivaiheisesta kuormasta, jolloin koko piirin virta on kulkenut myös löystyneen nollaliittimen läpi ja aiheuttanut myös palovaaran ja johdineristeiden voimakkaan hiiltymisen.

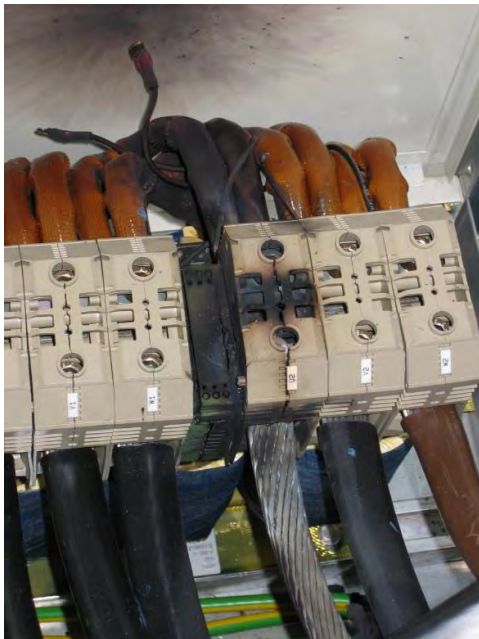
Kuva 23. Löystyneen liitoksen aiheuttaman lämmön nousun seuraukset (© Hannu Halminen, Bolden Harjavalta Oy).

vikaantunut palovaarallisesti. Tällöin piirissä vaikuttanut kokonaisvirta ei esimerkiksi suuren viikaimpedanssin vuoksi ole saavuttanut tarpeeksi suurta arvoa, jolla suojalaite olisi toiminut. Kuvassa 23 on esitetty esimerkki jo miltei hiiltyneestä liitoksesta, jossa myös vikaantuneen liitoksen johtimen eriste on sulanut noin kahdenkymmenen sentin etäisyydeltä kokonaan.

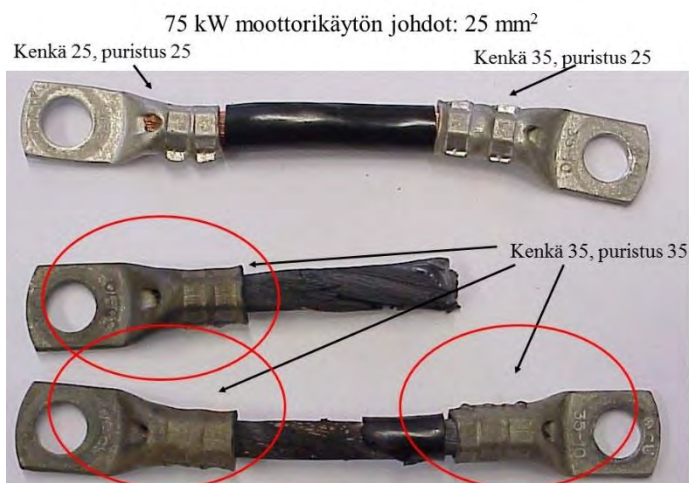
Kuva 27. Esimerkki väärän kokoisen työkalun käytön seurauksista puristettavilla kaapelikengillä (© Hannu Halminen, Bolden Harjavalta Oy).

Kuvassa 27 on tyyppiesimerkki runsaassa kuormituksessa olleiden pulttiliitosten käyttäytymisestä virheellisen asennustavan seurauksena. Ylimpänä on oikean kokoisella liittimellä ja työkalulla puristetun liitosjohtimen muuttumaton rakenne. Kaksi alemmaa liitosjohdinta on sen sijaan tehty liian suurta kenkää ja puristustyökalua käyttäen, jolloin liitoksesta on muodostunut epäluotettava.

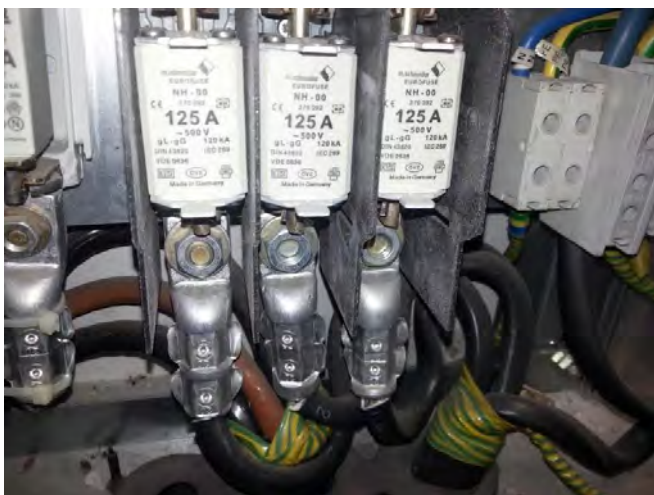
Kuva 28. Pulttiliitoksen vaillinaisen viimeistely, pultti on liian lyhyt (© Pertti Kukkonen, Oy Elspecta Ab).

Ollakseen luotettava pulttiliitos vaatii myös oikean kokoisten ja oikeista materiaaleista valmistettujen pulttien, mutterien, painetasausaluslevyjen sekä kartiomaisen aluslaatan käyttöä. Kuvan 28 esimerkissä liitoksen irtoaminen on ollut todellinen riski L2- ja L3-vaiheilla liian lyhyen pultin tai muuten väärällä tavalla tehdyn liitoksen vuoksi. Kuvasta voidaan huomata, kuinka pultin kierre on vain muutaman millin kiinni vastamutterissaan ja on näin ollen altis ulkoisen voiman, tärinän tai yliaaltojen aiheuttaman resonanssin vaikutuksille.

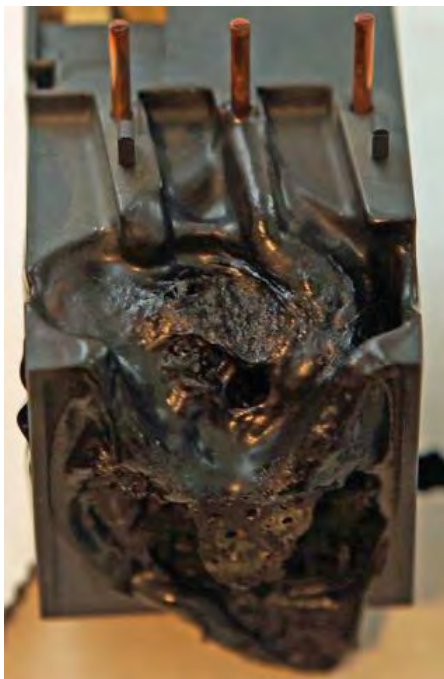
Kuva 33. Vaurioitunut kontaktori (© Jorma Korkalo, Primatest Oy).

Lähtökohtaisesti kontaktorin mitoituksen oikeellisuus voidaan kyseenalaistaa, sillä käytettävän katkaisulaitteen tulisi aina kestää piirissä mahdollisesti esiintyvä oikosulkuvirta ottaen toki piirin oikosulkua rajoittavat suojalaitteet huomioon. Myöskään asennustapa ei ollut hyvä, koska asennettaessa kaksi eritehoista moottoria pistorasialiitännäisinä ei voitu olla varmoja piirien vaihtumisesta tulevaisuudessa. Näin ollen vastaavissa tilanteissa suositeltavampi asennustapa olisi tehdä asennus kiinteänä, jolloin vain sähköalan ammattilainen saisi muuttaa tarvittaessa kytkentää.

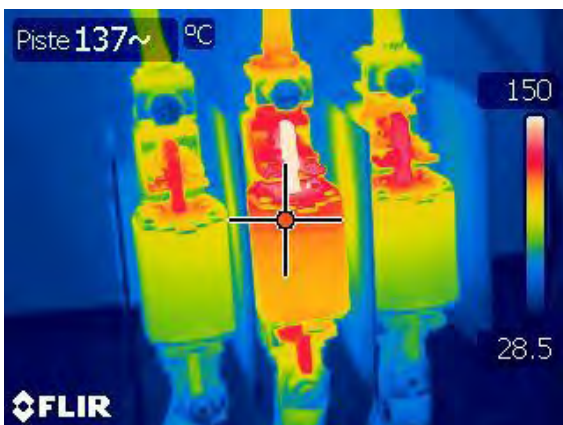
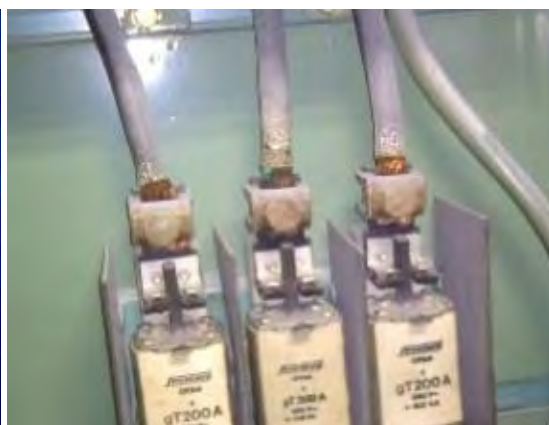
Kuva 44. Liitospintojen löystymisen aiheuttama lämmön nousu kahvasulakkeissa (© If Turvaakatemia).

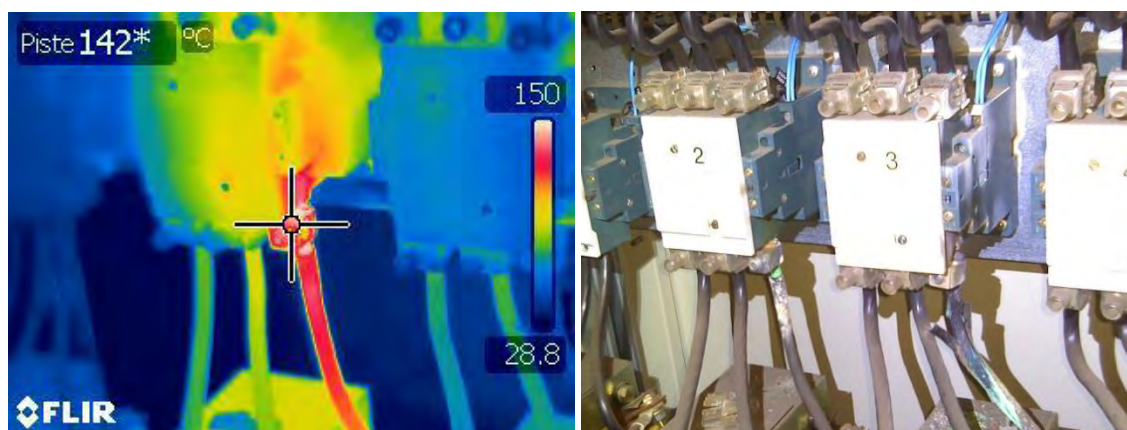
Kuva 45. Kompensointilaitteiston kontaktorin liitoksen aiheuttama vikaantuminen (© If Turva-akatemia).

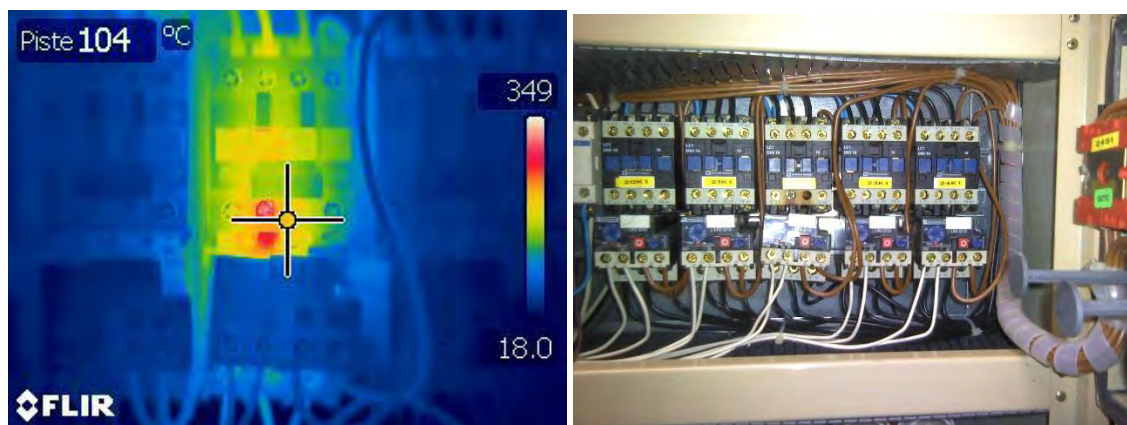
Kuva 46. Puutteellisen liitoksen aiheuttama lämpenemä kontaktorin ja lämpöreleen välissä (© If Turva-akatemia).

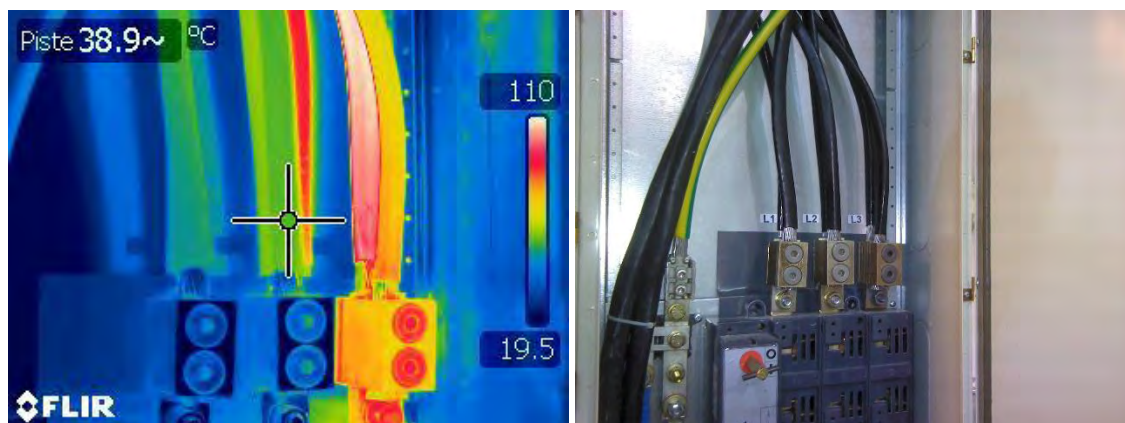
Kuva 47. Liitoksen vikaantumisen aiheuttama lämpenemä liittimessä ja johtimessa (© If Turvakatemia).

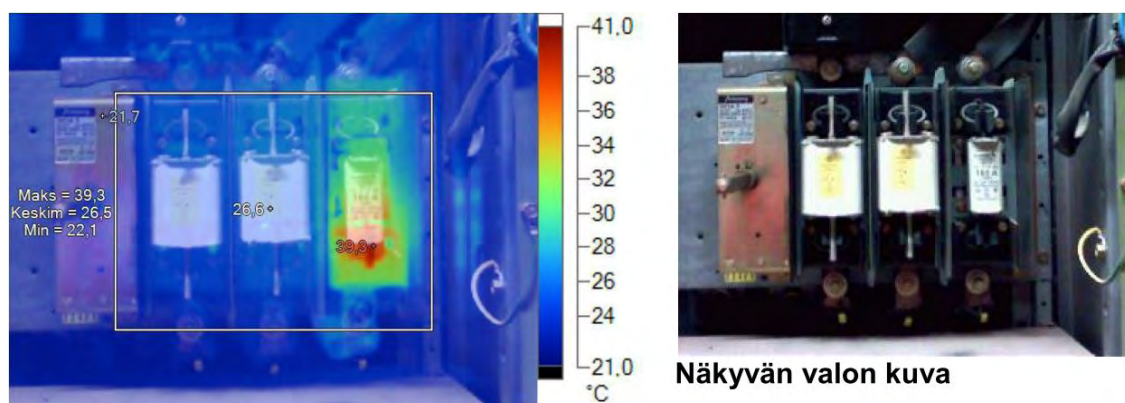
Kuva 48. Tyypiesimerkki väärin mitoitettusta kahvasulakkeesta.. (© Tuomo Ojala, Selektio Tmi).

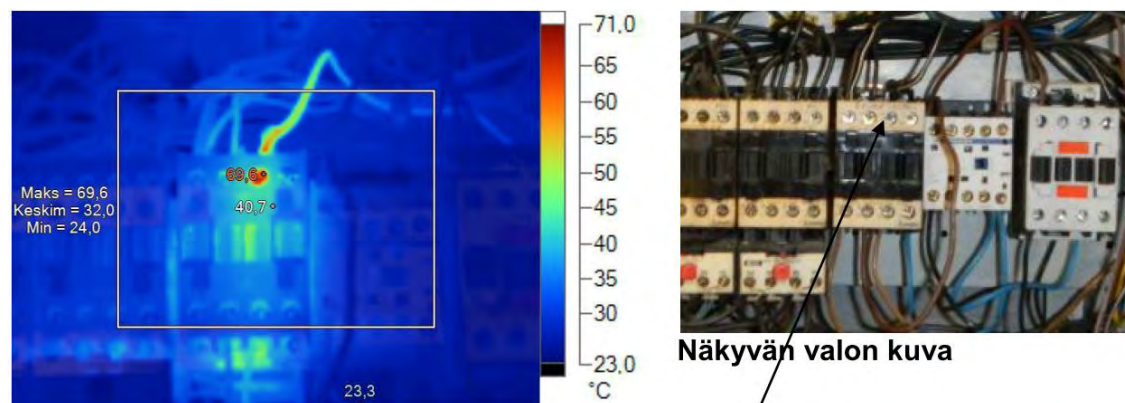
Kuva 49. Tyypiesimerkki löystyneen liitoksen aiheuttamasta lämpenemästä johtimessa, IL3=5,7A. (© Tuomo Ojala, Selektio Tmi).

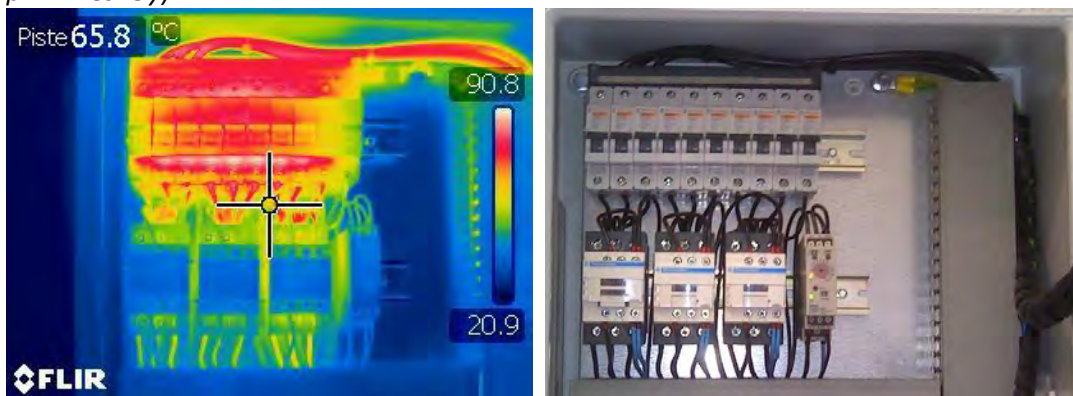
Kuva 54. Rinnakkaisten lämpökuormitusten vaikutus kokonaislämpenemään johdonsuoja-automaateilla (© If Turva-akatemia).

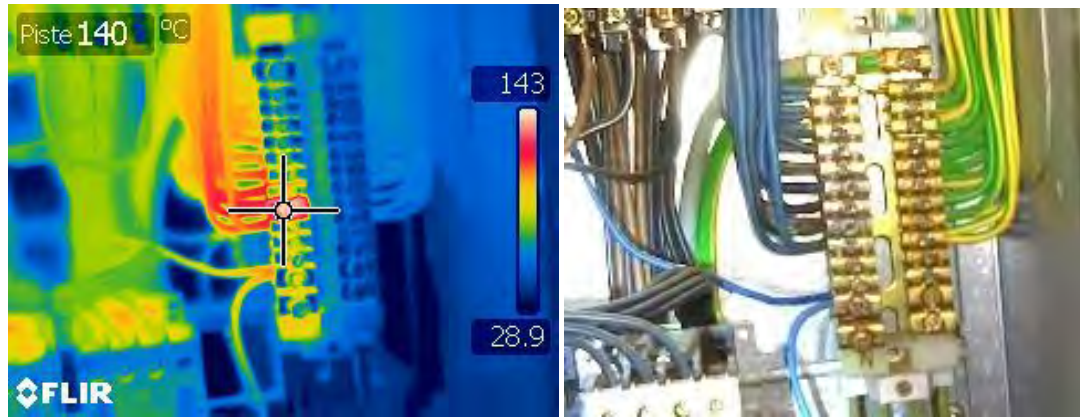
Kuva 57. Nollajohtimien lämpeneminen (© If Turva-akatemia).

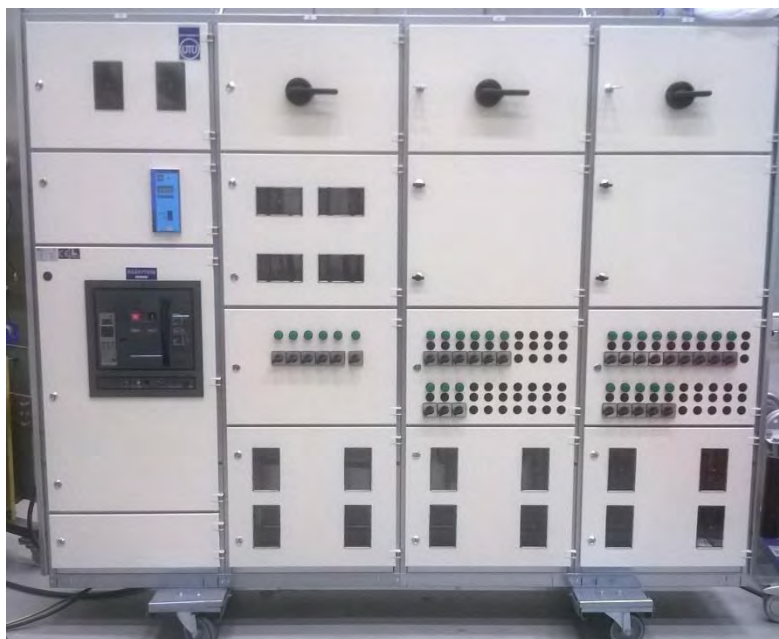
Kuva 58. Testilaitteisto.

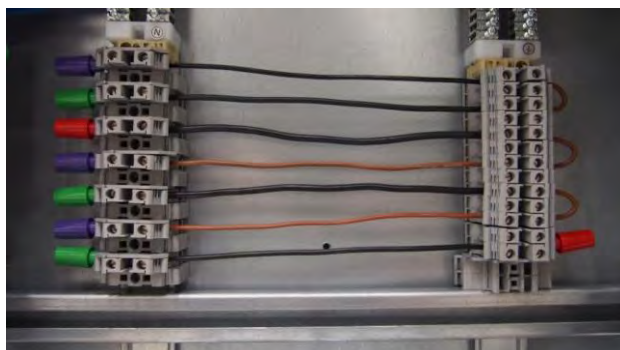
Kuva 59. Erilaisten johdintyyppien vaikutus liitoksen vikaantumiseen ruuviliitoksen löystyessä.

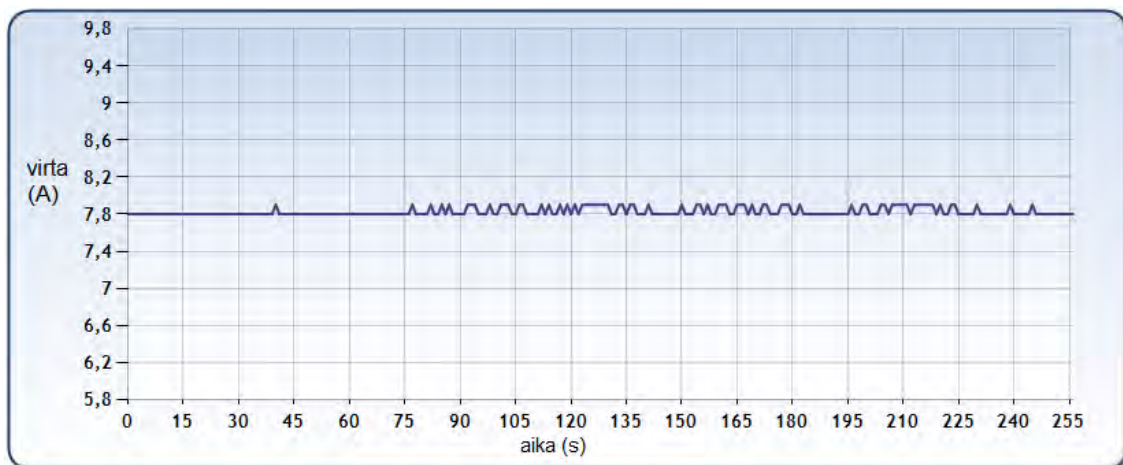
Kuva 60. Sarjavalokaaren aiheuttamat muutokset TrueRMS-virtamittaukseen.

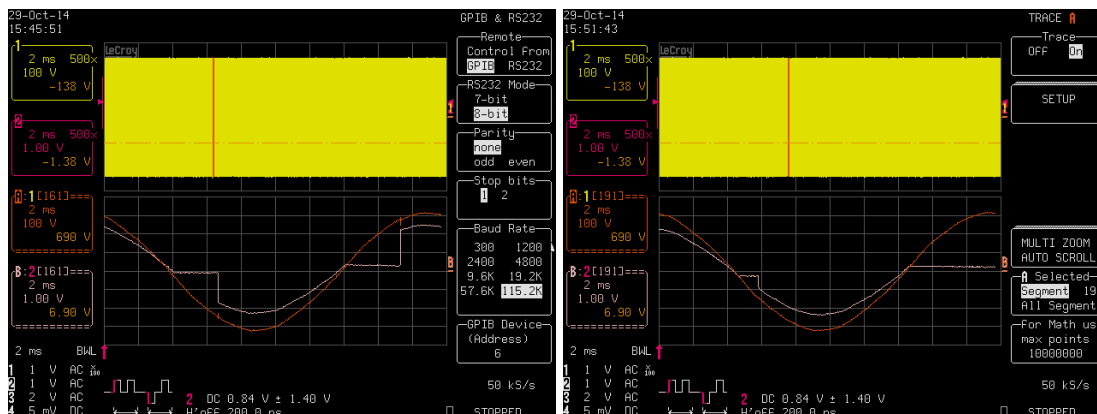
Kuva 61. Vikaantuneen ruuviliitoksen oskilloskooppinäytteet.

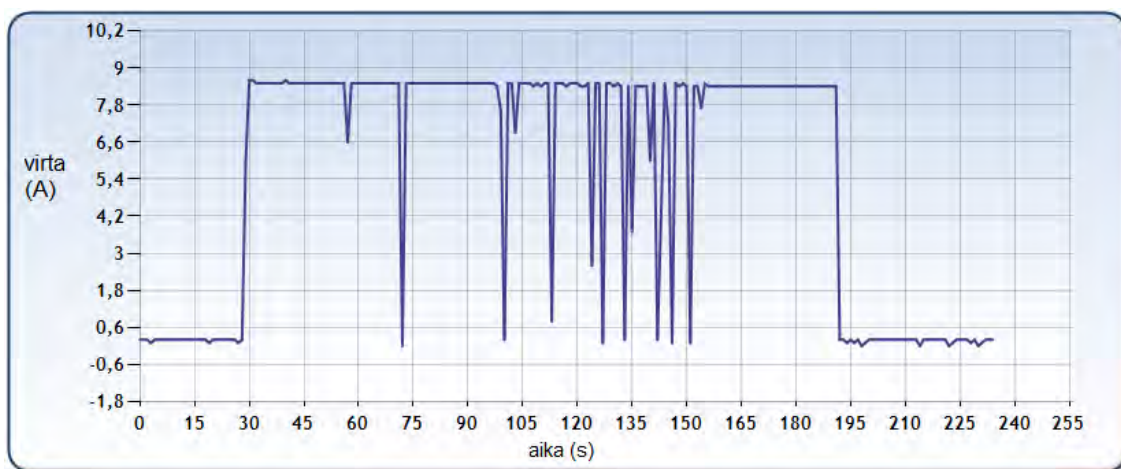
Kuva 63. Sarjavian ilmeneminen liitoksen johtavuuden katkeillessa.

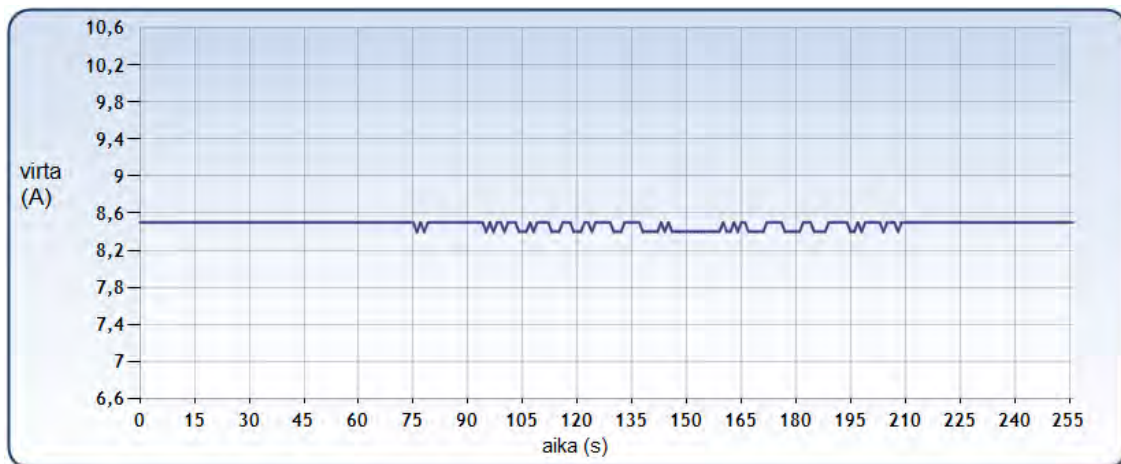
Kuva 64. Sarjavian ilmeneminen liitoksen pysyessä pääosin johtavana.

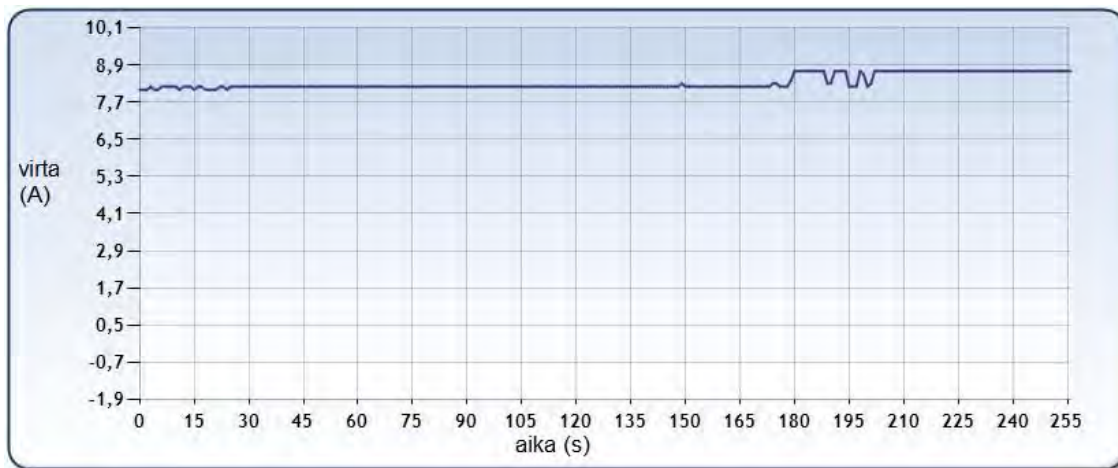
Kuva 65. Rinnakkaisvian ja maasulun ilmenemismuoto virtamittauksessa..

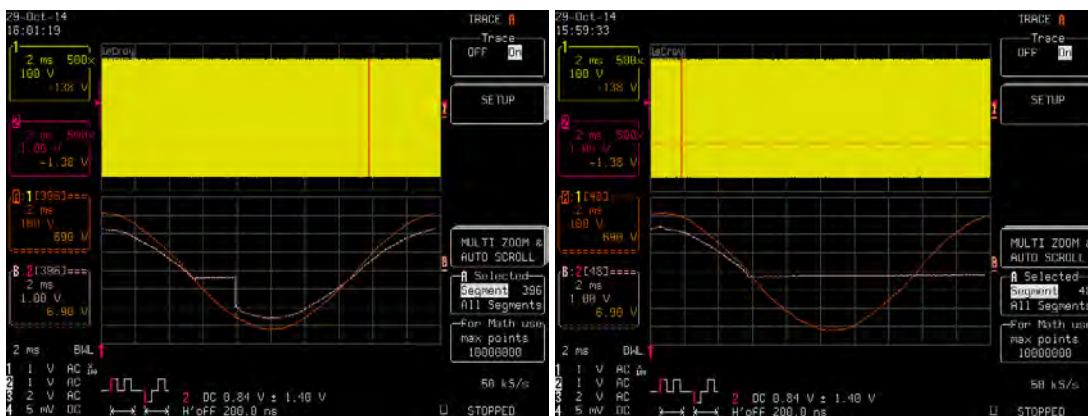
Kuva 66. Kipinävälisimuloinnin oskilloskooppinäytteet.

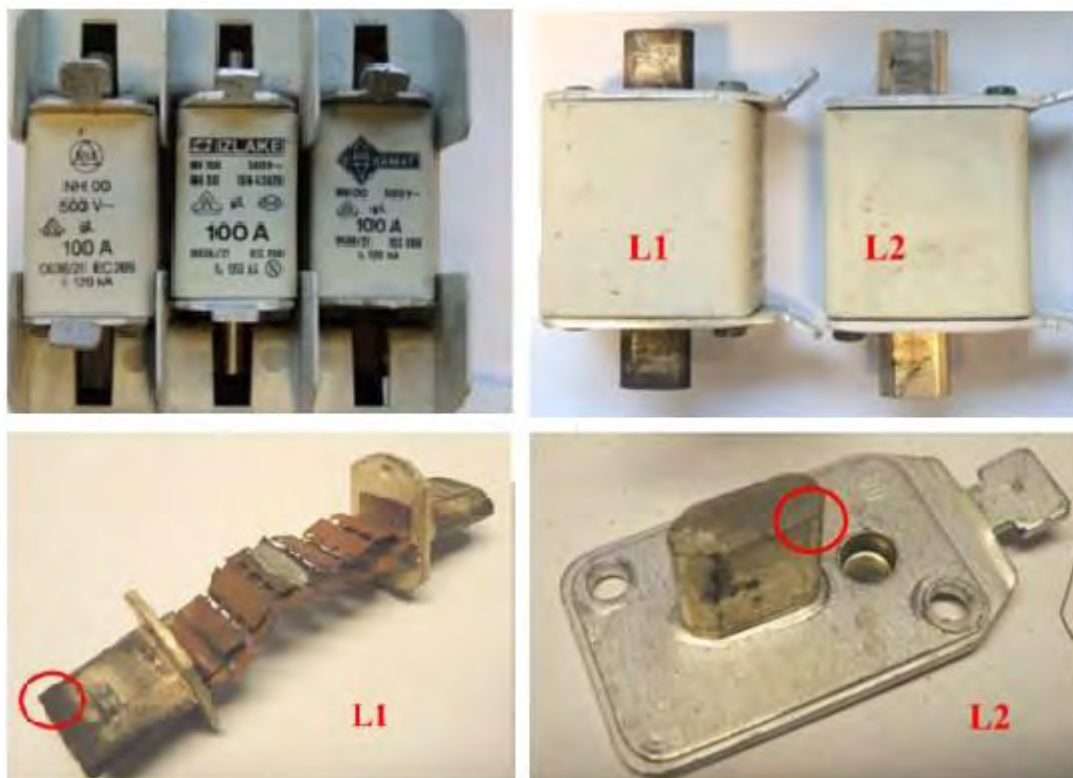
Kuva 68. Näyte A. Kytkinvaroke ja sulakkeiden L1 ja L2 liitospinnat.

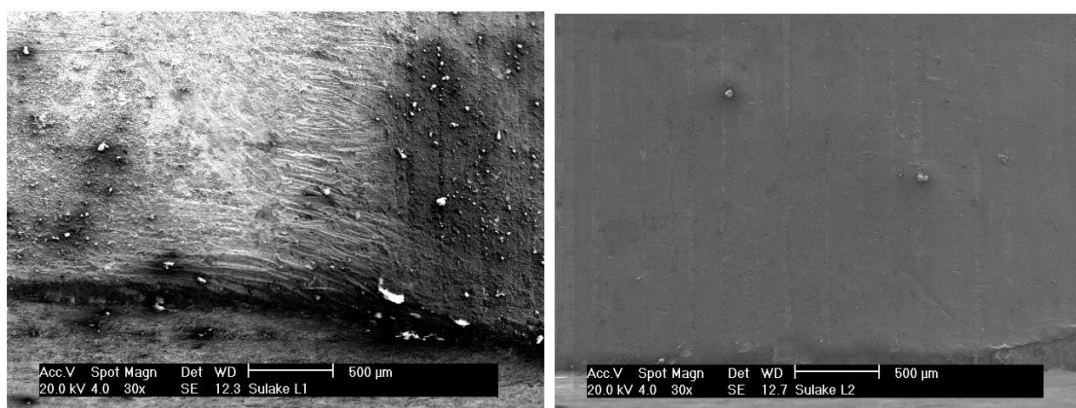
Kuva 69. SEM-suurennot sulakkeiden L1(vasen) ja L2 (oikea) kontaktipinnoista.

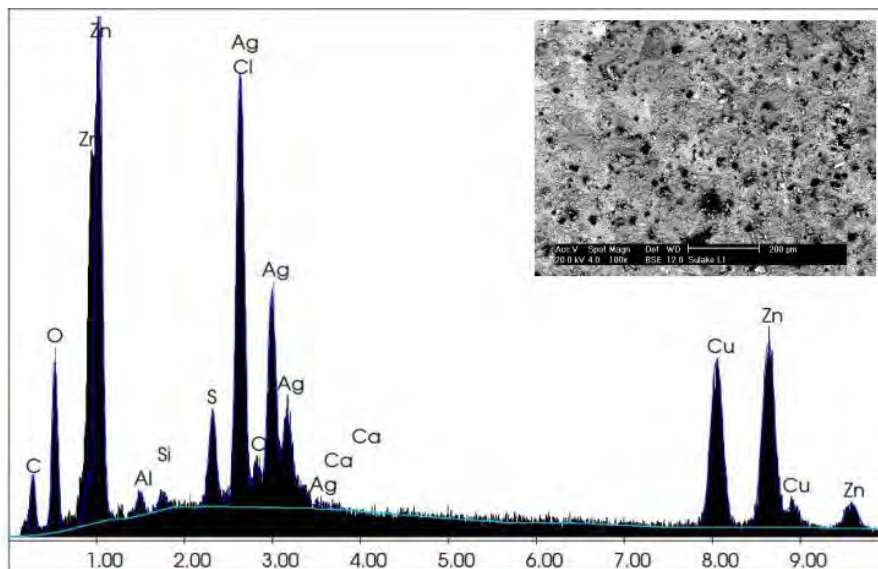
Kuva 70. EDS-yleisanalyysi sulakkeen L1 kontaktipinnasta.

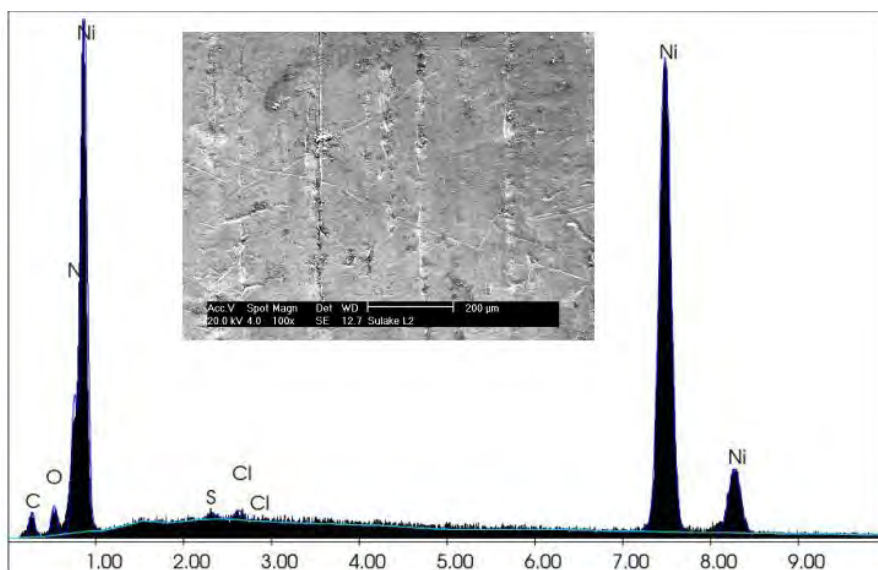
Kuva 71. EDS-yleisanalyysi sulakkeen L2 kontaktipinnasta.

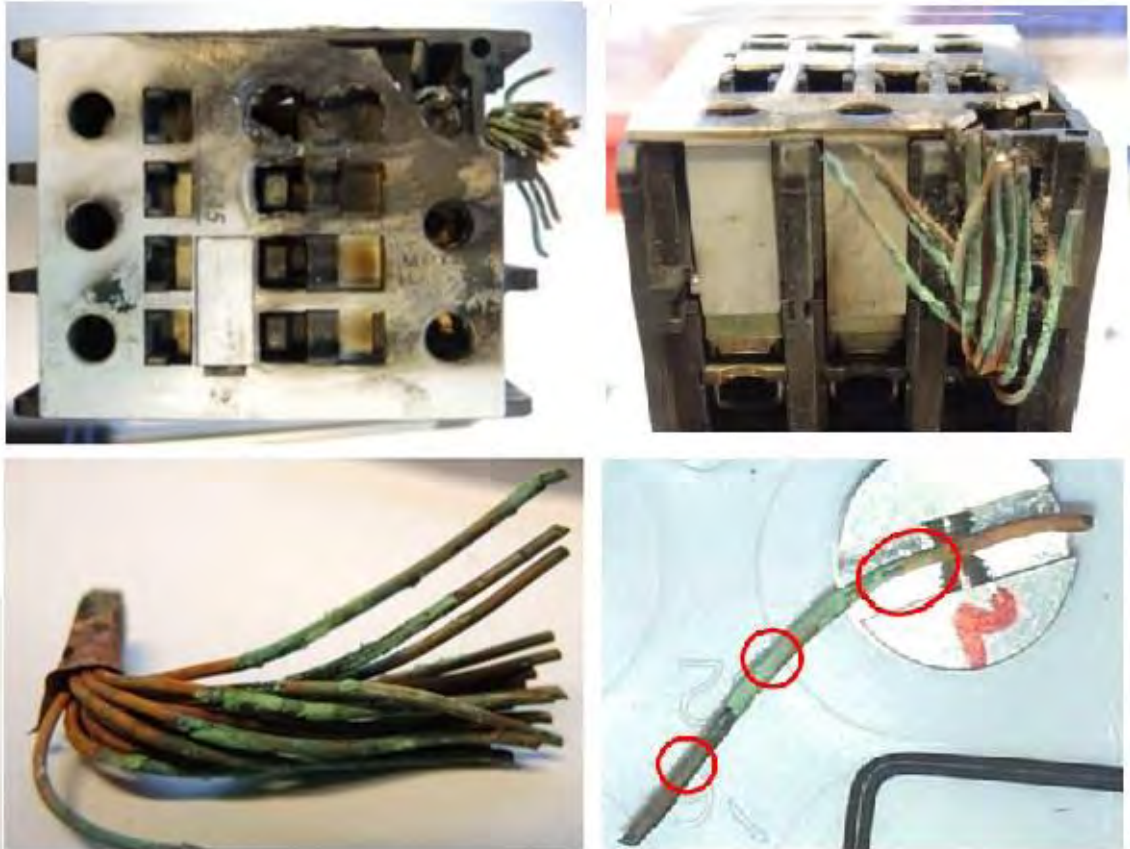
Kuva 72. Näyte B. Kontaktori ja kiinnihitsautunut kuparijohdin.

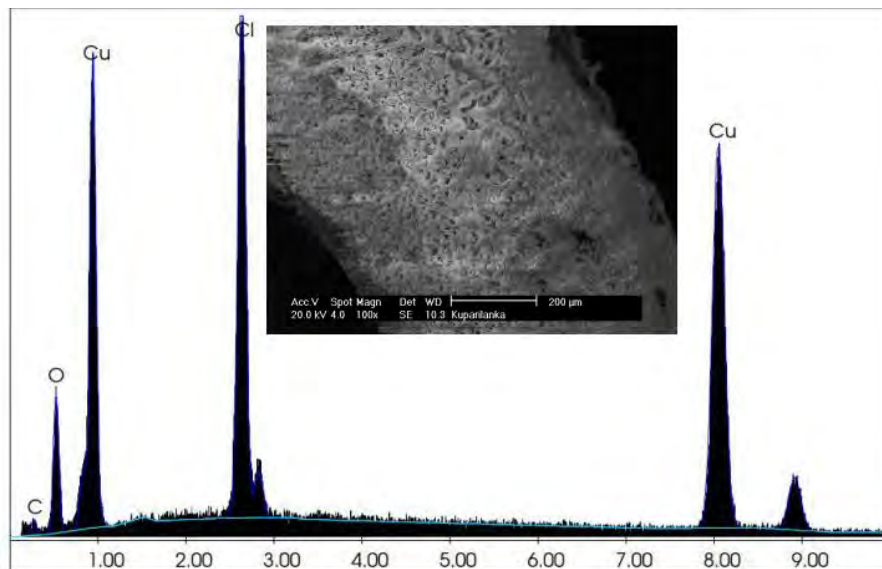
Kuva 73. EDS-analyysi kuparijohtimen vihertävästä kerroksesta.

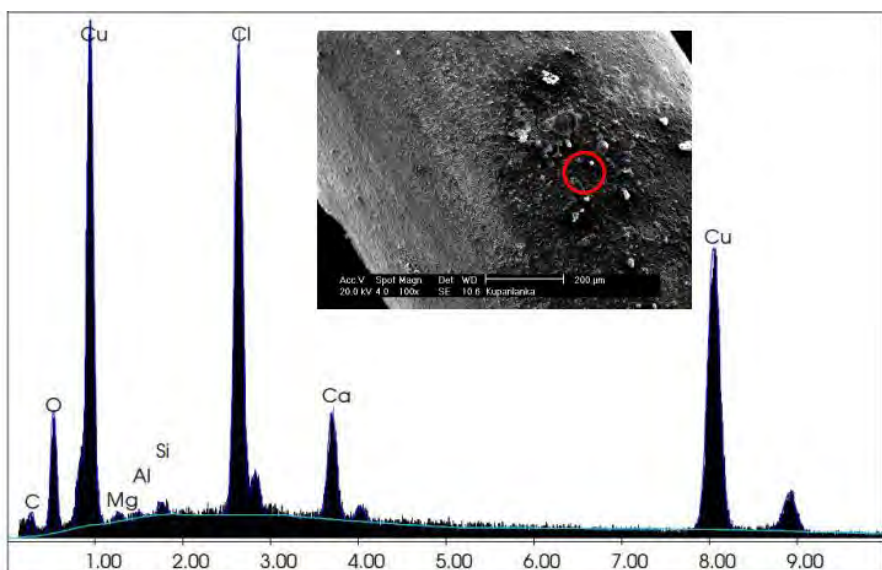
Kuva 74. EDS-analyysi kuparijohtimen mustasta pintakerroksesta.
