TUTKIMUSRAPORTTI 1/2015

Jakokeskusten sähköisten liitosten vikaantumismekanismit ja sähköpalot

**JAKOKESKUSTEN SÄHKÖISTEN LIITOSTEN VIKAANTUMIS-
MEKANISMIT JA SÄHKÖPALOT**

Diplomityö

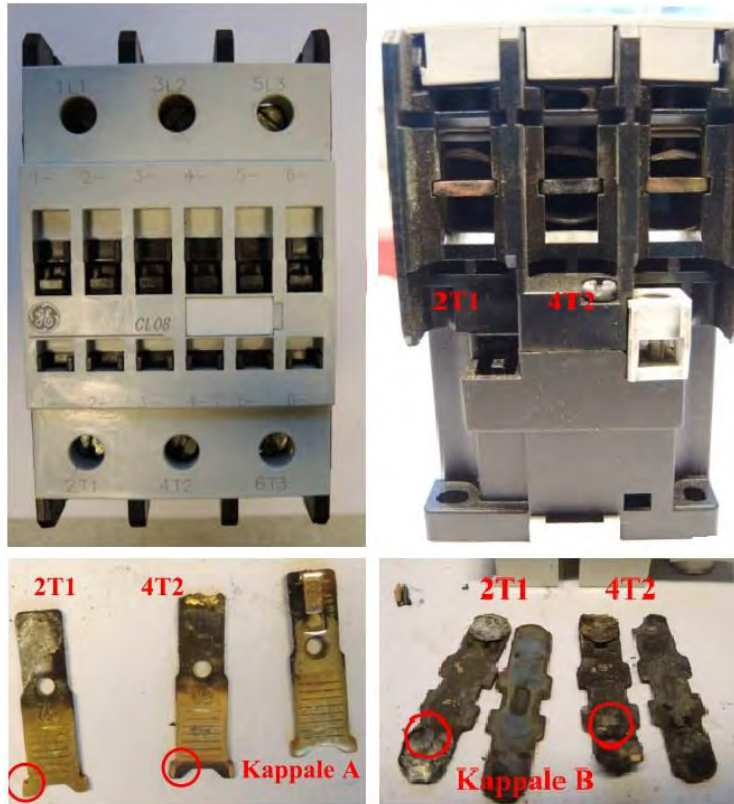
Kuva 75. Näyte C. Tarkennetut valokuvat tarkastelukohdista 2T1 ja 4T2 liittinpinnosta (A) sekä kärjistä (B).

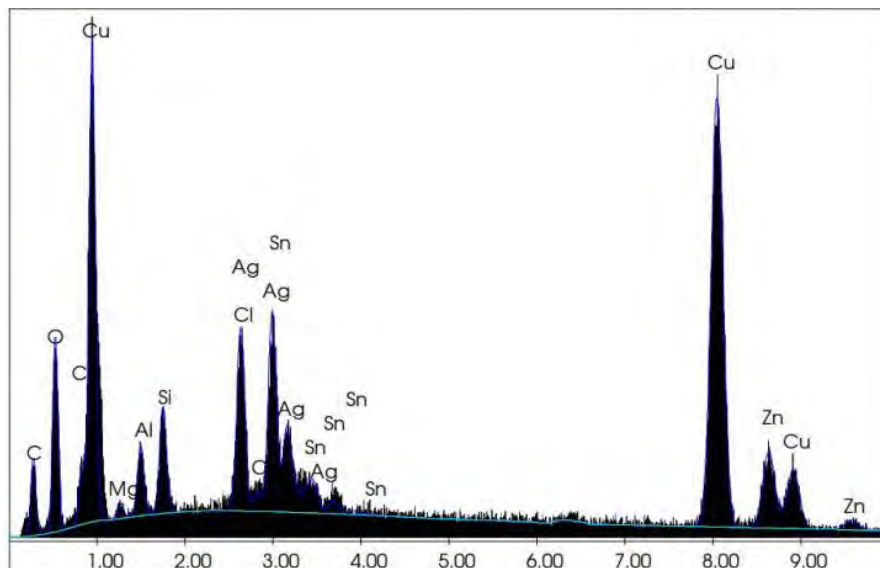
Kuva 77. EDS-analyysi liittimen 4T2 tarkastelukohdasta 1.

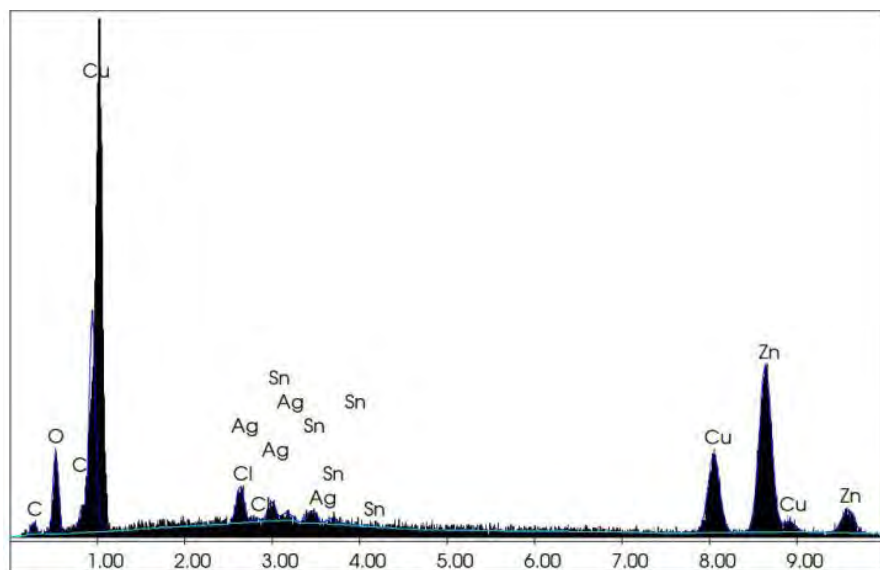
Kuva 78. EDS-analyysi liittimen 4T2 tarkastelukohdasta 2.

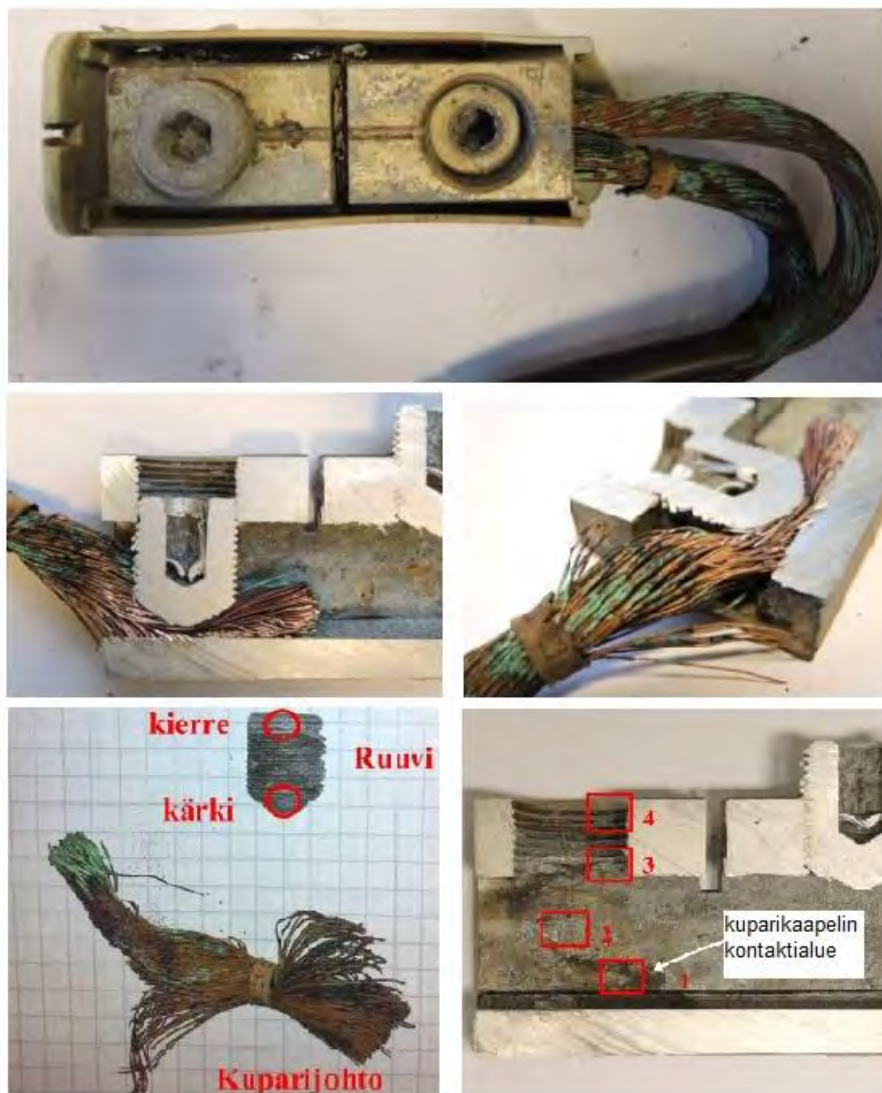
Kuva 79. Näyte D. Moottorikytkennässä käytössä ollut vikaantunut vaihtoliitin.

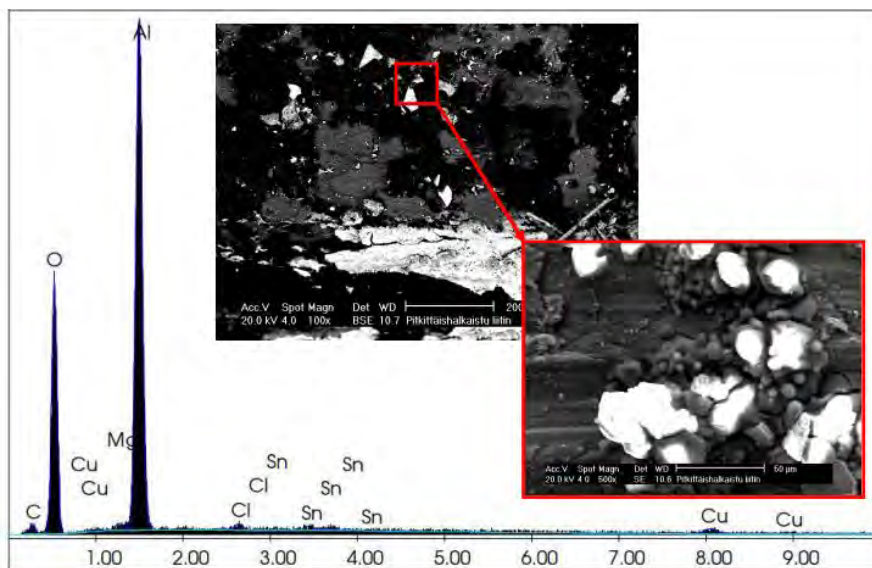
Kuva 80. SEM-näyte ja EDS-analyysi ruuviosan kierteen yläosasta.

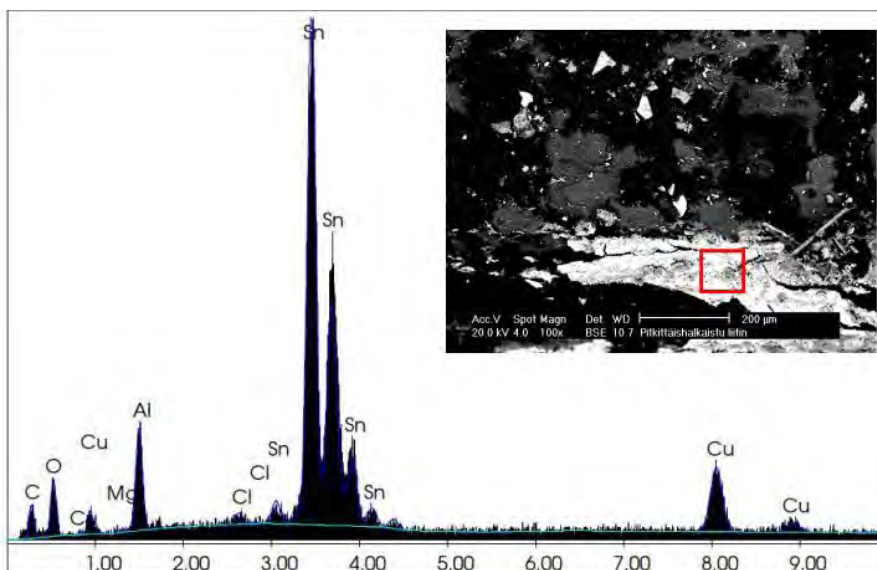
Kuva 81. SEM-näyte ja EDS-analyysi ruuviosan kierteen yläosan valkoisena näkyvästä kohdasta.

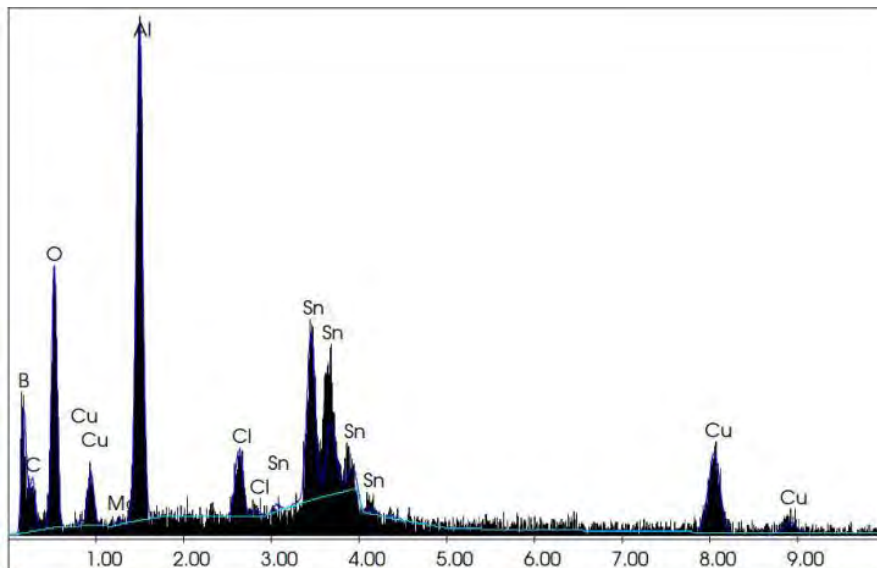
Kuva 82. EDS-analyysi runko-osan alueelta 1.

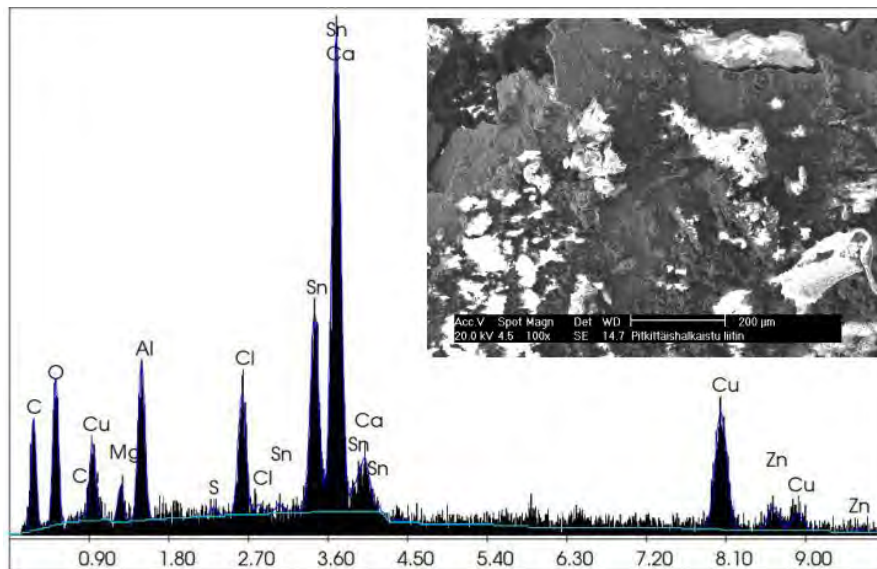
Kuva 83. EDS-analyysi runko-osan alueelta 2.

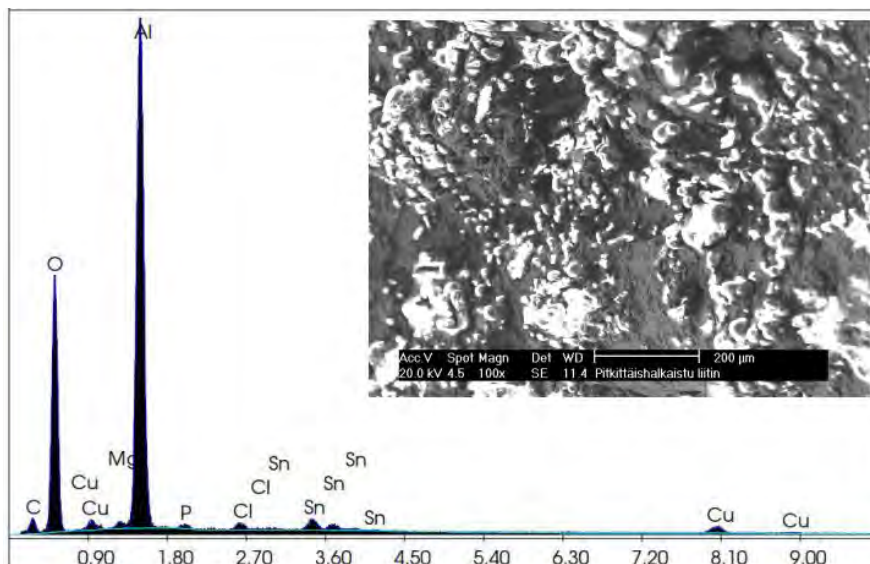
Kuva 84. EDS-analyysi runko-osan alueelta 3.

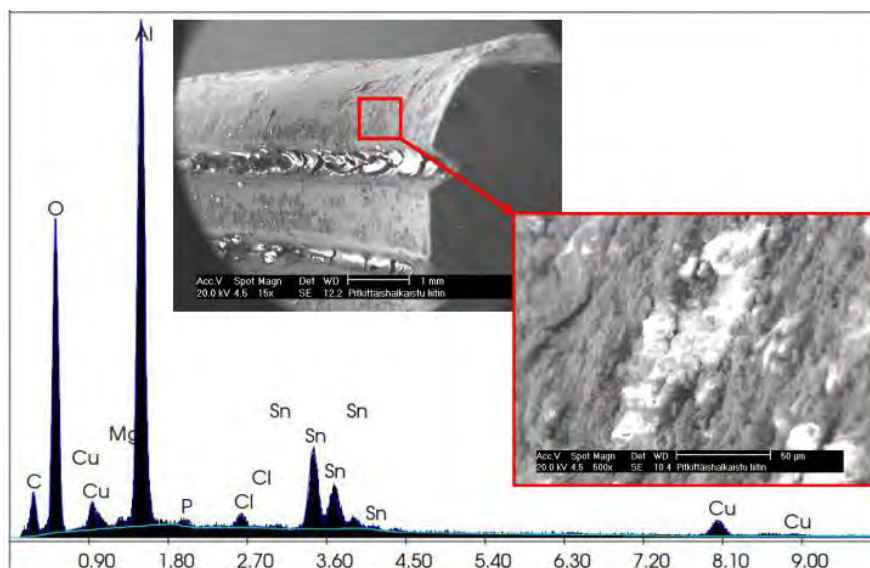
Kuva 85. SEM- ja EDS-analyysi runko-osan alueelta 4.

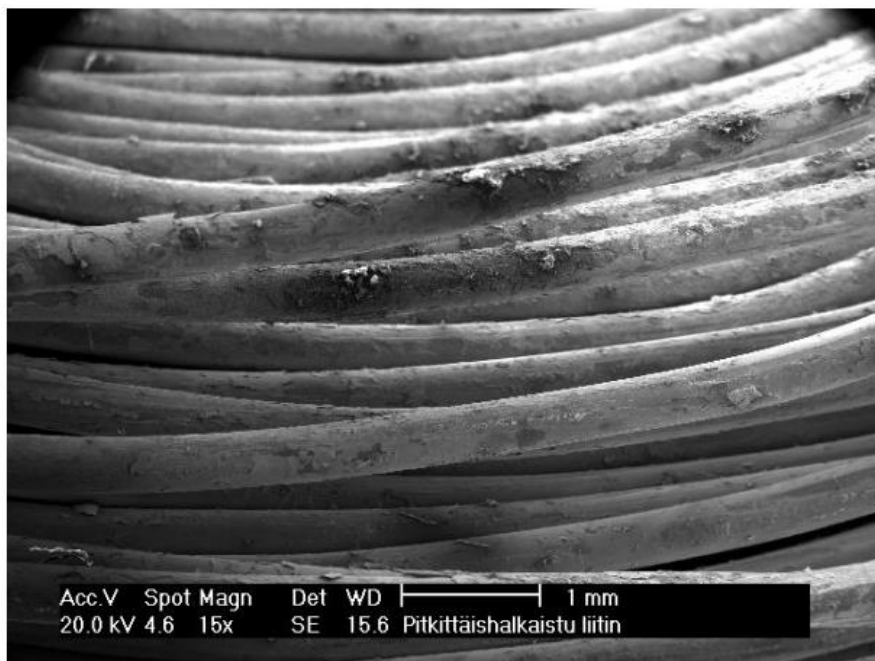
Kuva 86. Näytteen D kuparikaapelin SEM-näyte.

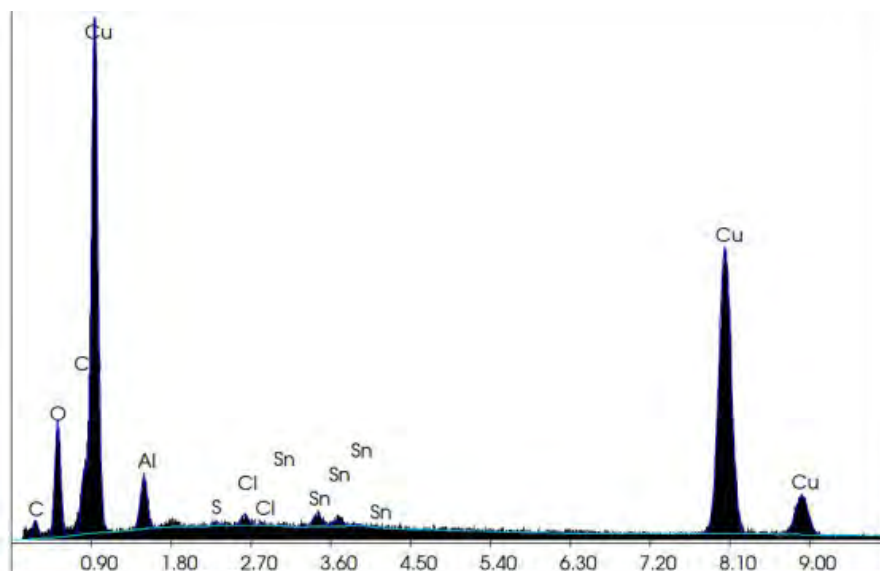
Kuva 87. Kontaktissa olleen kuparikaapelin EDS-analyysi sivuttaissuunnasta tarkasteltuna.

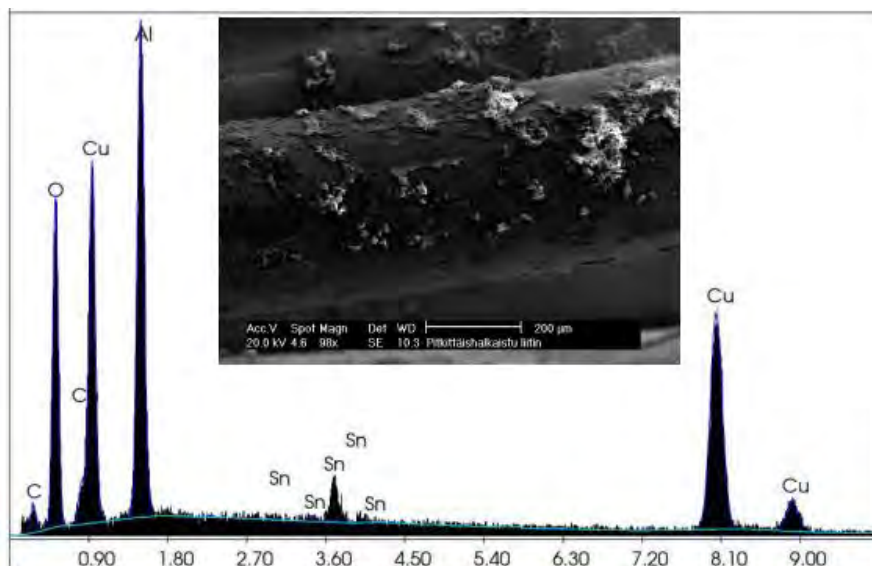
Kuva 88. Kontaktissa olleen kuparikaapelin EDS-analyysi sivuttaissuunnasta tarkasteltuna.

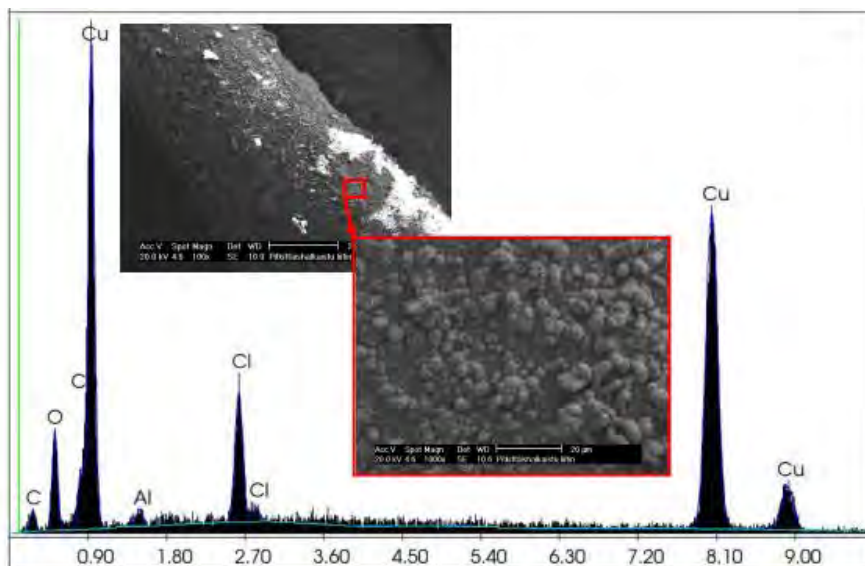
Kuva 89. Kontaktissa olleen kuparikaapelin EDS-analyysi ruuvin kirstyysuunnasta tarkasteltuna.

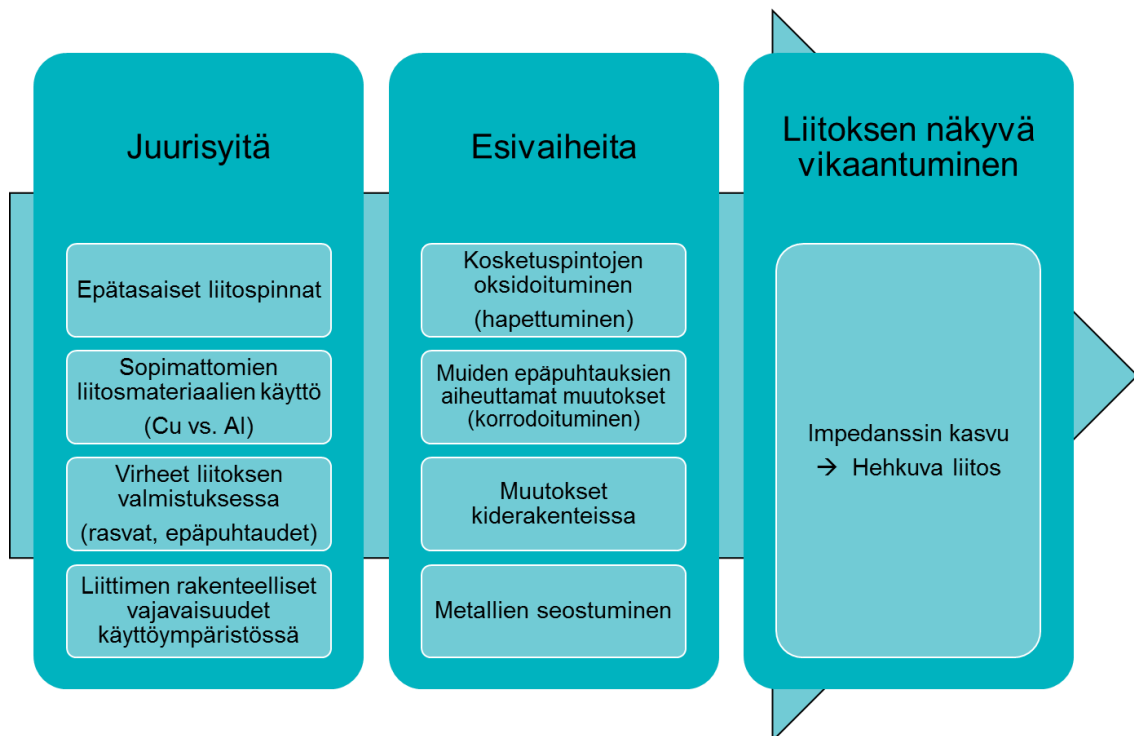
Kuva 90. Liitoksen palovaarallisen vikaantumisen eteneminen.

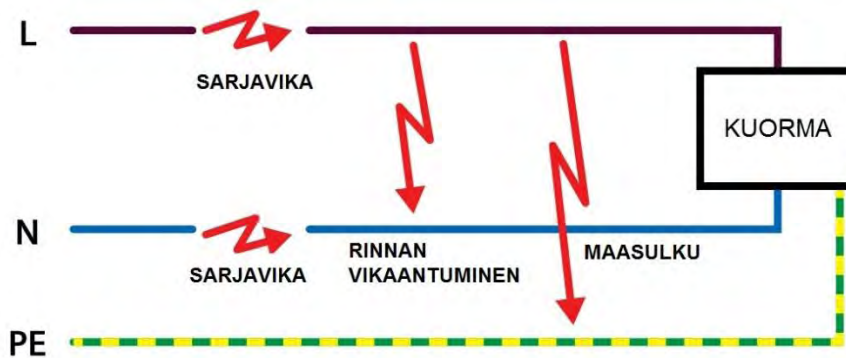
Kuva 91. Erilaisten kipinöintiä aiheuttavien vikaantumisten tyytit (Siemens 2012).

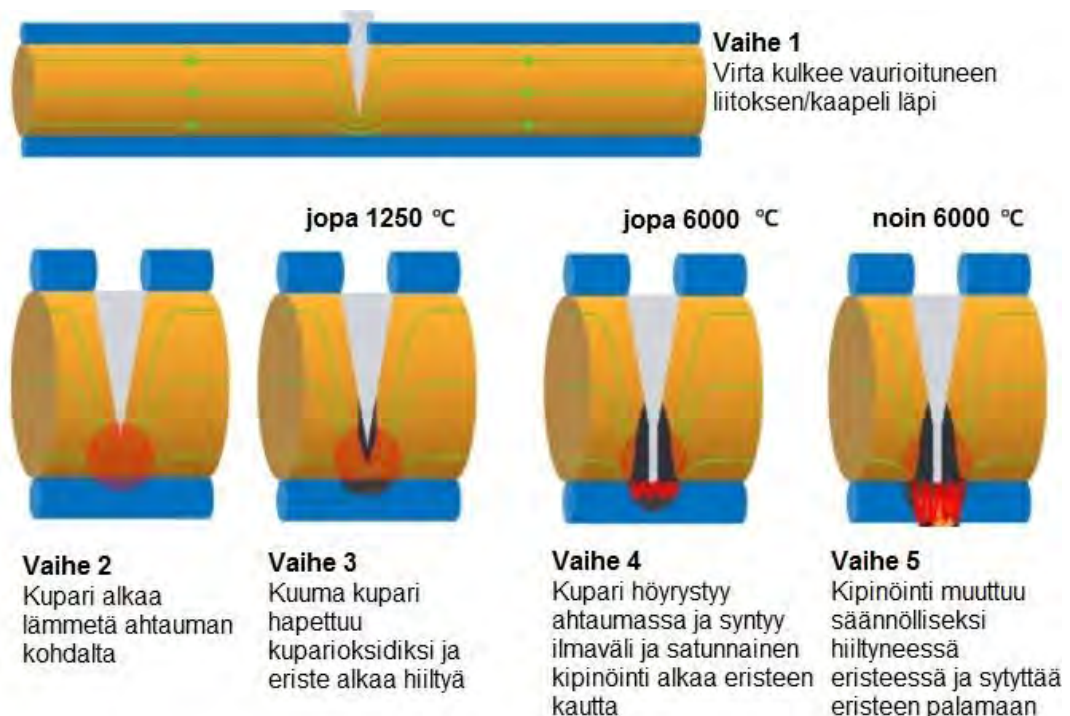
Kuva 92. Sarjavalokaaren muodostuminen vaurioituneessa liitoksessa tai kaapelissa (Siemens 2012).

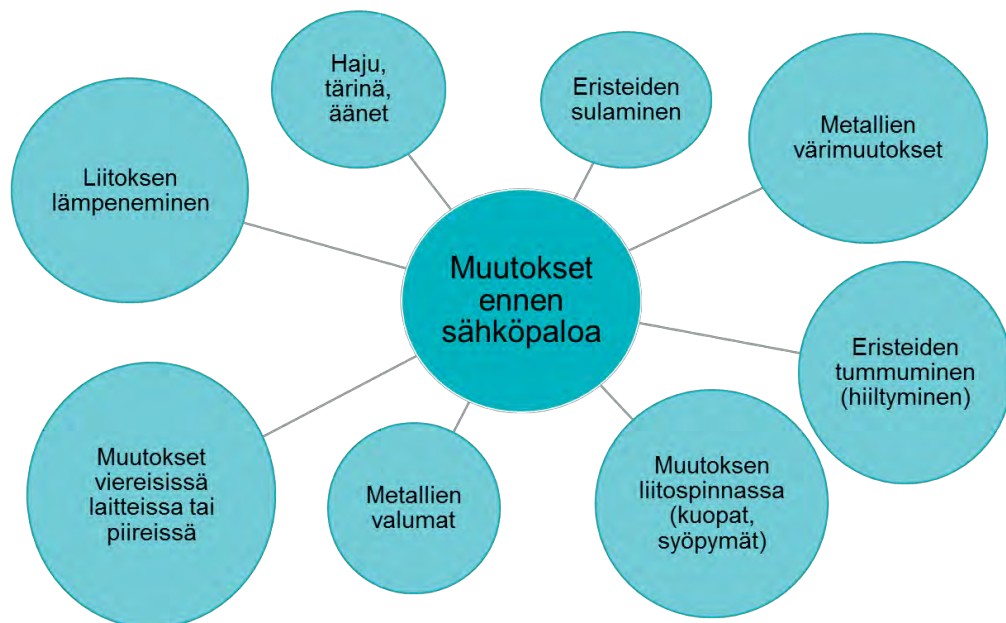
Kuva 93. Sähköpaloja edeltäviä ilmiöitä ja niiden havainnointi.

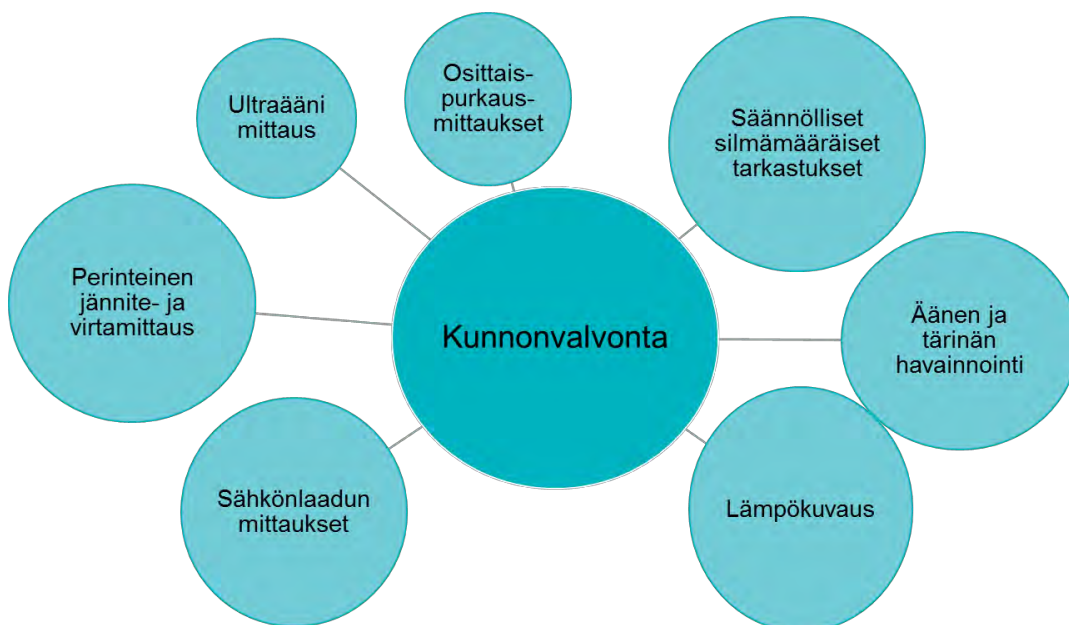
Kuva 94. Jakokeskuksen sähköpalojen ennaltaehkäisy kunnonvalvonnan menetelmin.

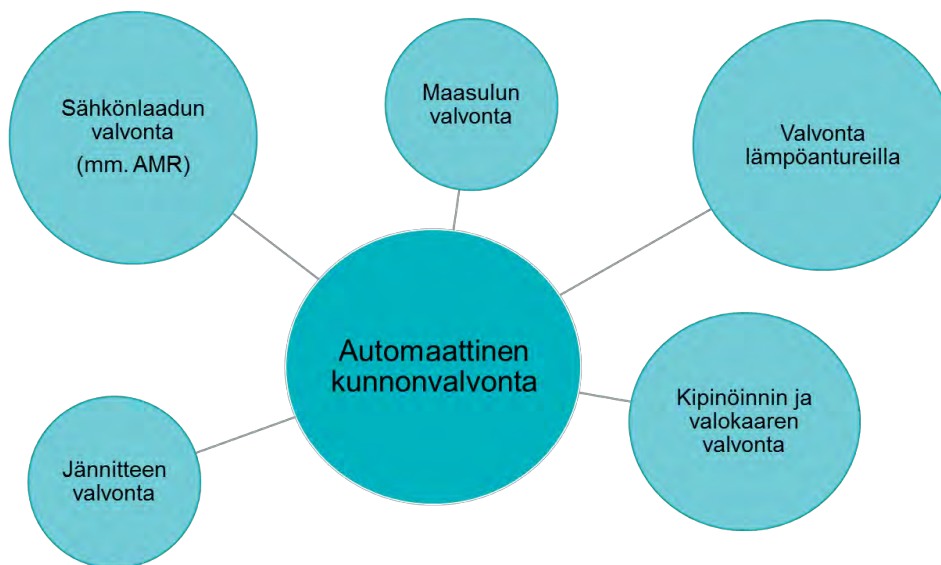
Kuva 95. Automaattinen jakokeskusten kunnonvalvonta.
