Kuntien tarjoamien liikuntahallipalvelujen valvontaprojekti 2019

Tausta ja tavoitteet

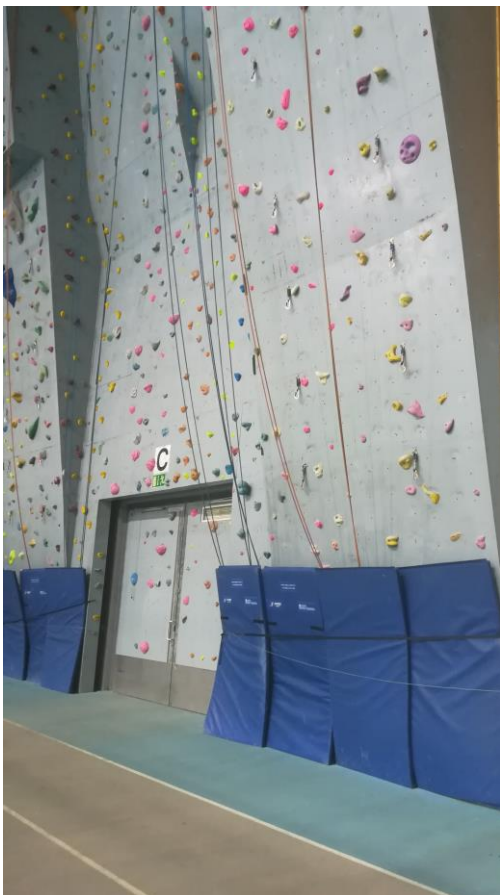
Kuva 1: Valvomattomien liikuntahallien korkeiden kiipeilyseinien vapaa ja valvoton käyttö tulisi estää. Tämä voidaan toteuttaa esimerkiksi voimistelupatjoja hyödyntäen.

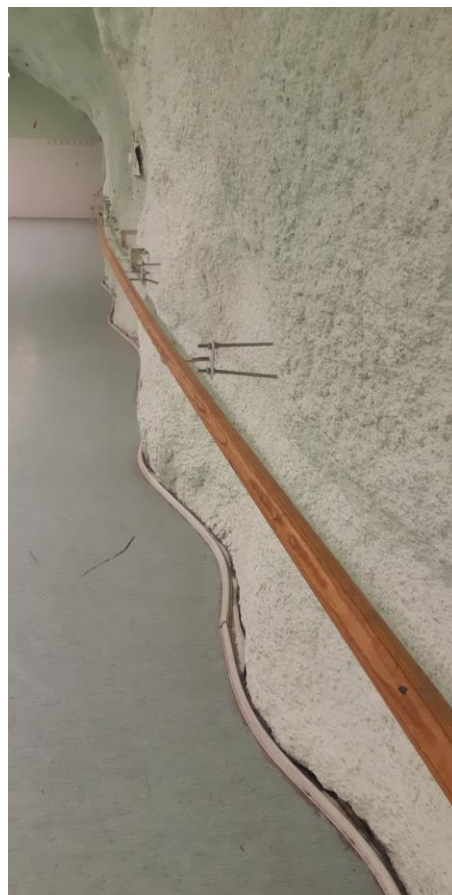
Kuva 2: Kuvan tilaa käytettiin salibandyyn pelaamiseen, johon se ei sovellu useista turvallisuuspuutteista johtuen. Esimerkiksi kaiteen kiinnityspultit ja kallioiden aiheuttavat salibandyyn pelaajille vaaraa.

- Tilojen käyttö
 Liikuntahallin elinkaaren aikana harrastettavat lajit ehtivät muuttua ja uusia lajeja syntyy jatkuvasti. Tärkeää varmistua, että käytössä olevat tilat soveltuvat uusille lajeille ja ovat turvallisia käyttää.

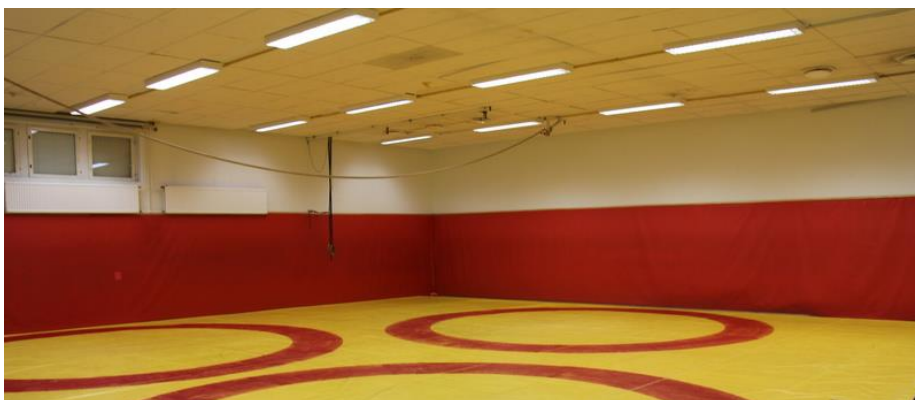
Kuva 3: Budosalien seinät voidaan pehmustaa ja lämmityspatterit sekä muut ulokkeet nostaa korkealle loukkaantumisaaralle ehkäisemiseksi.

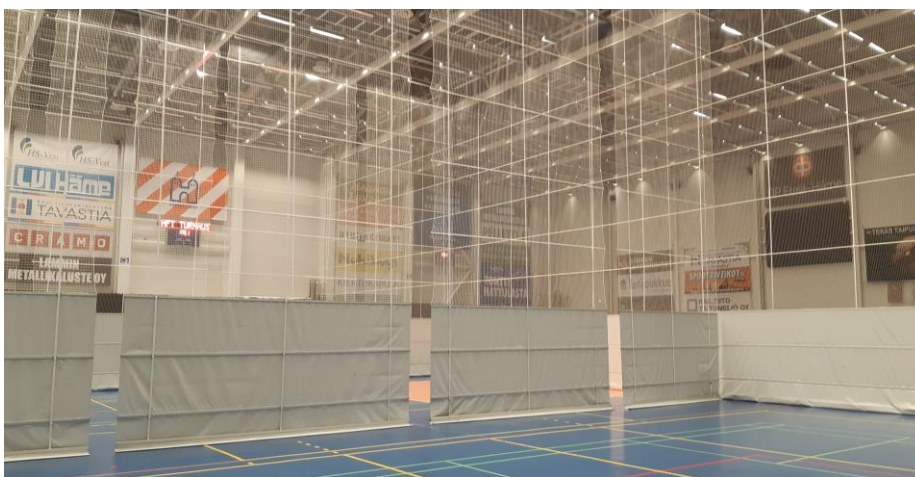
Kuva 4: Liikuntahallien suunnitteluvaiheessa tulisi huomioida tilojen muunneltavuus ja monikäyttö. Väliverhoilla iso yhtenäinen tila muuntuu eri käyttötarkoituksiin soveltuvaksi.

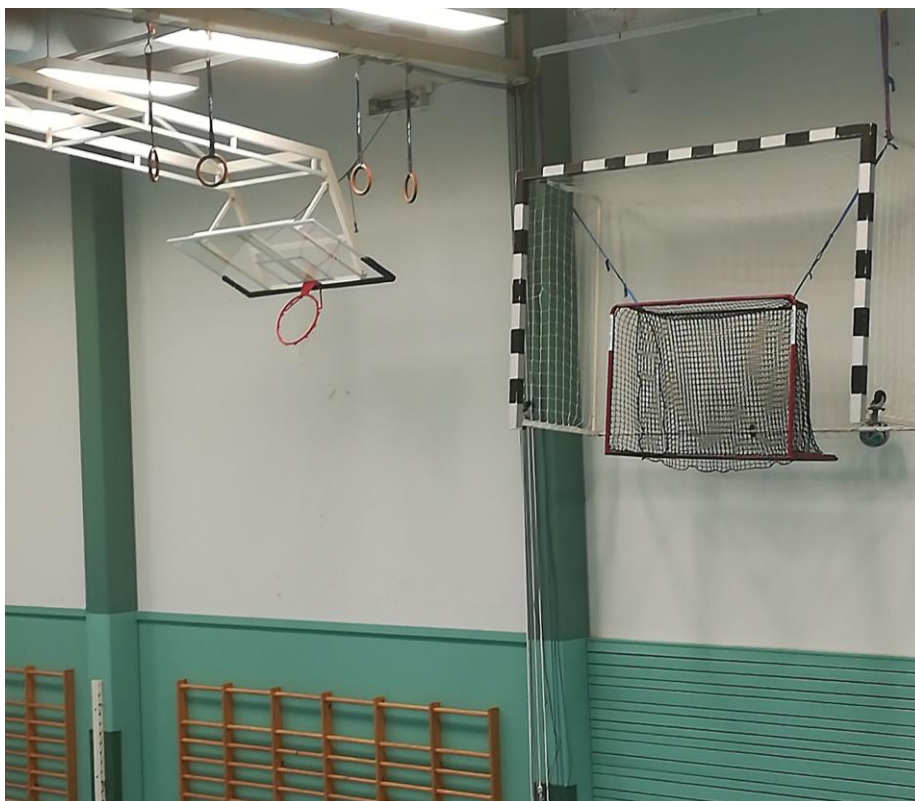
Kuva 5: Korkealle ripustettujen liikuntavälineiden kiinnitysten rakenteellinen kestävyys tulee arvioida ja kiinnitykset tulee tarkastaa säännöllisesti. Projektin yksi keskeinen havainto oli kattoon asennettujen liikuntavälineiden olevan ylläpidon katvepaikka.

- Ylläpito
 Liikuntahalleja koskien on tärkeää olla kokonaisvaltainen ja toimintokohtainen ylläpitosuunnitelma. Suunnitelmassa mm. tunnistetaan ja määritellään toimintojen tarkastus- ja huoltotilaydet. Valvontaprojekti osoitti, että kattorakenteisissa ja seinissä olevien telineiden, köysien ja vaijereiden kiinnityksiä ei oltu huomioitu ylläpitotoiminnassa. Lisäksi laajemmat huollot ja tarkastukset on dokumentoitava.
