ONNETTOMUUSTUTKINTARAPORTTI

DNRO 981/00.05.12/2022

Sähkönjakeluverkossa tapahtunut rakennuspalojen sarjan aiheuttanut vakava onnettomuus

Onnettomuustutkintaraportti
dnro Tukes 981/00.05.12/2022

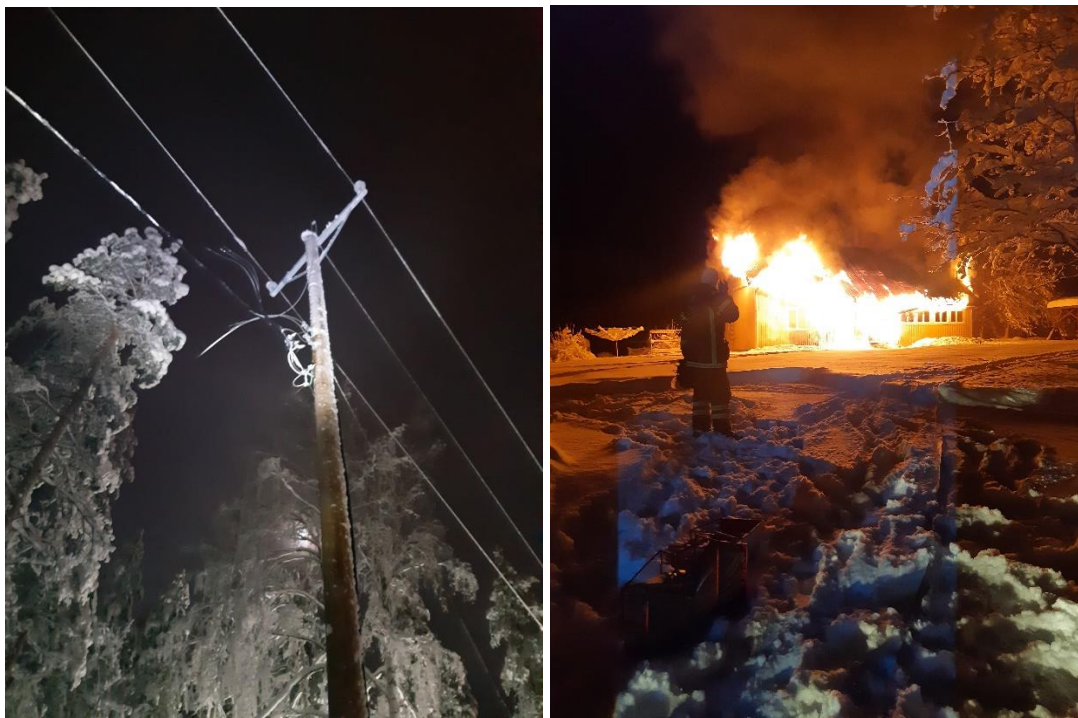
Osana onnettomuuteen johtanutta tapahtumaketjua katkesi lumikuormassa ollut puu johtokadulle, jonka seurauksena avorakenteisen keskijännitejohdon johdin katkesi ja putosi alapuolella olevien rinnan kytkettyjen AMKA-riippujohtojen päälle. Katkennut keskijännitejohdin jäi kiinni toisen AMKA-johdon päällystämättömään kannattimeen (PEN-johtimeen). Vaurioituneen keskijännitejohdon vikasuojaus ei toiminut määräysten mukaisesti, jolloin 20 kV:n jännite levisi hallitsemattomasti muuntopiiriin pienjänniteliittymiin, niiden maadoitettuihin osiin aiheuttaen kolme rakennuspaloa, useita laiterikkoja ja henkilöille vakavaa sähköiskun vaaraa.

Kuvat 1. ja 2. Vaurioitunut avojohto ja onnettomuuden seurauksena palava rakennus.

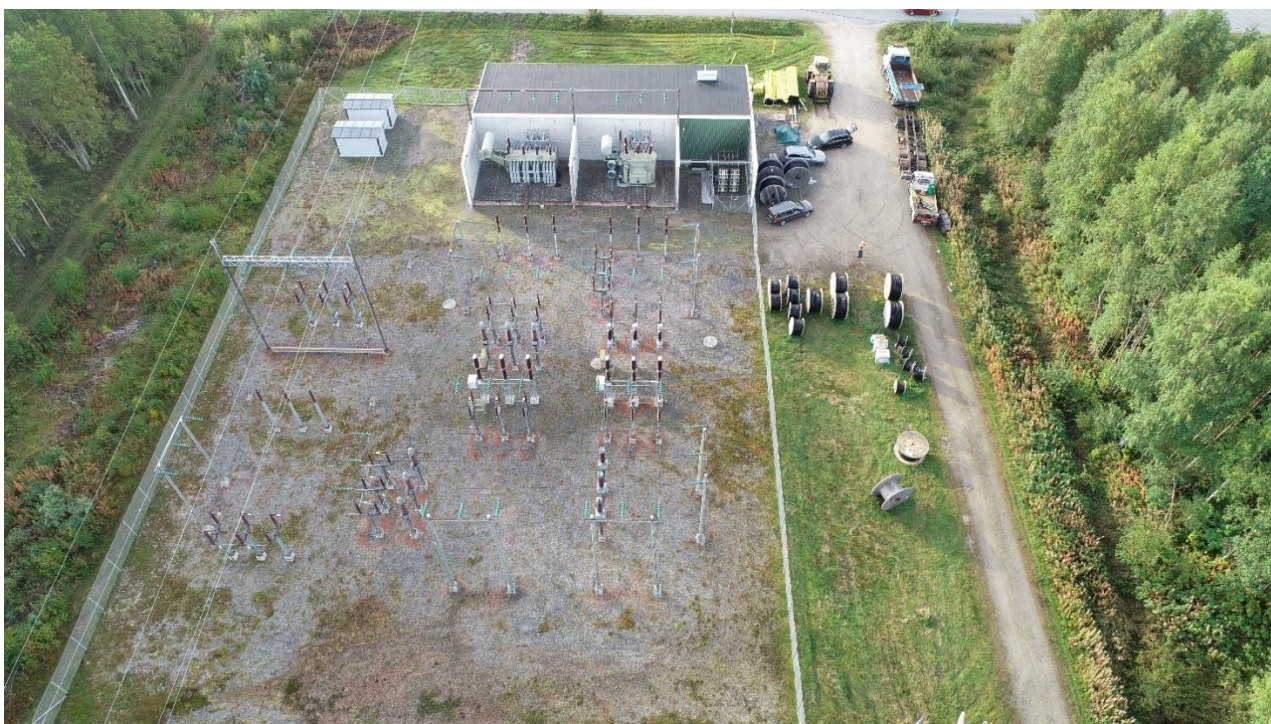
Onnettomuusalueen johtolähtöä syötetään jakeluverkonhaltijan sähköasemalta** (Kuva 3.), jossa 110 kV:n siirtojännite muunnetaan kahdella päämuuntajalla 20 kV:n keskijännitteiseksi jakelujännitteeksi. Sähköasemilla sijaitsevat päämuuntajien lisäksi mm. suurjännitekytkinlaitteisto, -kytkinlaitteet ja apujännitejärjestelmät.

Kuva 3. Yleiskuva onnettomuuspaikan johtolähtöä syöttävästä sähköasemasta.

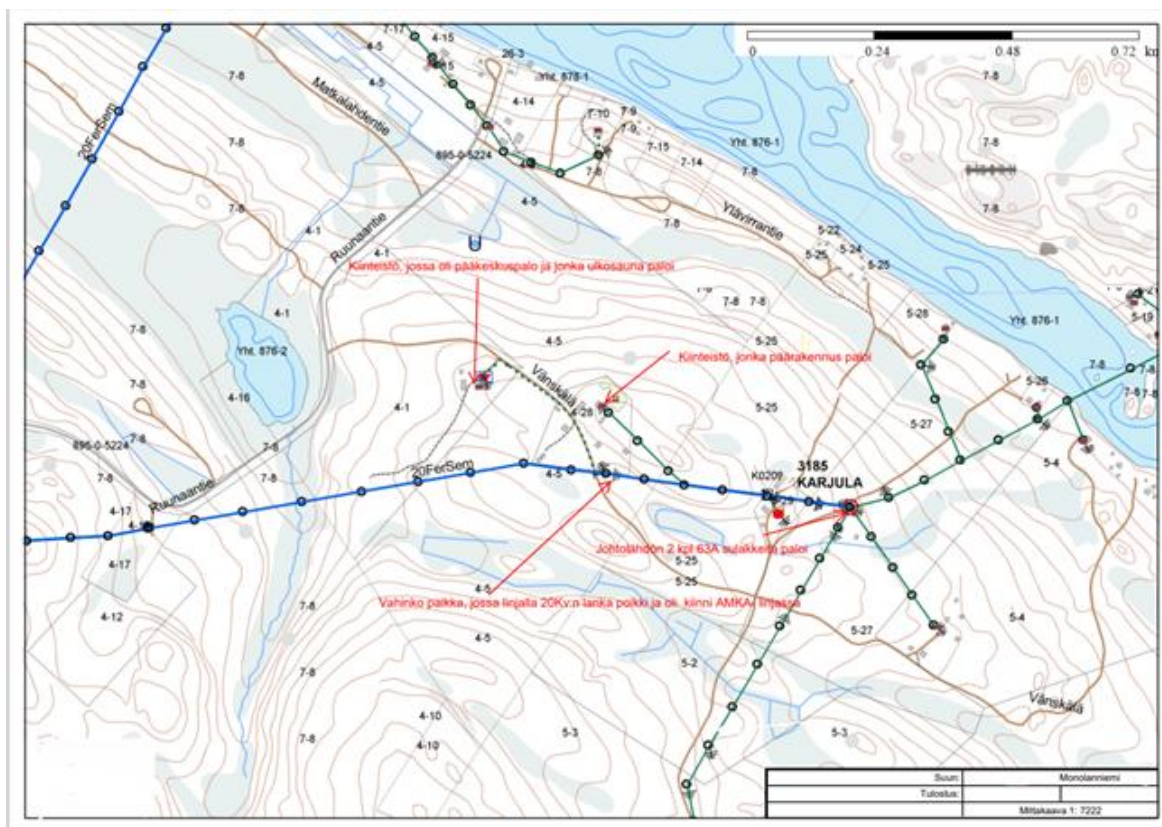
Onnettomuuspaikan ilmajohtojakelussa on samaan pylvääseen asennettu eri jänniteportaiden (20 kV ja 230/400 V) ilmajohtoja kahden pienjänniteilmajohdon ollessa rinnankytkettynä yhteispylväskäyttöön.

Kuva 4. Havainnekuva onnettomuuspaikan muuntopiirin johtoasennuksista ja pienjänniteverkon maadoituksista.

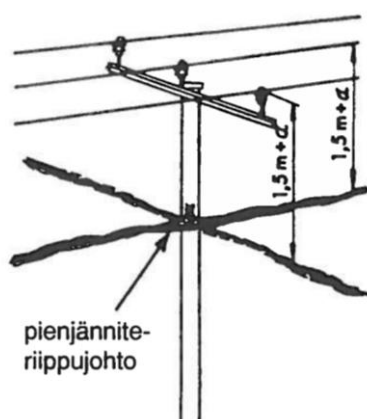
- Suurjänniteavojohdo ei saa olla pienjänniteriippujohdon alapuolella.
- Suurjännitejohto on rakennettava varmennetuksi johdoksi siltä osalta, jolla yhteispylväsrakennetta käytetään.
- Kaksi AMKA-riippukierrejohtoa on voitu suojata yhteisellä ylikuormitussuojalla. Ylikuormitussuojana käytetyn sulakkeen suurin sallittu nimellisvirta määräytyy ohuemman osajohdon mukaan. Haaroitettaessa kahta rinnankytkettyä AMKA-johtoa on haarajohto kytkettävä kumpaankin osajohtoon.

- Selvitysten mukaan onnettomuuspaikan muuntopiirin ilmajohtoasennus täyttää suur- ja pienjännitejohdoille yhteispylväskäytössä edellytetyn varmennetun johdon vaatimukset.

Kuva 6. Julkaisu A4 suurjänniteavojohdon virtajohtimen vähimmäisetäisyys (perusvaatimus) pienjänniteriippujohdosta (1,5 metriä + jännitelisä 0,22 metriä).

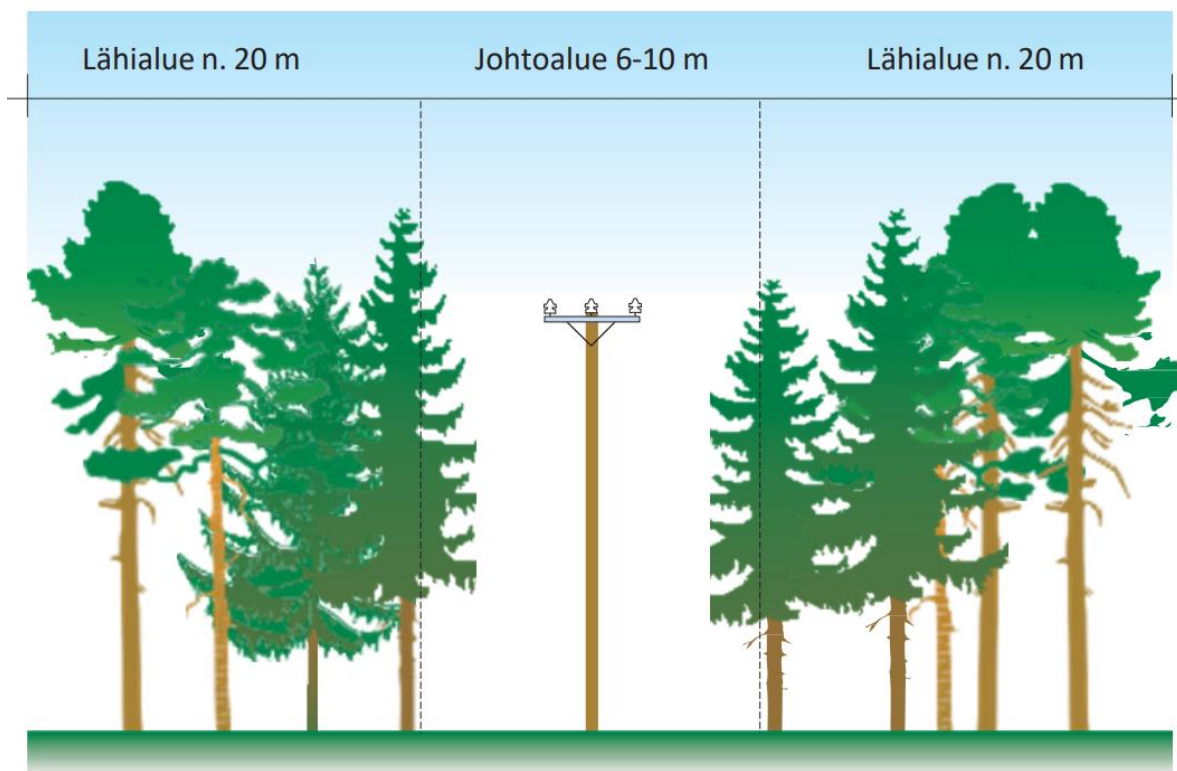
- Johdon vaurioitumisen aiheuttanut puu kaatui avojohdolle johtoalueen ulkopuolelta ns. vierialueelta. Sitovissa määräyksissä avojohdon virtajohtimen etäisyyden pystyssä olevista puista on oltava vähintään 1 metri + johdon jännitteestä johtuva jännitelisä. Suurjännitteellä etäisyys on hedelmäpuista 4 metriä + jännitelisä. 20 kV:n johdon jännitelisä on 0,22 metriä.
- Päälystetyillä johtimilla varustetulla pienjänniteilmajohdolla ei ole etäisyysvaatimuksia puustoon, ne pitää kuitenkin sijoittaa siten, etteivät puun oksat tai runko voi vahingoittaa johtoa. (Vahvavirtailmajohdomääräykset A4 ja standardi SFS-EN 50341-2-7 Vaihtosähköilmajohdot yli 1 kV jännitteillä. Osa 2-7: Suomen kansalliset velvoittavat määrittelyt.)

- Onnettomuustutkinnassa saatujen selvitysten mukaan onnettomuuspaikan johtoalue oli raivattu kunnossapitosuunnitelman mukaisesti ja ilmajohtotasennusta koskevat sitovat etäisyysvaatimukset metsässä sijaitsevalla johtoalueella kasvaviin puihin täyttyivät.

Kuva 7. (Lähde Energiateollisuuden ohjeellinen julkaisu Johtoalueiden vierimetsien hoito 2018)

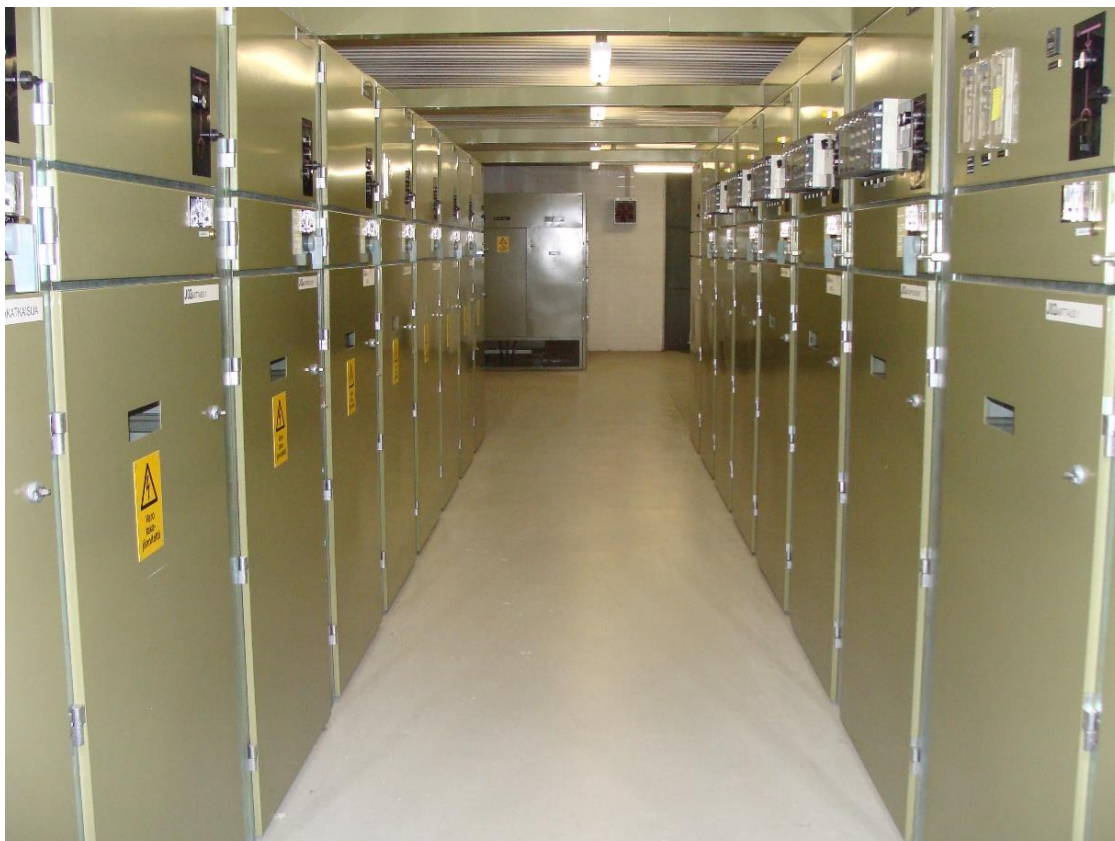
- Sähköasemalla sijaitsevien suojalaitteiden mm. suojaareiden koestukset ja katkaisijahuollot on tehty suunnitellusti ja niistä on käytettävissä pöytäkirjat. Suojasasettelut oli tehty verkon kytkentätilanteessa suojauslaskennan mukaisesti.

- Sähköasemalle on tehty säännönmukaisia tarkastuksia ja kunnossapito-ohjelman mukaiset toimenpiteet. Tarkastuksissa havaitut viat ja puutteet on käsitelty/ korjattu.

Kuva 8. Yleiskuva kytkinlaitokselta.

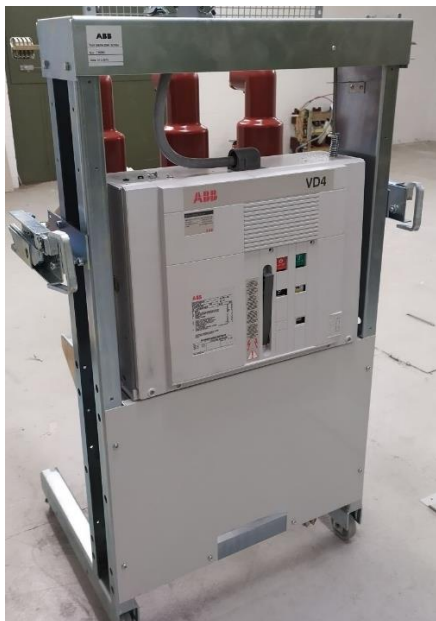
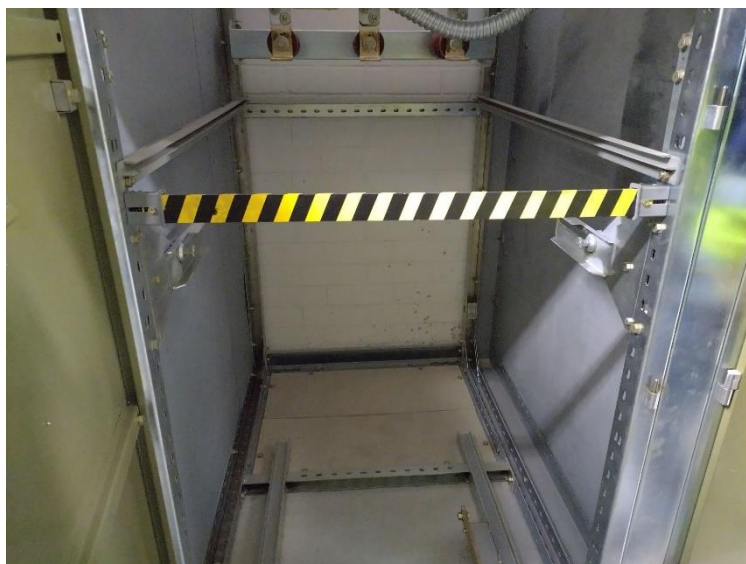
Huomioitua ei tullut myöskään, että kiskoyhdistyksessä katkaisija J08 (Tuleva) on vikasuojauksen toisen portaan suojauksen aukeava katkaisija, eikä kojeisto sovellu siten toteutettuun kytkentään. Johdon vaurioituttua puun kaatuessa suojauksen toisen portaan suojausasettelujen ylittyessä ja siitä seuranneessa katkaisijan toiminnassa menetettiin päämuuntajan (PT1) jälkeisiltä johtolähdöiltä kokonaan mittaus (J02A), verkon kompensointi (J03A) ja sammutus (J09A).

Kuvat 9. ja 10. Katkaisijavaunu ja varaus mittauskennolle kiskolla 1B
