# **ONNETTOMUUSTUTKINTARAPORTTI**

**Kuolemaan johtanut sähkötapaturma Suodenniemellä 22.7.2002**

# SÄHKÖTAPATURMA 22.07.2002 SUODENNIEMELLÄ

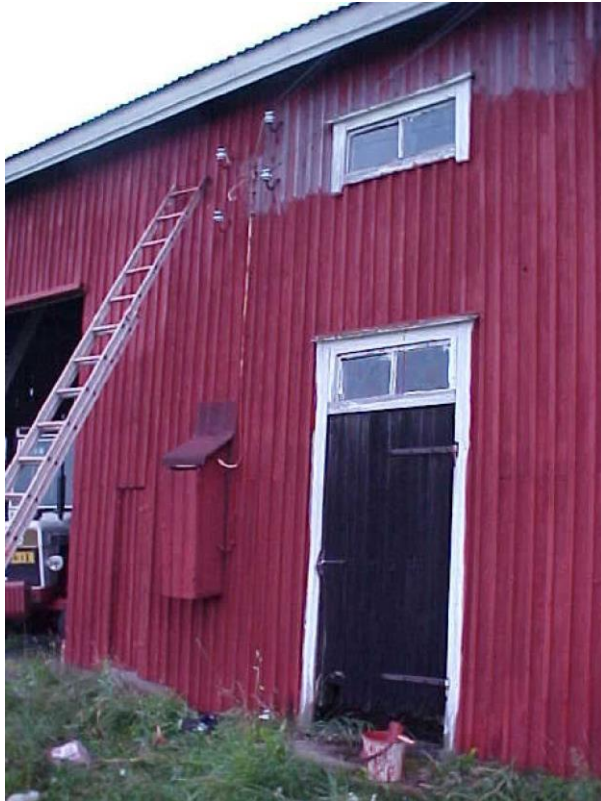
Yleisnäkymä

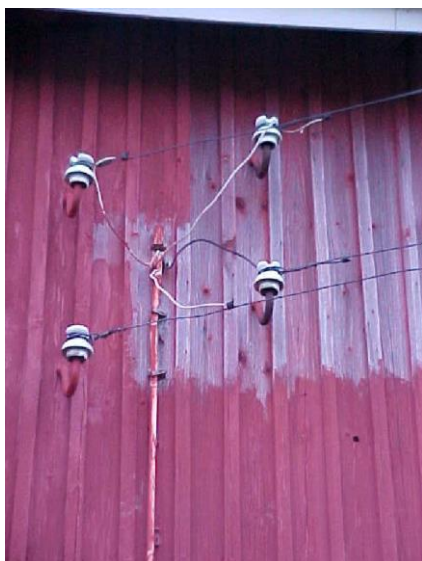
Keski-ikäinen mieshenkilö oli auttamassa maatalon piharakennuksen maalauksessa kiinteistön omistajaa. Hän maalasi ulkorakennuksen räystäään alapuolista seinää alumiinisilla nojatikkailta seisten. Maalattavaan seinään päättyi vanha 400 V avojohdot posliinisille koukkueristimille, joiden alin kiinnityskohta oli n 3,5 – 4,0 m korkeudella maan pinnasta. Johdon asennusvuosi ei ole tiedossa. Asennuskorkeuden vaatimustenmukaisuudella ei ole ollut vaikutusta sähkötapaturmaan, koska maalaustyö käsitti koko seinän. Edettyään maalauksessa avojohdon läheisyyteen kuollut oli ilmeisesti horjautanut ja siitä syystä koskettanut tai muutoin koskettanut jännitteistä johdinta ottaen sitten kiinni suoraan jännitteisestä johtimesta. Olosuhteet ilmenevät oheisen liitteen 2 kuvista.

Tapaturman syntymiseen vaikuttanut välitön syy oli maallikon työskentely sallittua lähempänä paljaita jännitteisiä avojohdon johtimia. Alue, jolla maalaustyötä oli ennen tapaturmaa tehty, ilmenee poliisin ottamasta valokuvasta, joka on liitteessä 2.

Avojohton päättymiskohta seinällä ja maalaustyön alue
