# **Onnettomuustutkintaraportti**

dnro 4006/06/2007

18.2.2008

**Ekokem Oy:n VOC-käsittelylaitoksessa 25.10.2007 sattuneen  
kattilan tulipesän räjähdys**

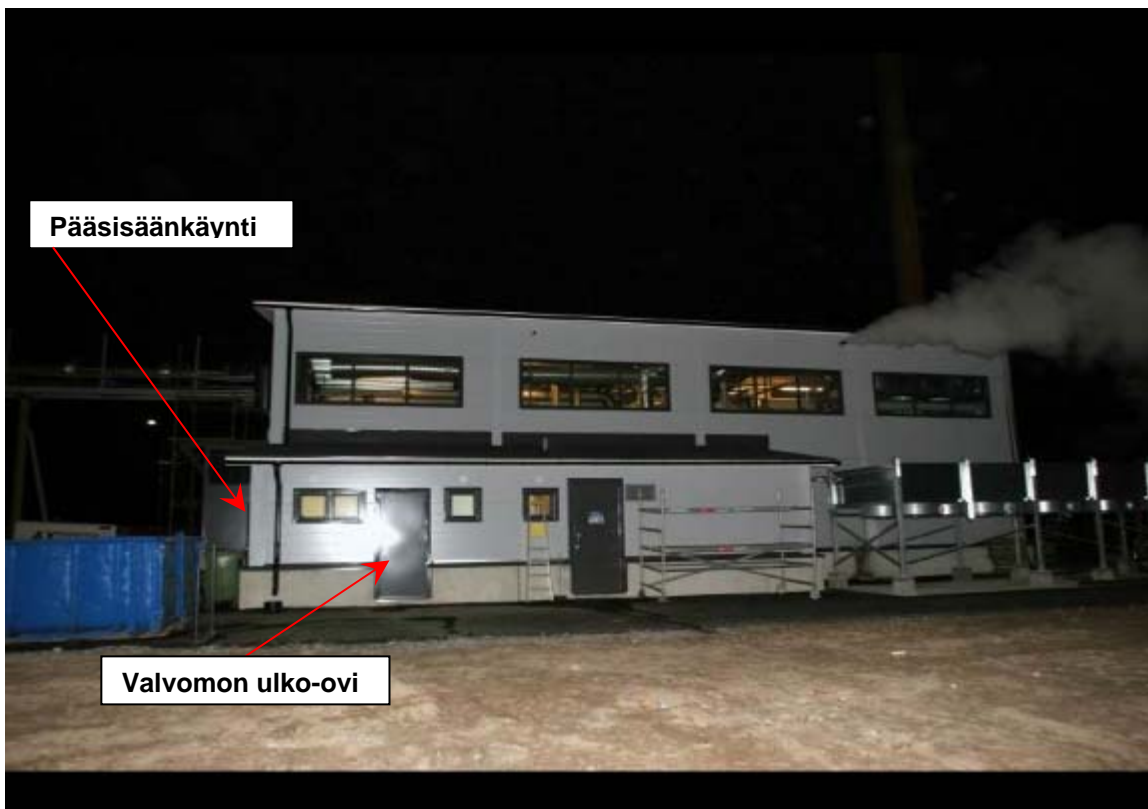
1. Kattilalaitosrakennus

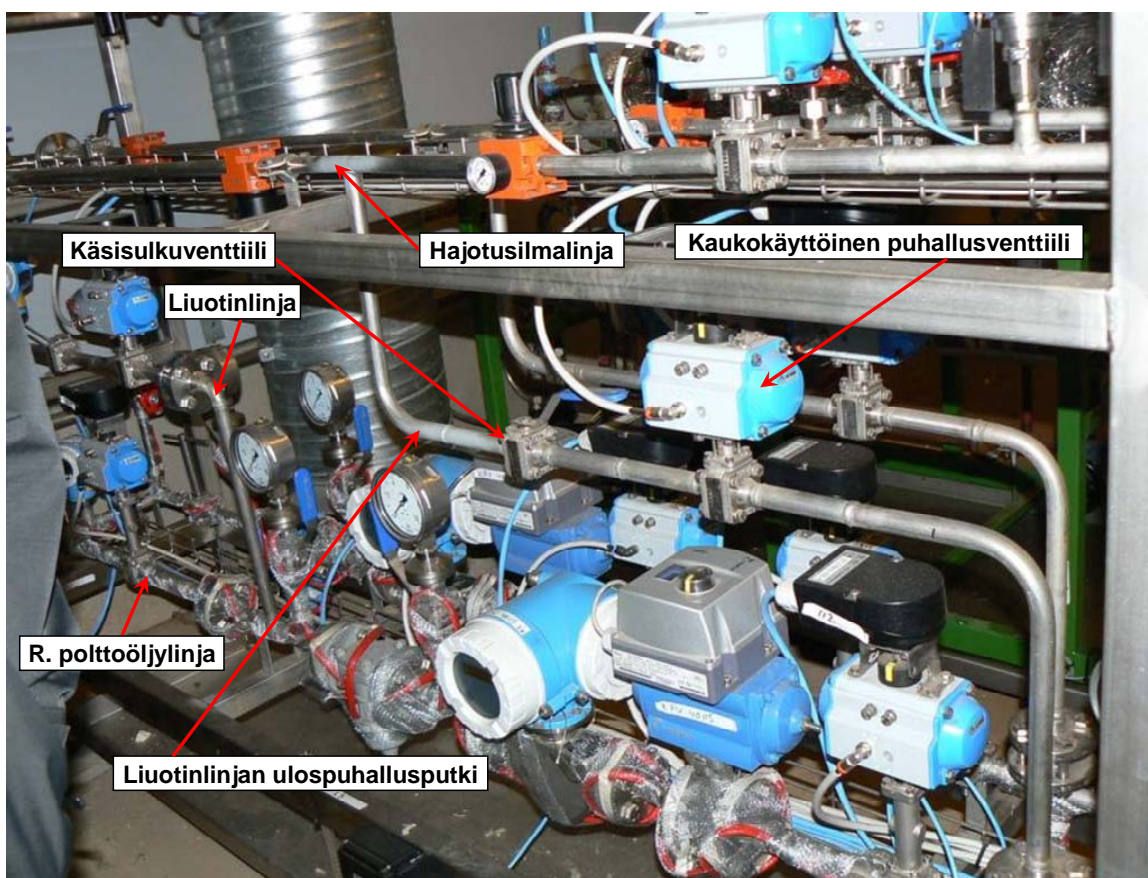
2. Liuotinlinjan ulospuhalluslinja

Projekti-insinööri PK tuli noin klo 20:50 valvomoon ja kertoi, että liuotinlinjan puhallusventtiilin linjassa ennen puhallusventtiiliä (kaukokäyttöinen venttiili, HS-40114) oleva käsisulkuventtiili (V5) oli ollut kiinni, eikä liuottimen puhallus ollut tämän vuoksi onnistunut. PK totesi, että puhallus pitäisi tehdä manuaalisesti uudelleen. Valvomon PC käynnistettiin uudelleen ainoastaan puhalluksen suorittamista varten, eikä kenellekään tullut mieleen syyttää öljyliekkiä enää uudelleen. PK pyysi valvomossa olevaa LM:ää avaamaan puhallusventtiilin hetken kuluttua ja samalla PK meni itse kattilahuoneeseen avaamaan käsisulkuventtiiliä, minkä jälkeen hän meni katsomaan kattilan takapäädystä sijaitsevassa räjähdysluukussa olevasta näkölasista, miltä tulipesässä näyttää. LM odotti noin 10 s ja avasi puhalluksen. Kun molemmat venttiilit oli avattu ja liuotin yhdessä paineilman kanssa pääsi virtaamaan kuumana hehkuvaan höyrykattilaan, tapahtui liuottimen ja paineilman seoksen nopean kaasuuntumisen ja syttymisen seurauksena tulipesäräjähdyksen noin 3 s viiveellä venttiilien avaamisesta klo 20:52:41. Hajotusilmaventtiili oli ilmaventtiilien aukaisun yhteydessä kiinni.

Höyrykattilan ohjaukset ja säädöt tehdään logiikassa ja PC valvomo toimii ikkunana käyttäjälle. Liuotinlinjan hajotusilmalinjaan, jota kautta ylimääräinen liuotin puhalletaan ilmalla tulipesään ajon päättyessä, on asennettu käsikäyttöinen sulkuventtiili helpottamaan huoltotöitä. Kyseinen sulkuventtiili oli kiinniasennossa ajon ja ulospuhalluksen aikana, eikä kauko-ohjattavan magneetti-venttiilin avaaminen automatiikalla yksin riittänyt tyhjentämään linjaa, kun ilma jäi käsikulkuventtiilin taakse. Valvomo ei saanut tietoa käsikulkuventtiilin asennosta, eikä höyrykattilan tai polttimen käyttöohjeissa tai automaatiokeselostuksessa mainittu venttiilin aukiolon tärkeyttä ajon aikana.

- Polttoainelinjojen venttiilien auki-/kiinniasento tulee merkitä selvästi ja venttiilien oikea toiminta tulee tarkastaa ennen varsinaisen koekäytön alkua.
- Polttimen sulkuventtiilit sijoitetaan mahdollisimman lähelle poltinta.
- Polttoainelinjan ulospuhalluslinjan käsisulkuventtiilin (V5) auki-kiinni asennosta tulee saada tieto turva-automaatiojärjestelmään. Järjestelmän tulee automaattisesti varmistua siitä, että venttiilin asento on käyttötilanteen vaatimusten mukainen.
- Räjähdysluukussa oleva näkölasia tulee korvata valvontakameralla tai muulla menetelmällä, jonka avulla voidaan turvallisesti tarkkailla palamista tulipesässä. Kattilan tulipesän räjähdysluukun edessä oleminen ei ole turvallista vain ylös- ja alasajojen yhteydessä, vaan myös kattilan käytön aikana.

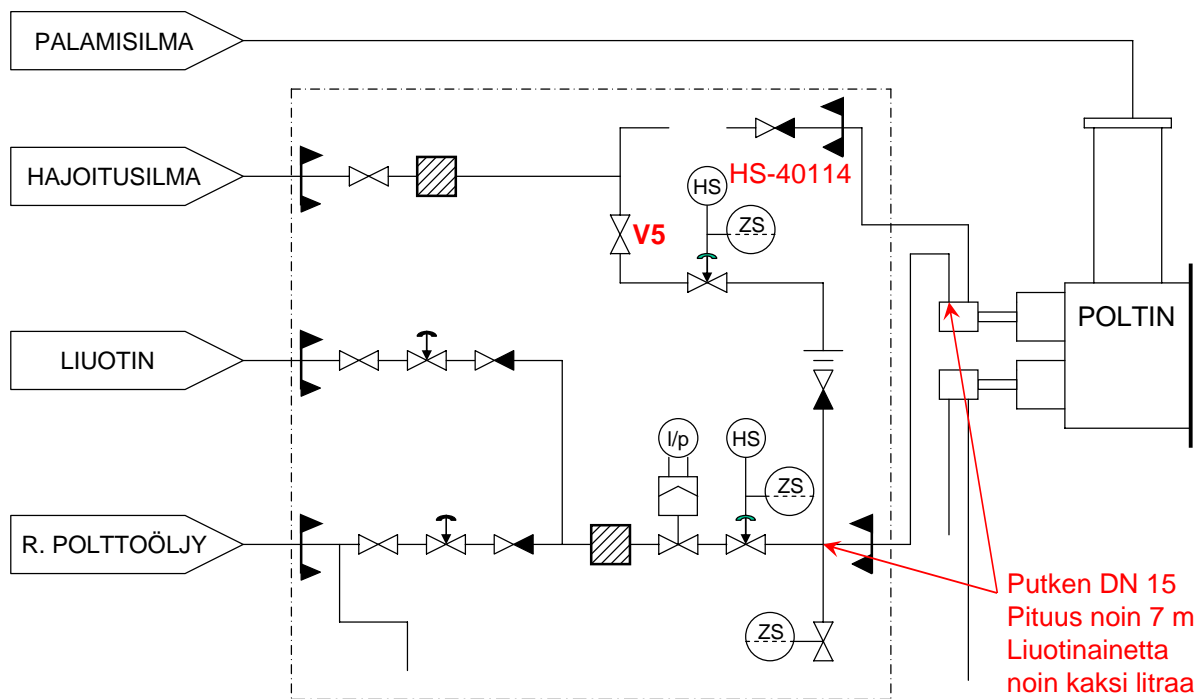
3. Polttimen PI-kaavio (pelkistetty)

Yhtenä onnettomuuteen johtavana syytekijänä (räjähdysten voimakkuus) voidaan nähdä myös magneettiventtiileiltä polttimelle johtavan putken pituus (DN 15, pituus arviolta noin 7 metriä). Putki sisälsi noin kaksi litraa liuottimia (mm. metanolia ja toluenia).

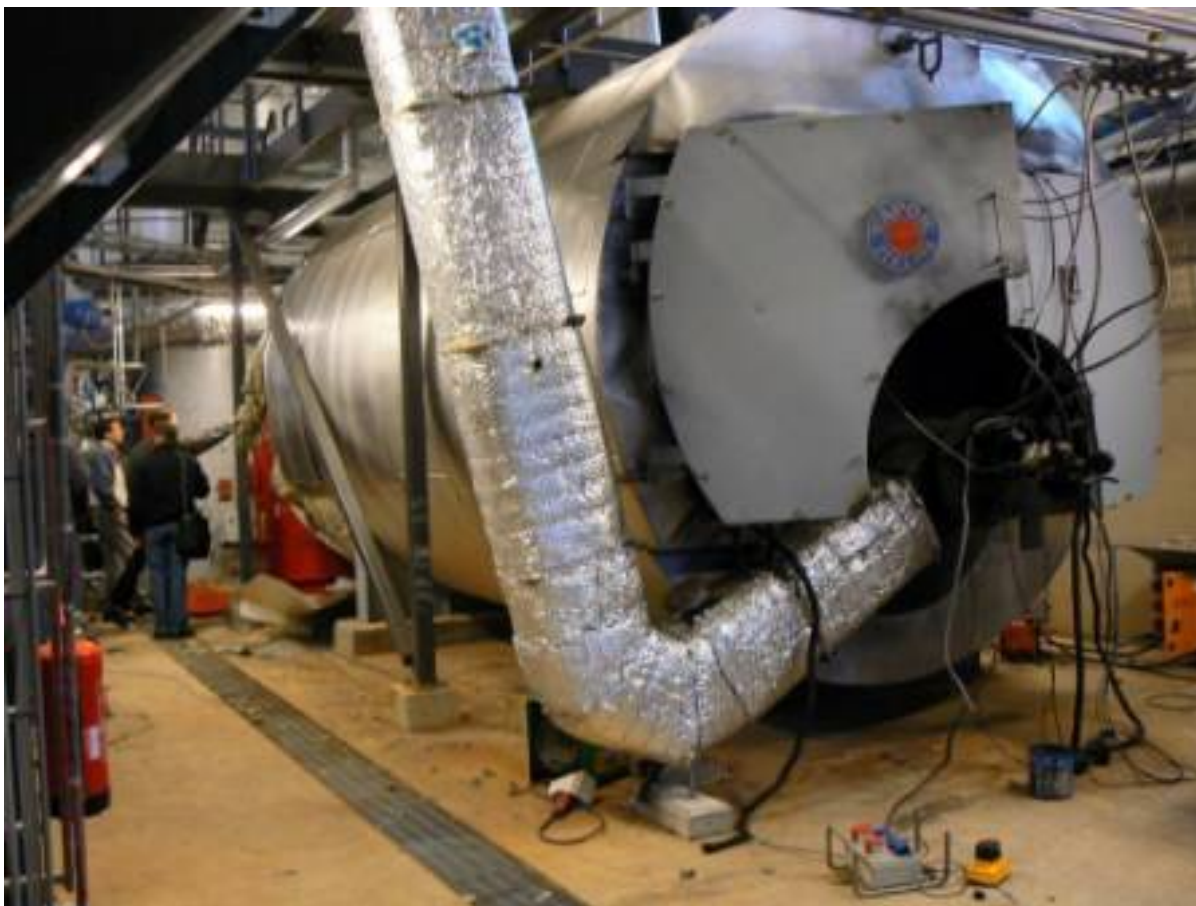
4. Höyrykattila poltinpään puolelta

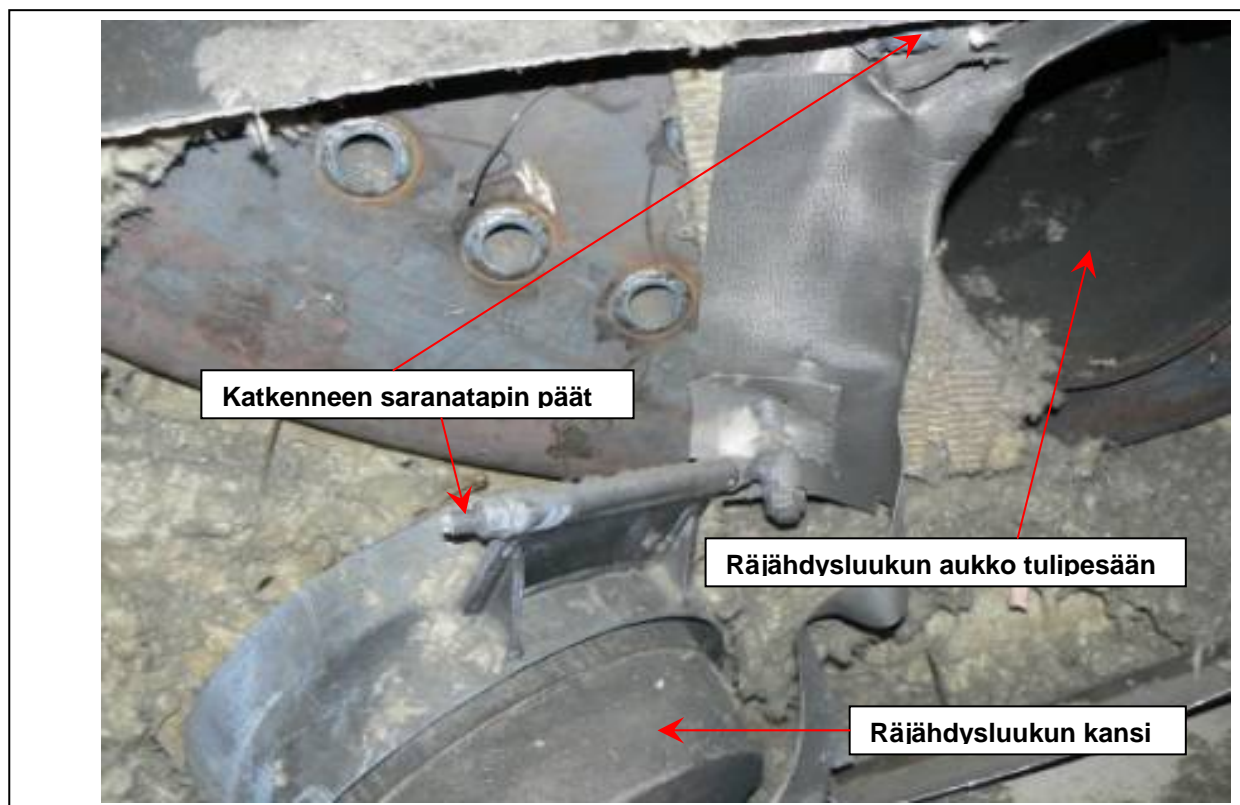
Höyrykattilan tulipesäräjähdyksen seurauksena kattilan räjähdysluukku aukesi voimalla ja iskeytyi luukun kohdalla seisovaan PK:hon, joka menehtyi välittömästi. Kattilan sivulla seisoneet päästömittaajat säilyivät vahingoittumattomina.

Räjähdyksluukun toinen sarana irtosi ja luukku jäi roikkumaan yhden saranan varaan. Kattilan päätyjen suojapellitykset ja eristykset vaurioituivat. Savukanavat vahingoituivat. Kattilahuoneen seinäelementtejä siirtyi ja vääntyi, mutta ikkunat pysyivät ehjinä.

5. Höyrykattilan takapäät ja osittain irtirepeytynyt räjähdysluukku

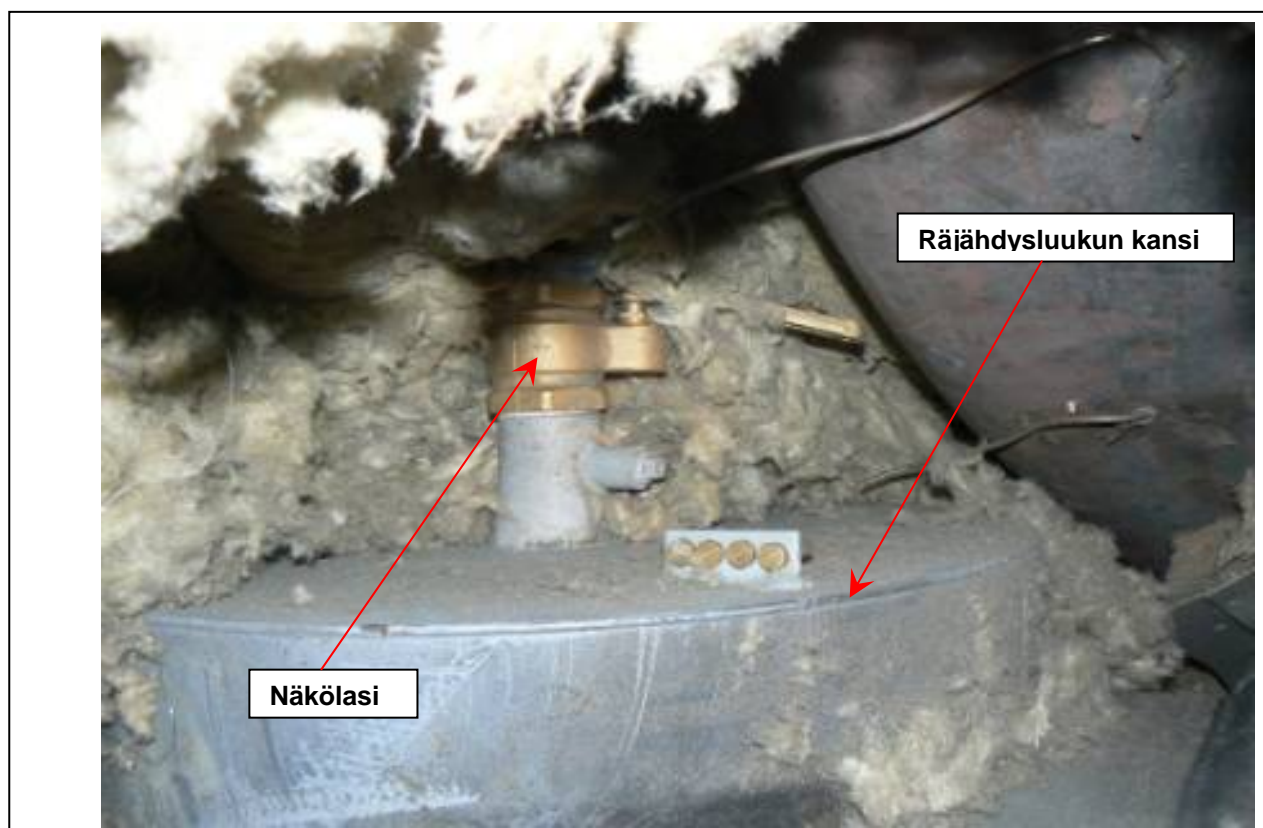
edessä seisominen ei ole turvallista vain ylös- ja alasajojen yhteydessä, vaan myös kattilan käytön aikana. Kattilan valmistaja on asentanut räjähdysluukun keskelle näkölasin, josta voidaan tarkkaila palamista. Näkölasista ja sen käytöstä ei käyttöohjeissa mainita mitään. Näkölasin sijoittaminen räjähdysluukkuun ei ole turvallinen ratkaisu, koska räjähdysluukun tehtävänä on tulipesän suojaaminen ja ylipaineen purkaminen häiriötilanteissa.

6. Räjähdyслуukkuun asennettu näkölasi

Tutkijaryhmä suosittelee kaikkien kattiloiden osalta, joiden räjähdysluukussa on tulipesän näkölasia, harkittavaksi jotain turvallisempaa ratkaisua palamisen tarkkailuun.
