Onnettomuustutkintaraportti

Dnro 30944/06/2009

Kesämökillä sattunut häkämyrkytys

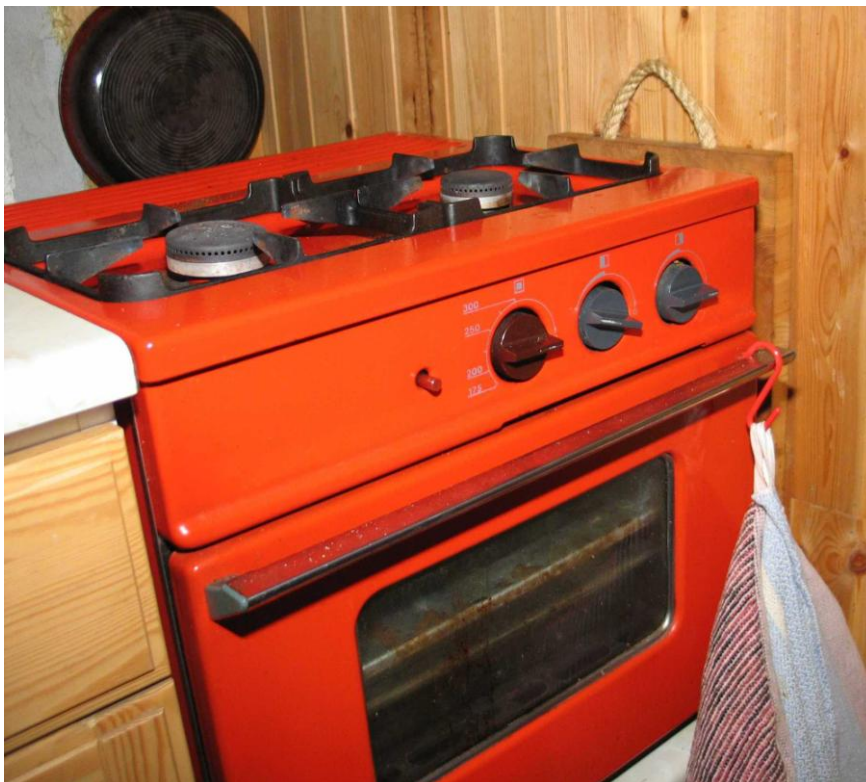
Kuva 1. Upo nestekaasuliesi (tyyppi nro 01003)

Nestekaasuliesi on varustettu kahdella keittopolttimella ja paistinuunilla. Lieden korkeus on 46 cm. Lieden keittopolttimissa ei ole liekinvarmistimia. Valmistaja on Upo Metalliteollisuus Oy (Lahti), valmistettu aikavälillä 1972–1975. Kaasuliesien valmistus lopetettiin Suomessa 1992. Nykyisin samalla paikalla valmistetaan Upon sähköliesiä.

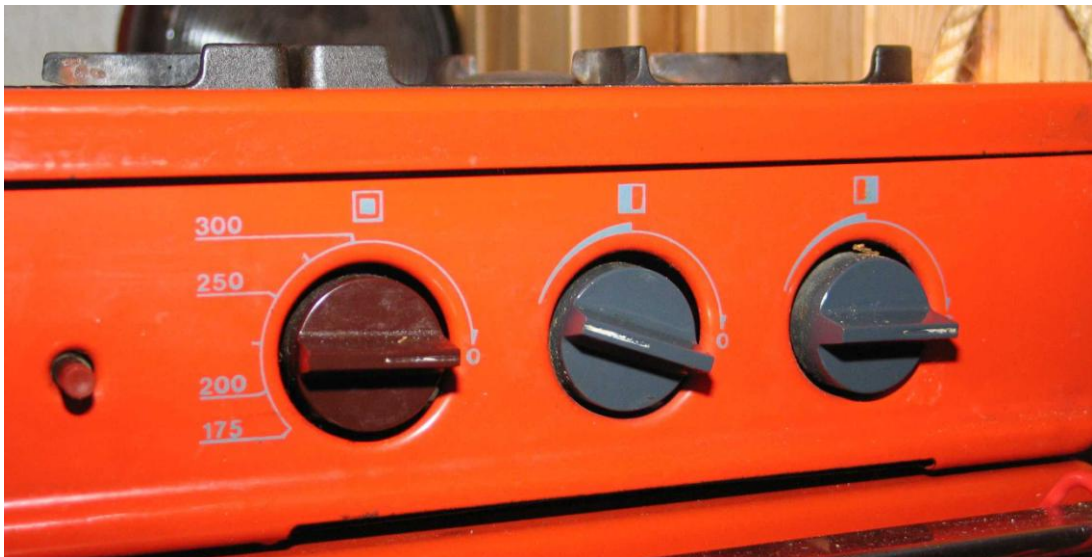
Poliisit tekivät paikanpäällä havainnon, että liedon yläpuolella tuntui selvästi lämmin ilmavirtaus, vaikka polttimessa ei ollut ulospäin näkyvää liekkiä. Keittopoltin oli lämmin ja lämpimät palokaasut pystyi kädellä tuntemaan. Kun katsoi tarkasti keittopolttimen sisään, paloi polttimen sisällä pieni liekki. Poltin oli siis vielä päällä. Nestekaasulieden hana oli auki-asennossa. Kuvassa 2 näkyy miten vasemmanpuoleisen polttimen säätöhana on käännettynä vasempaan ääriasentoon, joka on ns. minimiasento.

Kuva 2. Vasemmanpuoleisen keittopolttimen säätöhana on auki minimiasennossa. (Kuva poliisi)

Lieden minimiasento on ns. lämmitysasento, jossa kattilaa tai kahvipannua voidaan säilyttää ylläpitolämmöllä. Liesi on saattanut jäädä hetkeksi ilman valvontaa, jolloin poltin on voinut sammua.

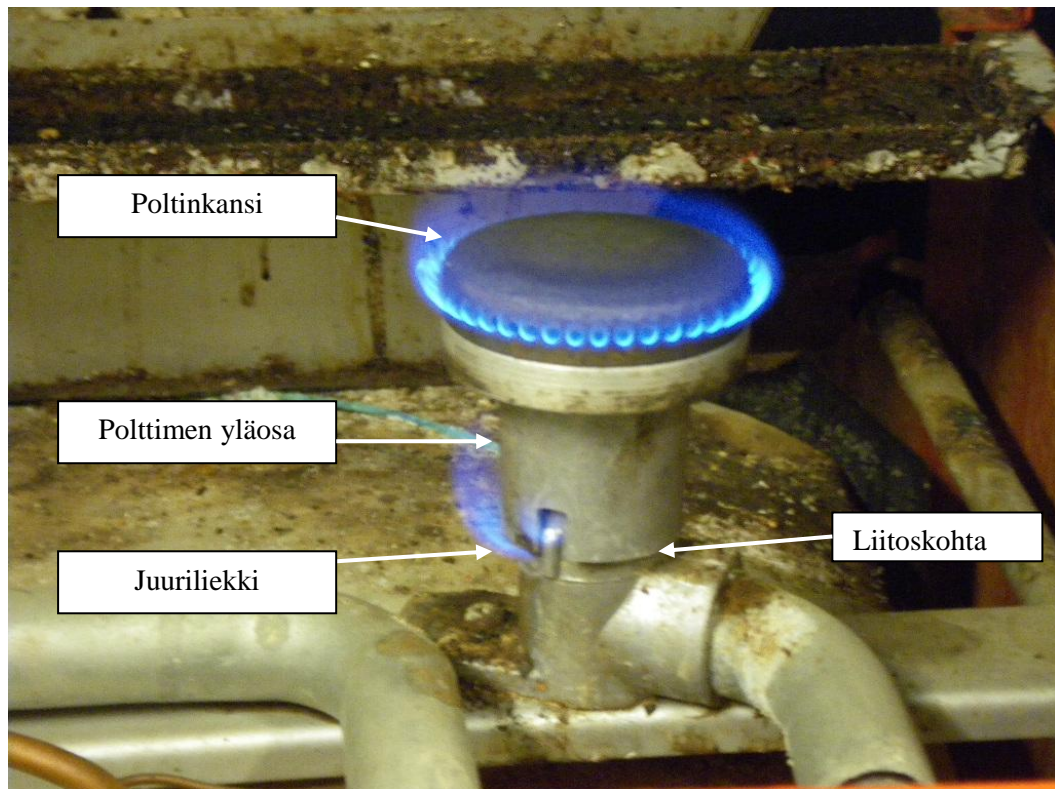
SGS Fimko Oy:n laboratoriossa tehtiin merkittävä havainto, kun liedon polttimien toimintaa kokeiltiin siten, että polttimet oli asennettu virheellisesti toistensa paikalle. Tällöin polttimen alaosaan syttyi ylimääräinen liekki (juuril liekki) kaasuvuodon seurauksena. (Kuva 3). Vuotava liitos jää liedon kannen alapuolelle. Kuvassa liedon kansi on poistettu.

Kuva 3. Liituskohdassa kaasuvuoto. Juuriliekki syttyy itsestään. (Kuva SGS Fimko Oy)

Liituskohdassa on olakkeet ohjaamassa (varmistamassa), että polttimen yläosa asettuu oikealle paikalleen. Olakkeita vastaavat polttimen yläosaan leikatut lovet. Nämä olakkeet ja lovet on tehty eri kohtiin molemmissa polttimissa. Esimerkiksi tehopolttimen yläosaa ei saa tiiviisti normaalipolttimen paikalle vaan liitos jää vuotamaan.

Perussyynä tapahtumalle oli se, että liedien polttimet (tehopoltin ja normaalipoltin) olivat virheellisesti toistensa paikoilla. Tämä aiheutti sen, että liedien kannen alla oleva liitos liedien sisäiseen kaasuputkeen ei ollut tiivis. Tämä vuoto aiheutti toimintahäiriön liedien polttimella. Varsinkin polttimen minimiasennossa liedien liekki oli häiriöherkkä ulkoisille tekijöille, esimerkiksi ilmavirtaus ulko-ovesta tai liedien hanan nopea kääntäminen maksimilta minimille saattoi sammuttaa polttimen.

Liitoksessa ollut kaasuvuoto on todennäköisesti häirinnyt kaasunvirtausta polttimessa niin, että varsinkin minimiasennossa kaasunvirtaus on ollut liian heikko ylläpitämään palamista liedien poltinkannen paloportteissa. Kaasun palamista on tapahtunut myös polttimen sisällä. Kun liedien poltin sammui itsestään, jäi liedien sisään keltainen, häkää tuottava liekki. Tätä liekkiä ei nähnyt päällepäin.

Onnettomuus osoitti uuden virhetekijän, joka vaarantaa turvallisuutta. Puhdistuksen jälkeen väärin asennetut polttimet, voivat johtaa tilanteeseen, missä huoneeseen syntyy häkää. Tästä mahdollisuudesta tulisi varoittaa, koska lieden polttimen voi käyttäjä itse puhdistaa. Tulisi myös selvittää voiko vastaavanlaista sattua muunmerkkisillä vanhoilla liesillä, joissa ei ole liekinvarmistimia.

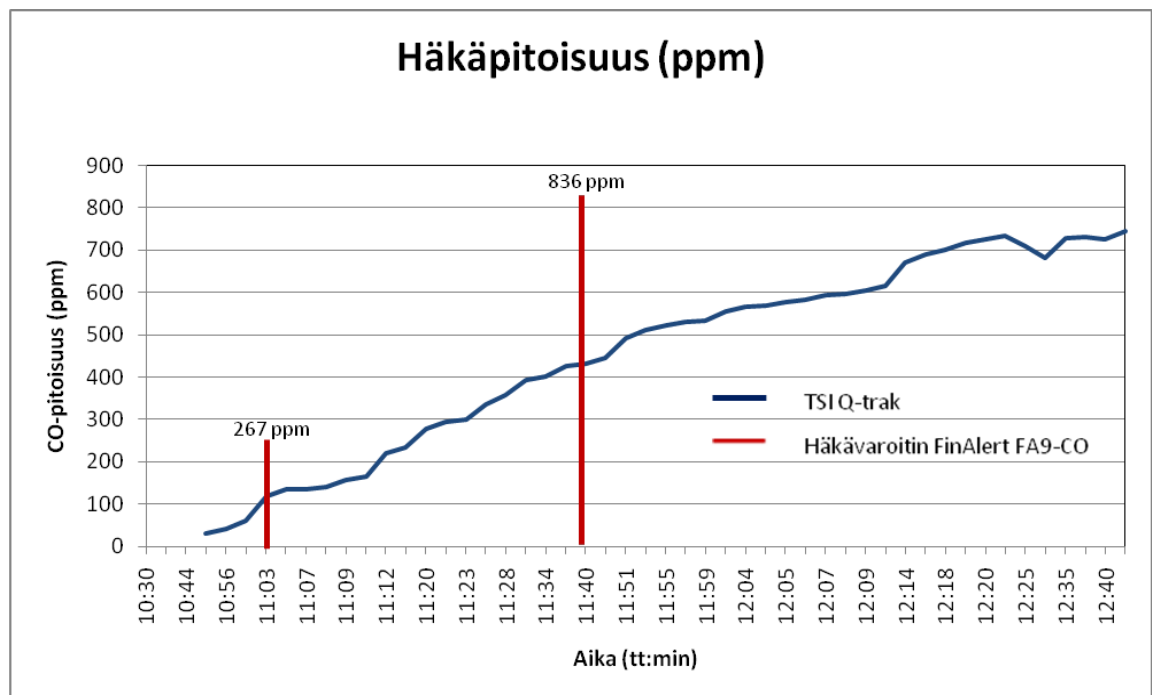
Polttimen näkyvä liekki onnistuttiin sammuttamaan kello 10:45 siten, että liedon sisällä oli pieni liekki. Liekki oli keltainen. Tämä on vastannut tilannetta, joka on johtanut häkäkaasun muodostumiseen mökin sisälle. Liedon lämpimät palokaasut nousivat ylöspäin ja noin 20 minuutin kuluttua näytti häkävaroitin häkäpitoisuutta 267 ppm. Tällöin häkävaroitin antoi ensimmäisen hälytyksen. Keskelle huonetta, lähelle makuutiloja, sijoitettu mittari näytti tällöin häkälukemaa 118 ppm.

Alle tunnissa (53 min.) oli mökin sisällä jo 300 ppm häkäpitoisuus. Tunnin kuluttua mittauksen alkamisesta näytti häkävaroitin jo häkäpitoisuutta 836 ppm. Huoneen keskellä saavutettiin 600 ppm häkäpitoisuus 1h 40 minuuttia siitä kun kaasulieden näkyvä liekki oli sammunut ja liedon sisään jäi häkää tuottava keltainen liekki. Huoneen keskeltä mitattu häkäpitoisuus nousi lopulta yli 700 ppm:ään (maksimi 746 ppm). (Kuva 4).

Kuva 4. Kaasuliesi tuotti mökin sisätilaan runsaasti häkää. (Kuva Suomen Sisäilmakeskus Oy)

Polttimen sisällä paloi kaasu keltaisella häkää muodostavalla, liekillä. Koska palamista polttimen sisällä ei havaittu, on tämä mahdollistanut häkäkaasun pitkäaikaisen syntymisen mökin sisälle. Saaduista mittausarvoista voidaan päätellä, että kaasuliesi on tuottanut mökin sisätilaan runsaasti häkää.

Kesämökeille, joilla käytetään kaasulaitteita, tulisi suositella häkävaroittimen hankkimista. Sisätiloissa olevat väärin toimivat kaasuliedet ja kaasujääkaapit ovat hiilimonoksidin lähteitä. Häkävaroitin lisää turvallisuutta erityisesti pienillä kesämökeillä, joissa samaa huonetilaa käytetään myös yöpymiseen.
