Onnettomuustutkintaraportti

Dnro 1389/06/2004

Kesämökillä sattunut häikämyrkytys

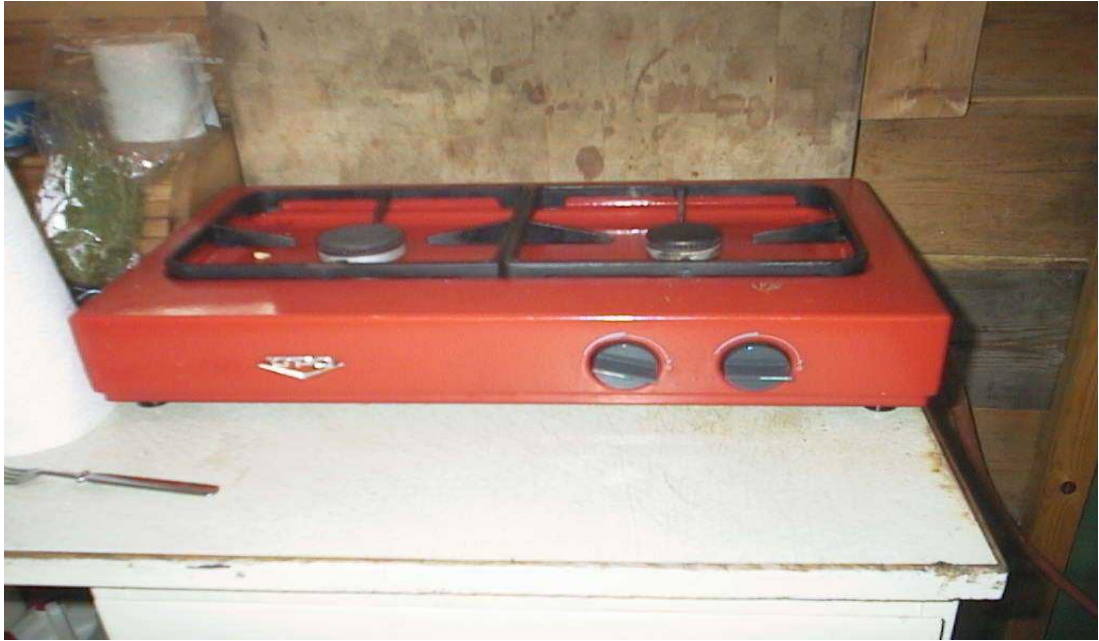
Kaasukäyttöisen pöytäkeittimen hana oli onnettomuuden jälkeen auki-asennossa ja kaasupullon päällä oleva pv-säätimen käyttövipu oli auki ja kaasupullo oli tyhjä. Kaasukeittimessä ei ollut liekinvarmistimia. Keitin ei ollut käyttäjän oma, kysymyksessä oli vuokramökki. Huoneessa ei ollut ilmanvaihtoventtiilejä.

Kuva 1. Keittimen vasemmanpuoleisen polttimen käyttönappi oli käännettynä vastapäivään vasemmalle minimiasennossa.

Kesämökeillä tapahtuvan nestekaasun käyttöturvallisuuden parantamiseksi Turvatekniikan keskuksen tulisi antaa informaatiota toimivan ilmanvaihdon merkityksestä varsinkin jos kaasulaitteen sijoitustilaa käytetään myös yöpymiseen. Kaasun käyttö ja kaasupullon säilyttäminen sisällä asuintiloissa edellyttää tilan hyvää ilmanvaihtoa. Samalla tulisi suositella, että sellaiset vanhat kaasuhellat ja kaasukeittimet, joissa ei ole liekinvarmistimia tulisi poistaa käytöstä. 1970-luvulla käyttöön otetuissa kaasuhelloissa ei ollut liekinvarmistimia. Liekinvarmistin on turvalaite, joka estää kaasun vuotamisen huoneeseen, jos liekki sammuu tai lieden hanaa ei suljeta huolellisesti.

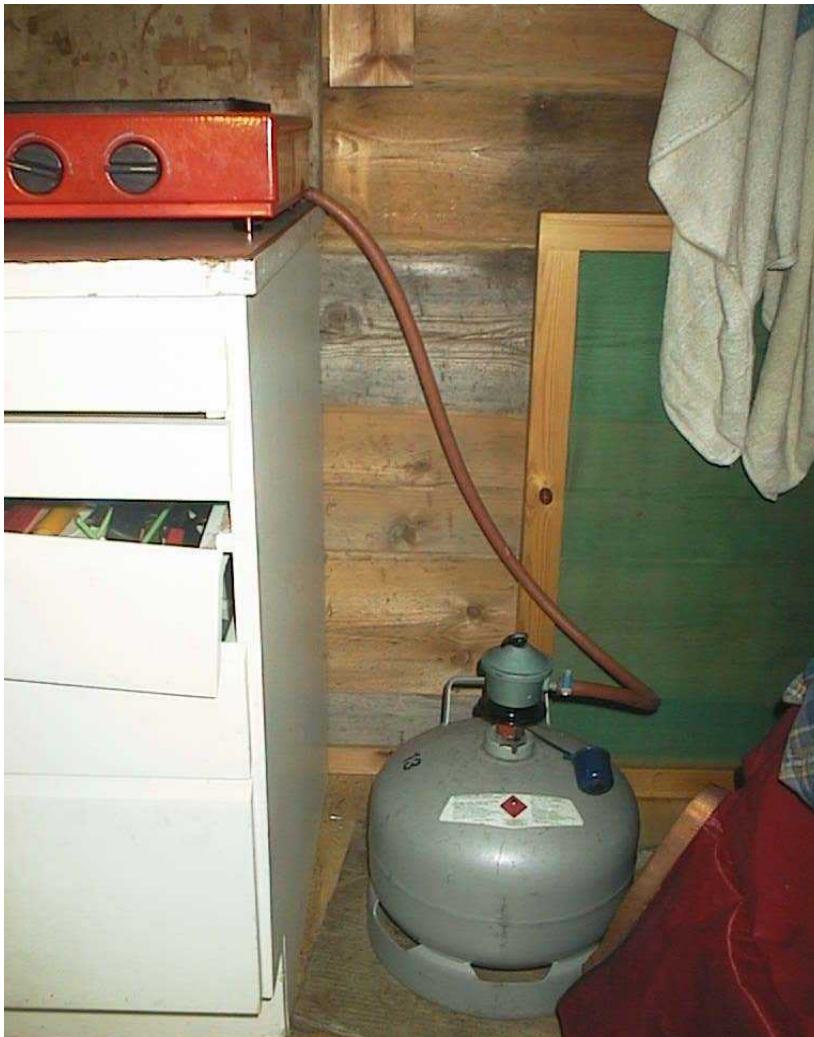
Kaasukeittimen toiminnan tarkastuksessa todettiin, että käytössä ollut paineensäädin oli 50 mbarin säädin. Keittimen oikea käyttöpaino on 30 mbar. Tämä aiheutti sen, että nestekaasu ja ensiöilmaseos tuli liian suurella paineella. Tästä johtui, että keittimen poltinta ei pystynyt käyttämään täydellä teholla, koska liekki karkasi irti paloportista. Minimiasennossa liekki pysyi paloportissa kiinni ja paloi tasaisemmin.

Kaasukeittimen toimintahäiriö, joka johtui liian suuresta käyttöpaineesta, on aiheuttanut tilanteen, jossa vain osassa polttimen paloportteista paloi liekki tai liekki karkasi kokonaan, jolloin palamatonta kaasua on päässyt huonetilaan. Lisäksi kaasu on palanut epätäydellisesti aiheuttaen häkää.

Kaasukeittimessä käytetty vääränlainen paineensäädin (50 mbar) oli ollut mökin valmistuttua eli 13 vuotta tässä mökissä käytössä. Säädin oli jo tätä aikaisemmin mökin omistavan yhdistyksen käytössä olevalla toisella mökillä. Säätimen alkuperä ei ole tiedossa.

Kuva 2. Viiden kilon nestekaasupullon päässä olevan PV-säätimen käyttövipu oli auki-asennossa

Turvallisuuden kannalta on myös tärkeää, että kaasulaitteita käytetään oikealla käyttöpaineella. Paineensäädin tulisi vaihtaa viimeistään 10 vuoden kuluttua, vaikka säätimen toiminnassa ei olisi havaittu mitään vikaa. Lisäksi paineensäätimissä tulee olla selvästi merkitty oikea käyttöpaine (30mbar).
