Onnettomuustutkintaraportti

Dnro 6109/06/2002

Asuntovaunussa sattunut häkämyrkytys

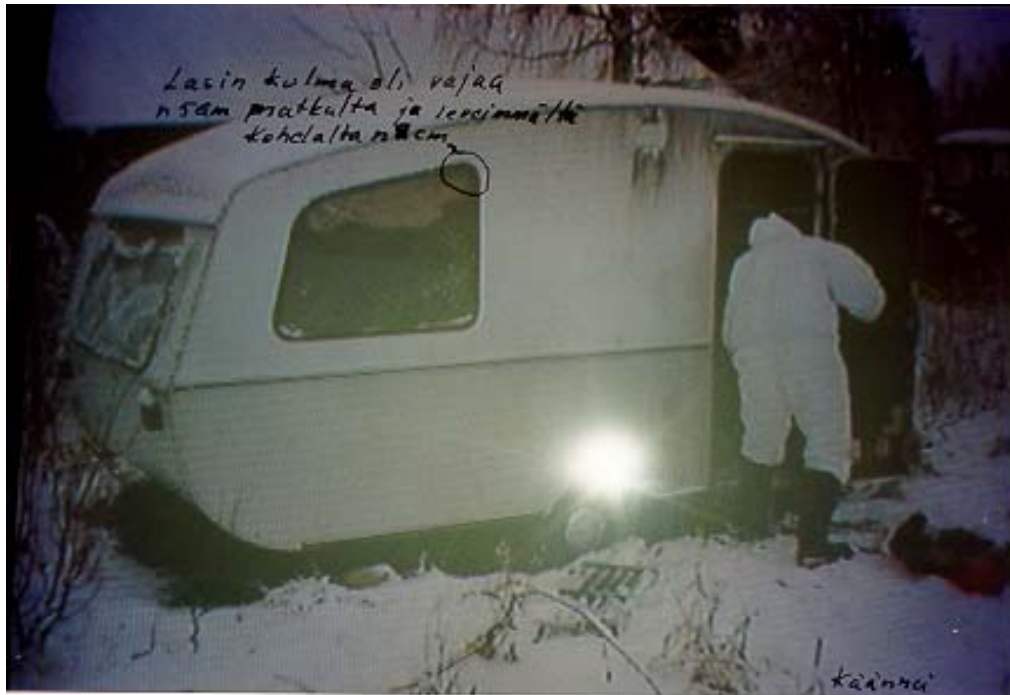
Kuva 1. Asuntovaunua käytettiin asuntona, eikä se enää ollut rekisterissä.

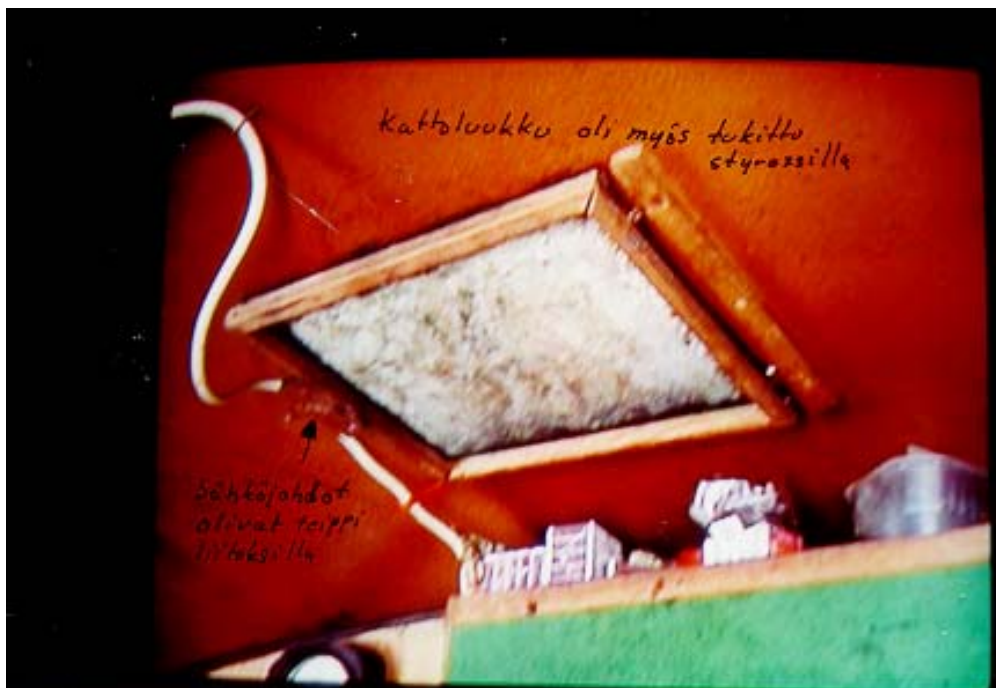
Vaunussa oli korvausilma-aukot oven alaosassa, kaksi kappaletta kooltaan noin 120 x 120 mm. Aukot oli suljettu oven sisäpuolelta styroxpaloilla. Keittimen alla olevassa alakaapissa oli taipuisa ilmaputki, halkaisija 60 mm, pituus 500 mm. Kaappi oli täynnä kattiloita, paistinpannuja ym. tavaraa, joten putkenpää oli osittain tukossa. Putken alapäässä vaunun alla oli muovinen hyönteisverkko. Vaunun katossa oli poistoilma-aukko, kooltaan noin 120 x 120 mm, aukko oli osittain suljettu. Vaunussa oli lisäksi kattoluukku, 300 x 300 mm. Kattoluukku oli kiinni. Keittimen yläpuolella ei ollut liesituuletinta, eikä muutenkaan ilmanvaihtoaukkoa.

Kuva 2. Kattoluukku oli myös tukittu styroxilla.

Asuntovaunun kaasuhellan käyttäminen edellyttää hyvää ilmanvaihtoa. Riittävä ilman saanti on muutenkin tärkeää asuntovaunussa, jota käytetään majoittumiseen. Asuntovaunun ilmanvaihtoaukkoja ei saa kylmästä ja vedosta huolimatta sulkea tai pienentää.

Asuntovaunujen katsastuksen yhteydessä tulisi informoida siitä, että kaasulaitteiden kunnosta on tärkeää huolehtia ja käyttää tässä tarvittaessa asiantuntevaa apua. Lisäksi tulisi kertoa, että vaunussa olevia ilmanvaihtoaukkoja ei saa sulkea tai pienentää.
