Onnettomuustutkintaraportti

Dnro 6342/06/2002

Asuntovaunun tulipalo

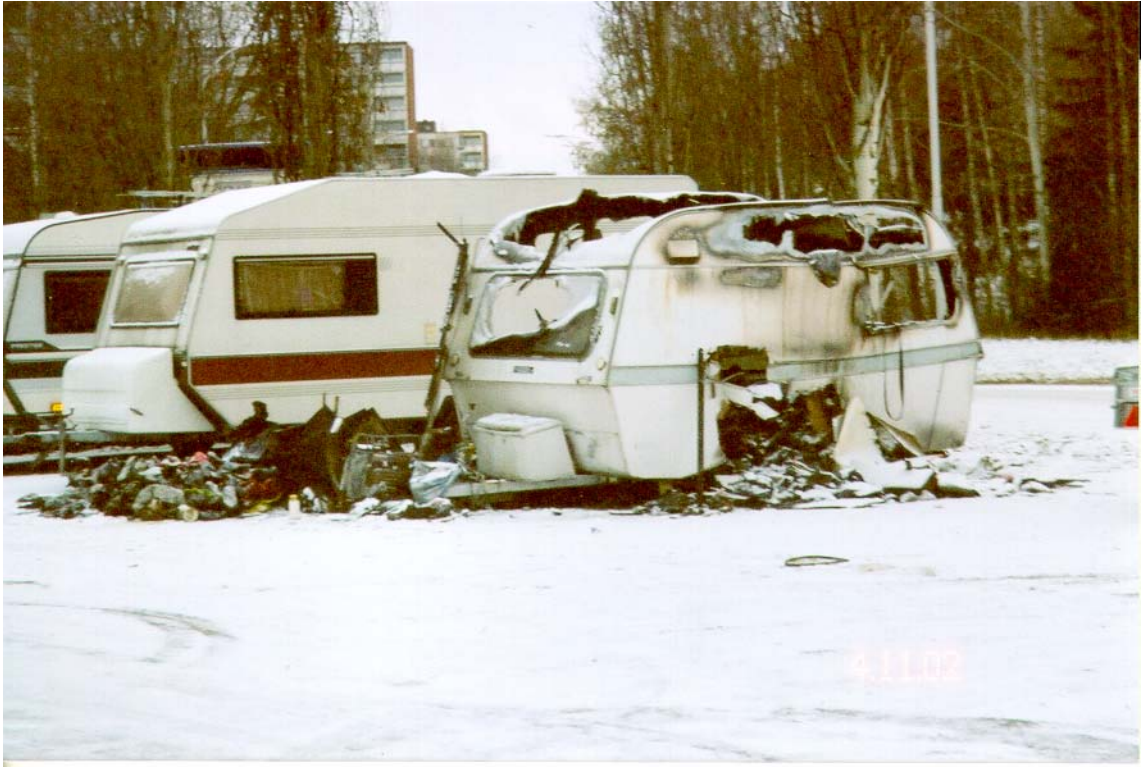
Kuva 1. Palanut asuntovaunu oli vuodelta 1974.

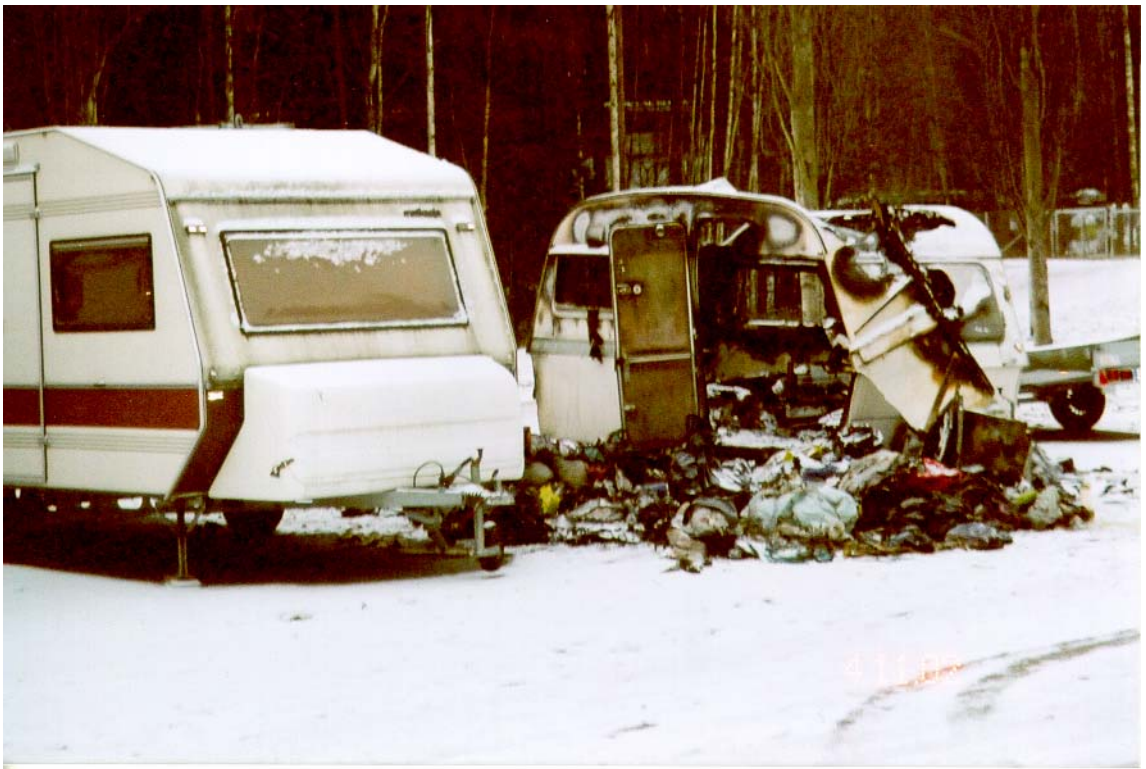
Kuva 2. Vaunu oli asuntokäytössä ja siellä oli paljon tavaraa.
