PELASTUSLAITOSTEN KUMPPANUUSVERKOSTON JULKAISU 2/2018

SUOMESSA VUONNA 2017 AUTOMAATTISEN SAMMUTUSLAITTEISTON SAMMUTTAMAT TAI RAJOITTAMAT TULIPALOT HENKILÖTURVALLISUUSKOHTEISSA

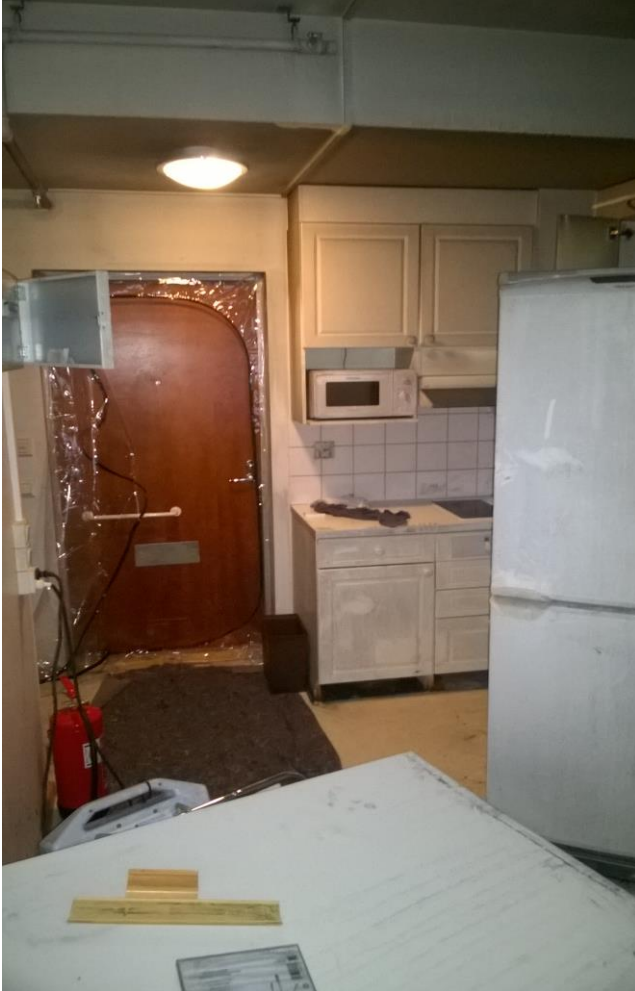
Tapaus 1: Sammutuslaitteisto sammutti huoneistossa tahallisesti sytytetyn tulipalon. Huoneistossa sisällä oli 2 miestä, joista toinen ei halunnut poistua tilasta ja toinen ei kyennyt. Sammutuslaitteisto pelasti mitä ilmeisimmin molempien hengen. Jos sammutuslaitteisto ei olisi sammuttanut paloa, palokunta olisi aloittanut tehokkaan sammutustyön noin 10,5 minuutin kuluttua palon syttymisestä. Kuvassa näkyy huoneiston ovi, jonka raosta henkilökunta yritti sammuttaa paloa.

Automaattien sammutuslaitteisto pelasti mitä ilmeisemmin kahden huoneistossa olleen hengen. Kumpainkaan miehistä ei poistunut sytytetystä kaksiosasta. Toinen ei halunnut ja toinen ei kyennyt.

Henkilökunta teki tilanteessa voitavansa. Työntekijät (2 henkilöä) paikansivat nopeasti paloilmointikeskukselta syttymistilan. Palo oli jo tässä vaiheessa kehittynyt niin pitkälle ja huoneistossa oli niin paljon savua, ettei työntekijä voinut mennä huoneistoon sammuttamaan paloa, vaan yritti alkusammutusta oven raosta. Työntekijät todetessaan tilanteen vakavuuden soittivat vielä hätäkeskukseen antaakseen tarkempia tietoja tilanteesta. Tällä perusteella hätäkeskus nosti alkupeleistä vastetta.

Jos automaattinen sammutuslaitteisto ei olisi sammuttanut paloa, olisi palokunnan tehokas sammutustoiminta alkanut arviolta 10,5 minuutin kuluttua palon syttymisestä. Pienessä huoneistossa (35 m²) olleet 2 miestä olisivat todennäköisesti kuolleet tai vähintään loukkaantuneet hengenvaarallisesti. Nyt miehet selvisivät ainoastaan lievällä loukkaantumisella, mikä aiheutui savun hengittämisestä. Miehet käytettiin tarkistettavana terveyskeskuksessa, mutta he kotiutuivat lähes saman tien (sytyttäjä psykiatriseen sairaalaan).

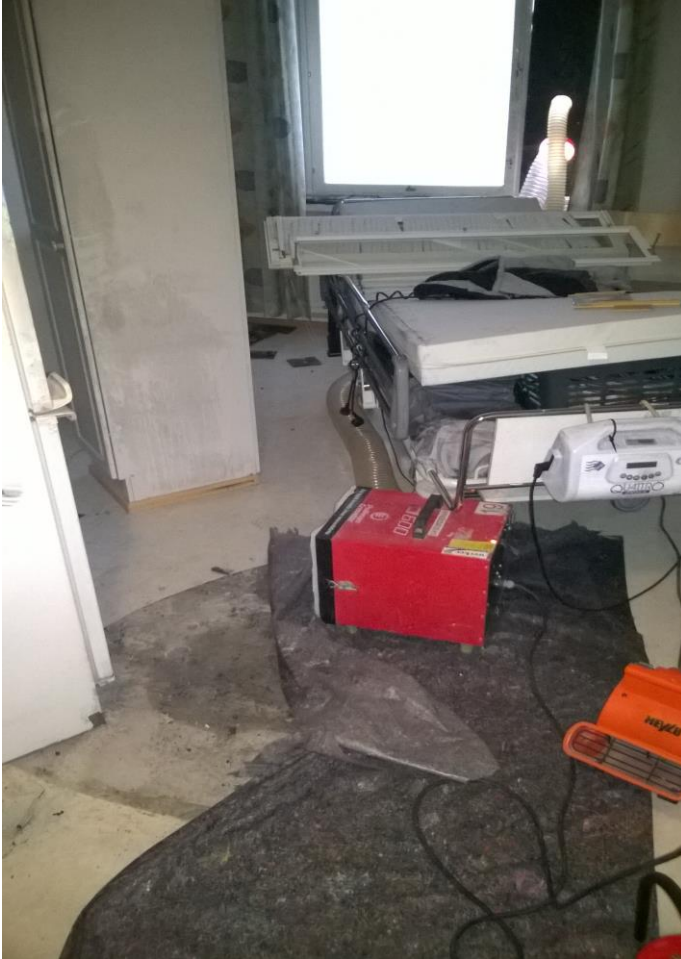
Tapaus 1: Sytytetty tulipalo oli lattialla punaisen lämmittimen kohdalla. Kuva on otettu huoneiston ovelta.

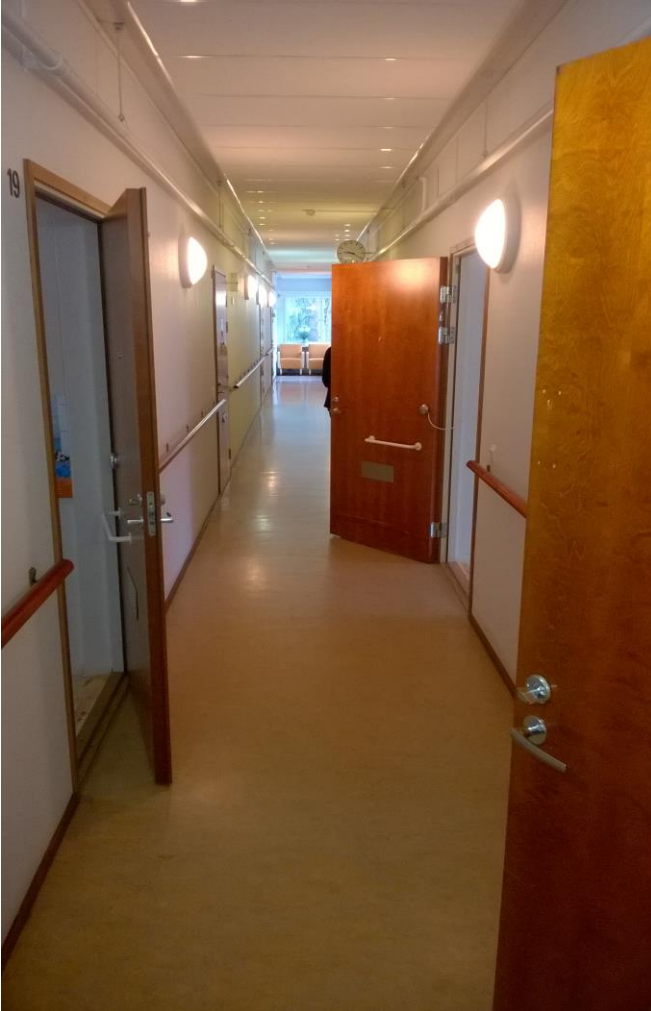
Tapaus 1: Sisäinen käytävä, johon levisi hieman savua sytytetyn huoneiston oven ollessa ajoittain auki. Syttymishuoneiston ovi on suljettuna oleva ovi vasemmalla.

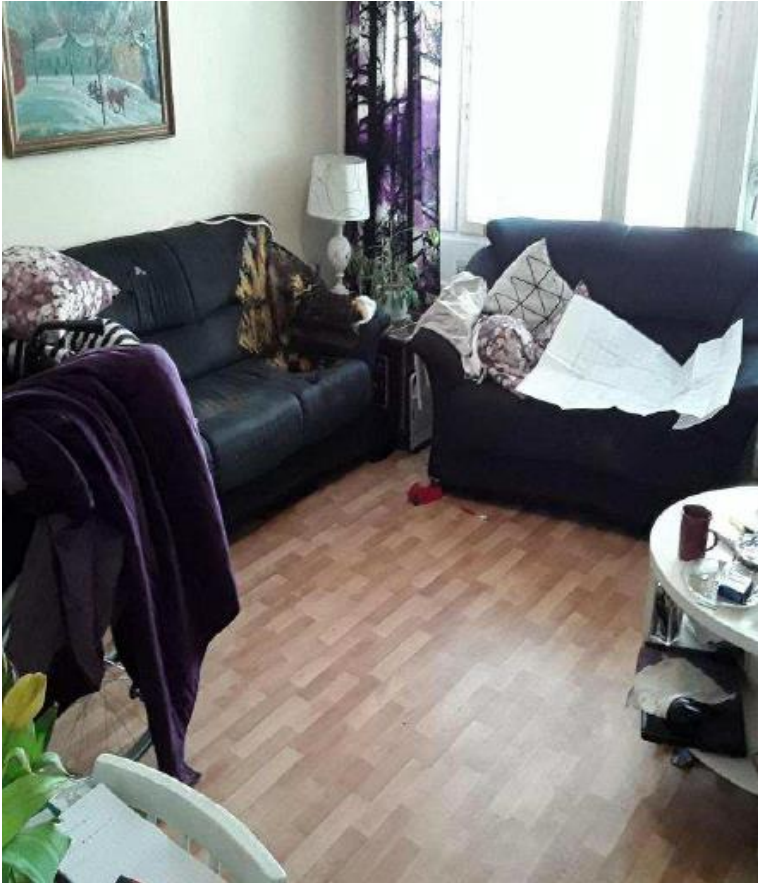
Tapaus 2: Olohuoneessa sohva oli syttynyt palamaan todennäköisesti tupakoinnin seurauksena. Automaattinen sammutuslaitteisto sammutti palon ja palontutkinnassa oli arvioitu laitteiston pelastaneen asukkaan hengen. Henkilö olisi todennäköisesti menehtynyt liekkipalovammojen seurauksena.

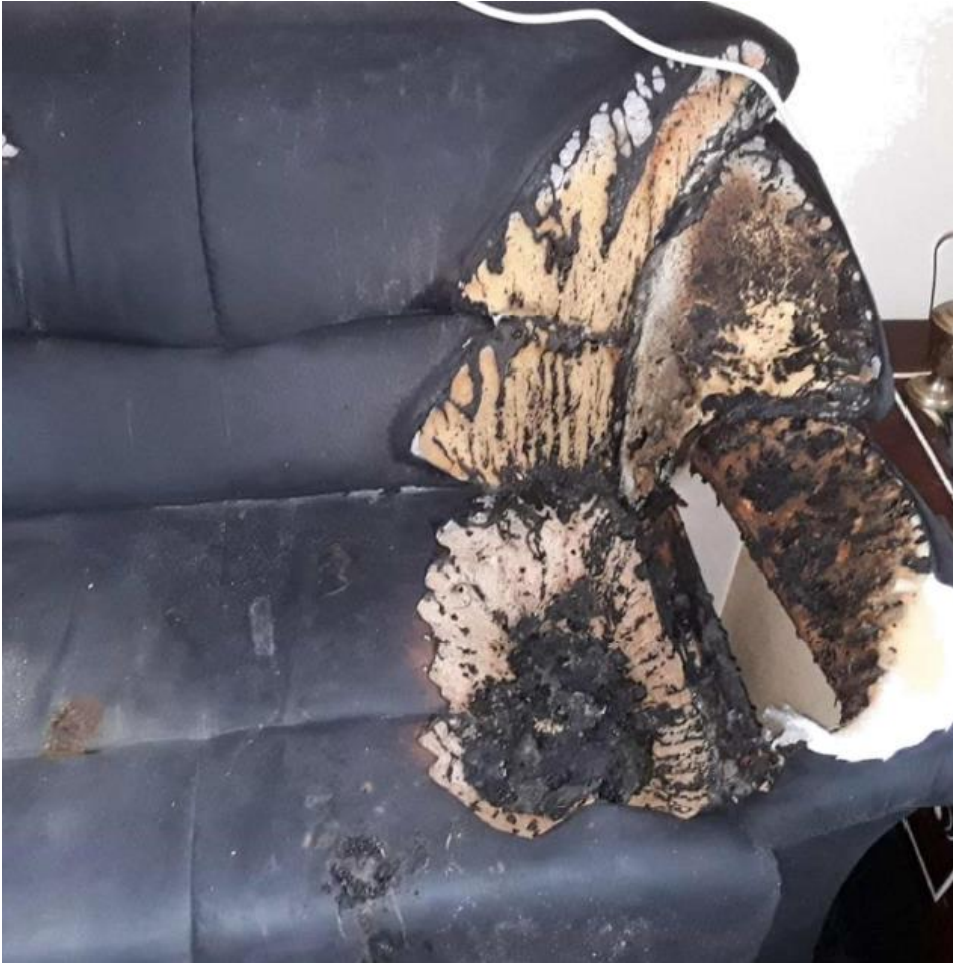
Tapaus 2: Tarkempi kuva palaneesta sohvasta. Sohva sisältää huomattavan määrän erittäin myrkyllistä savukaasua tuottavaa muovipohjaista istuinpehmustetta.

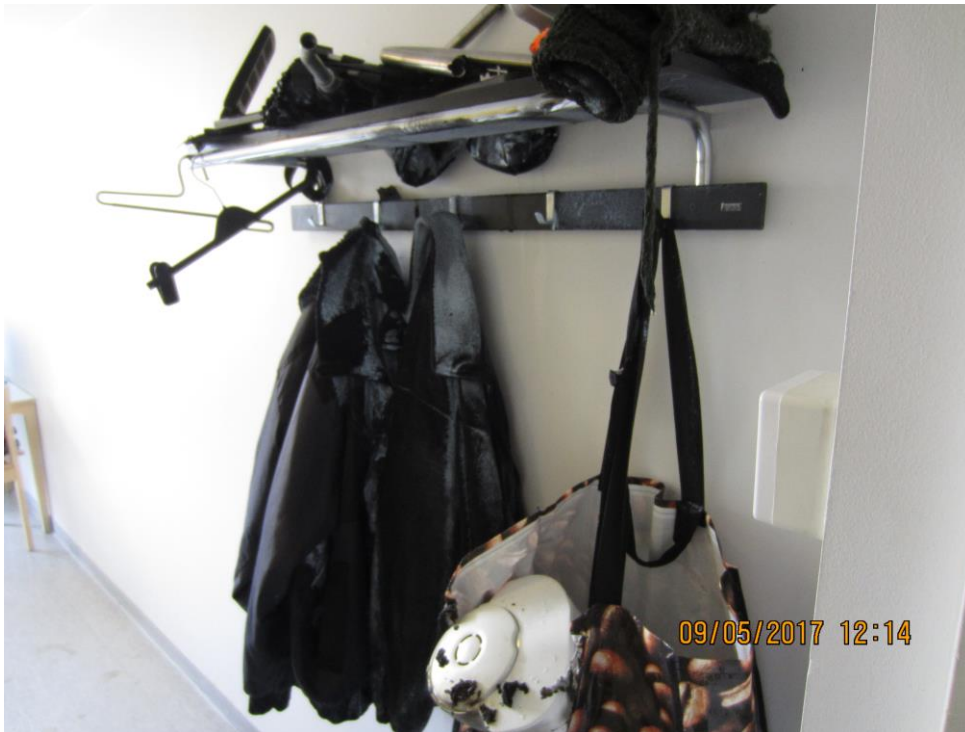
Tapaus 4: Kassi paloi asunnon eteisen naulakossa, tahallinen

Sammutuslaitteisto mahdollisesti pelasti pyörätuolilla liikkuvan asukkaan hengen. Todennäköisesti asukas oli syttännyt asunnossaan tulipalon eikä yrittänyt poistua turvaan. Automaattinen paloilmoin aktivoitui ja henkilökunta sai tiedon palosta sen välityksellä. Työntekijä paikansi paloilmointikeskukselta syttymistilan ja meni avaamaan asunnon ovea käsiammuttimen mukanaan. Sammutuslaitteisto oli aktivoitunut jo ennen tätä ja sammuttanut palon lähes kokonaan. Työntekijä sammutti lattialla kyteneet vaatteet ja työnsi asukkaan turvaan. Työntekijä oli syttymistilassa arviolta noin 90 sekunnin kuluttua saatuaan tiedon palosta toiminnanharjoittajan selvityksen mukaan.

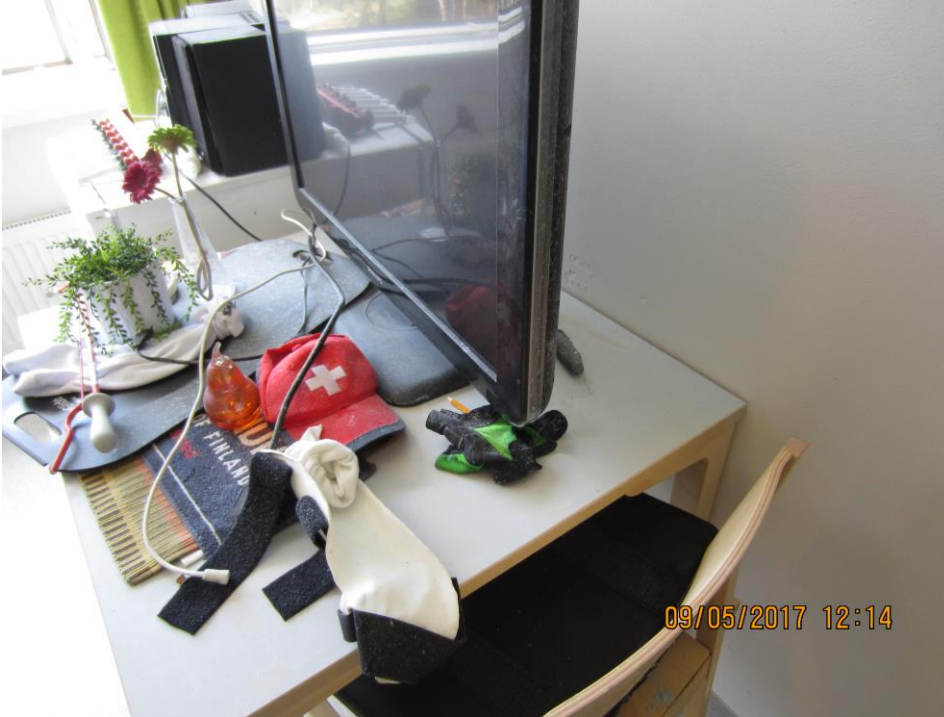
Tapaus 4: Henkilökunta käytti jauhesammutinta palon lopullisessa sammuttamisessa. Jauhetta näkyy esineiden pinnoilla.

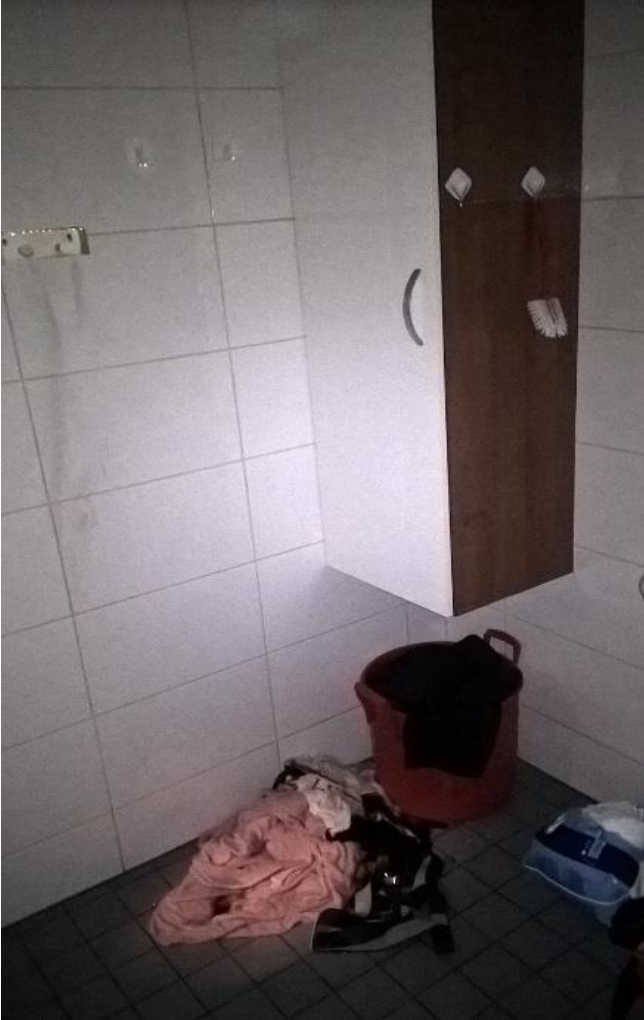
Tapaus 7: Kuvassa seinäkoukut, jossa olleet pyyhkeet asukas sytytti palamaan

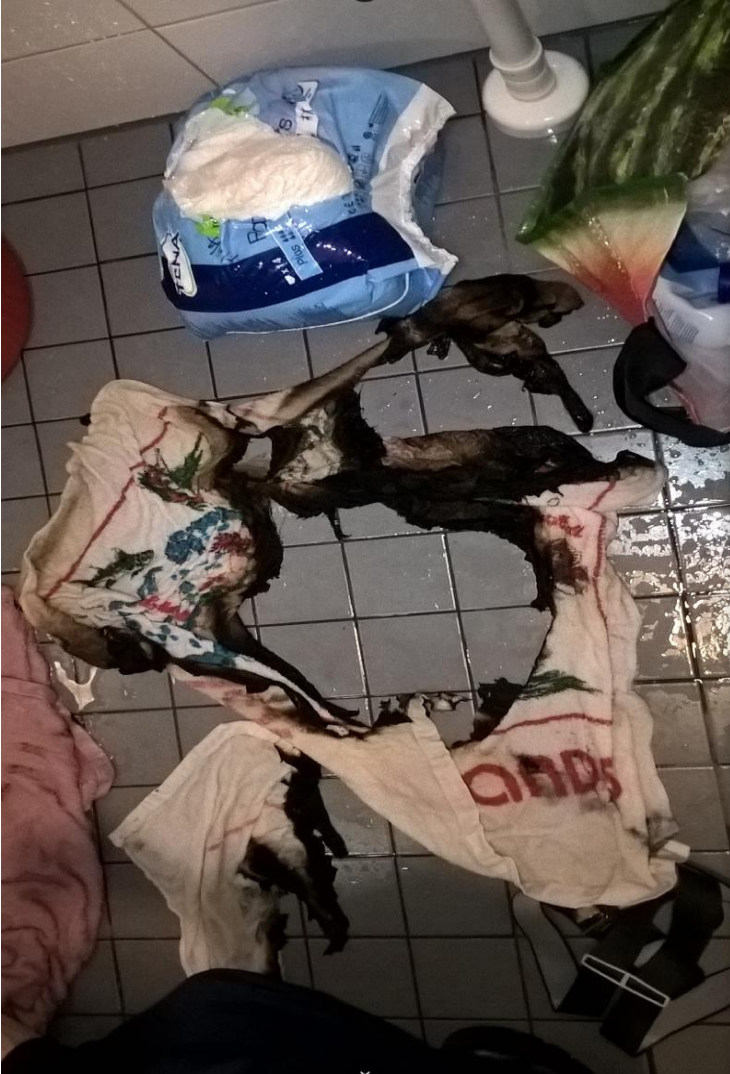
Tapaus 7: Palaneet pyyhkeet lattialla palon jälkeen

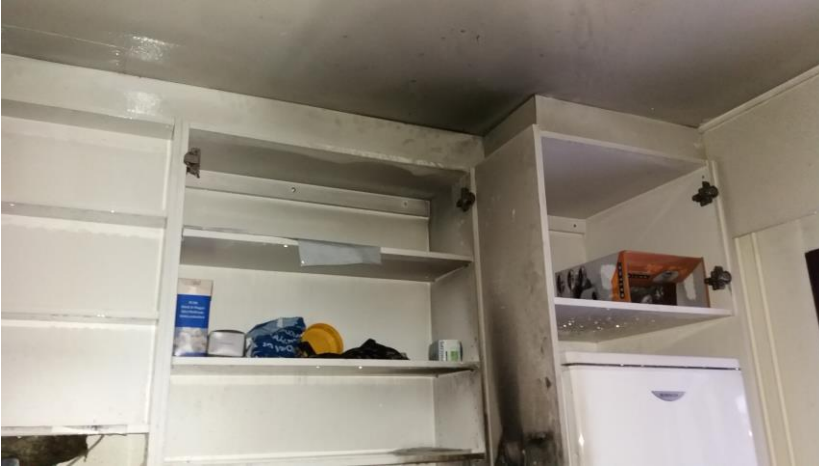
Tapaus 8: Palon jäljiltä on nähtävissä nokea

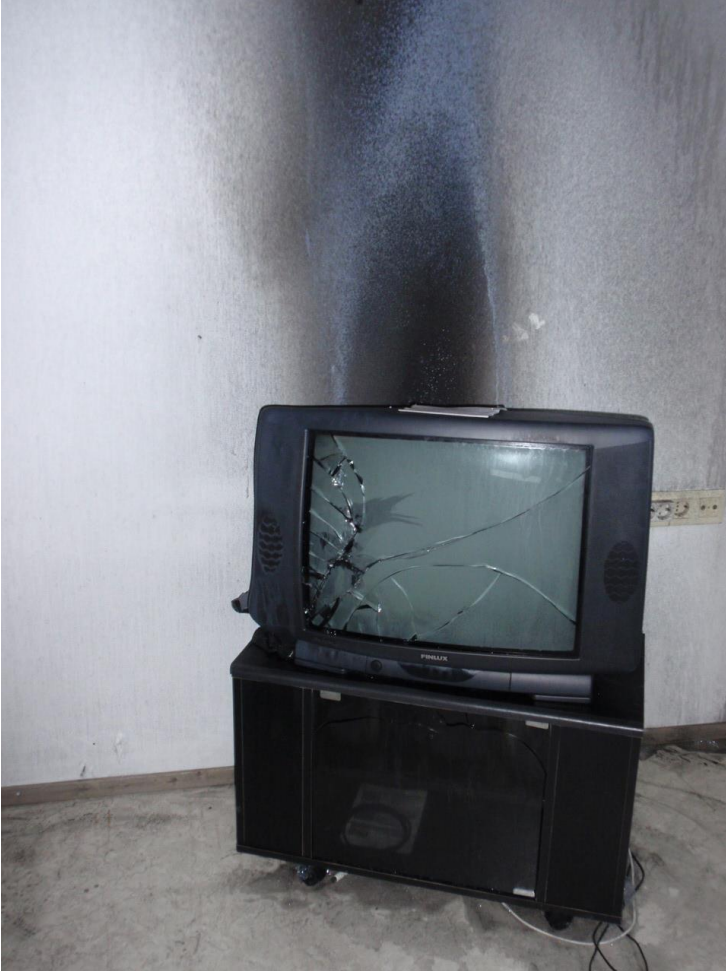
Tapaus 9: Televisio palon jälkeen

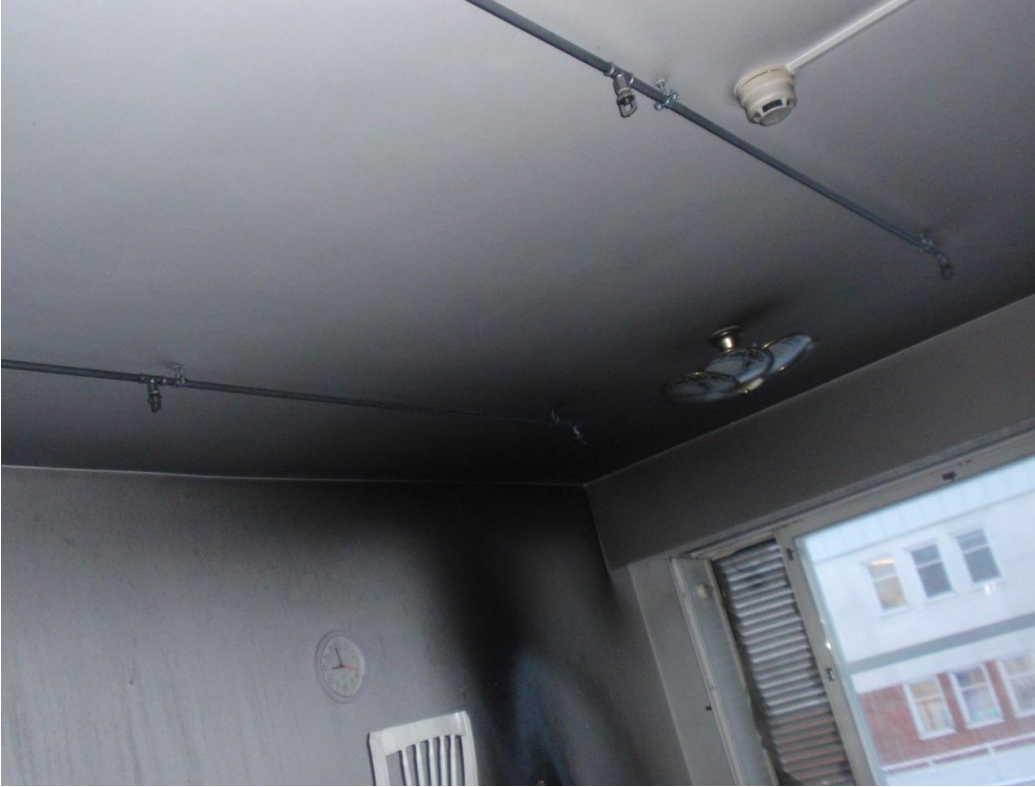
Tapaus 9: Sammutuslaitteistona ei ollut perinteinen vesisprinklerijärjestelmä, mikä on nähtävissä suuttimien sijoittelusta.

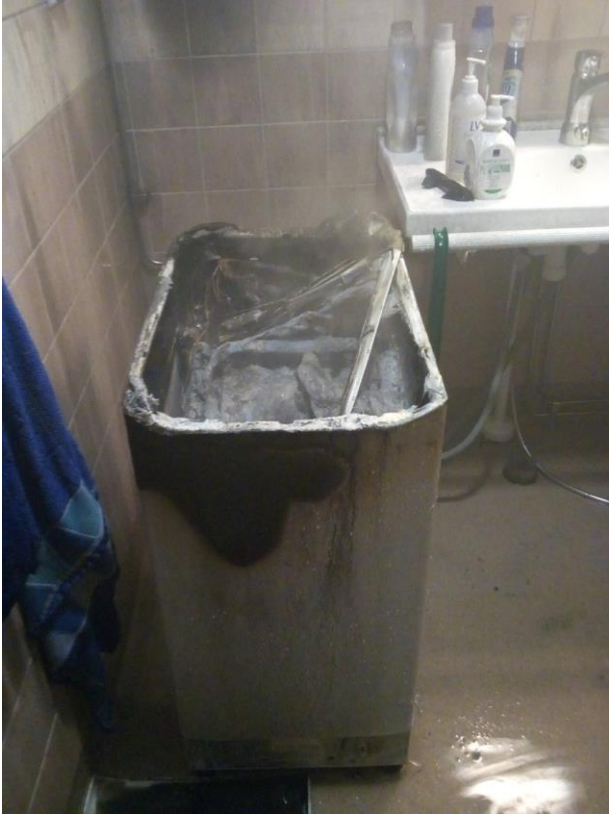
Tapaus 12: WC:ssä syttynyt pesukone palon jälkeen

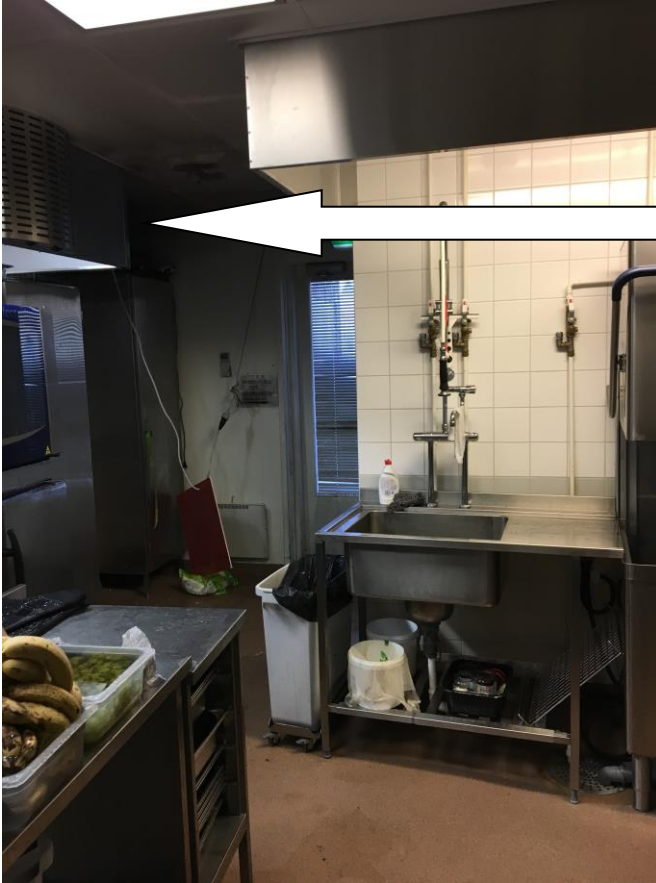
Huuva, joka häiritsee veden
pääsyä suuttimesta pakastimen
syttymiskohtaan.

Tapaus 11: Vasemmalla takana kohta, jossa pakastin sijaitsi. Kuvassa myös huuva, joka hieman häiritsee veden pääsyä syttymiskohtaan

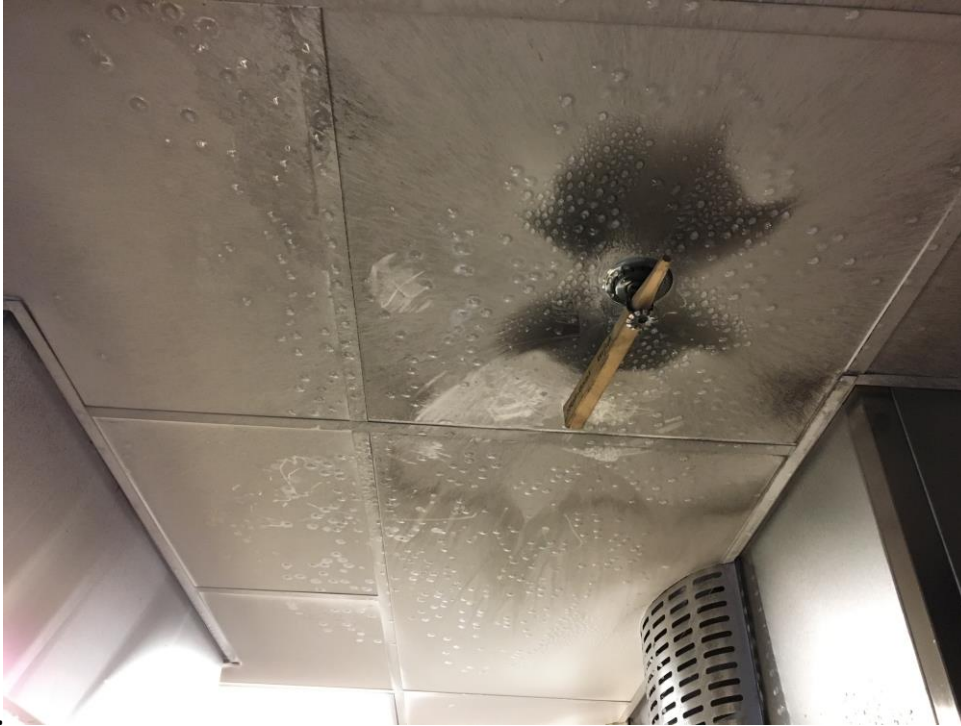
Tapaus10: Palokunnan asettama kiila launneeseen suuttimeen

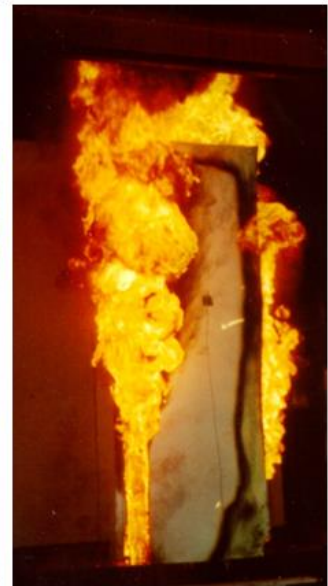
Kylmälaitepalon kehittyminen:

1 min 25 s

5 min 55 s

11 min 10 s

13 min 5 s
