Onnettomuustutkintaraportti

Dnro 11573/06/2010

Arizona Chemical Oy:n säiliöräjähdys 15.9.2010

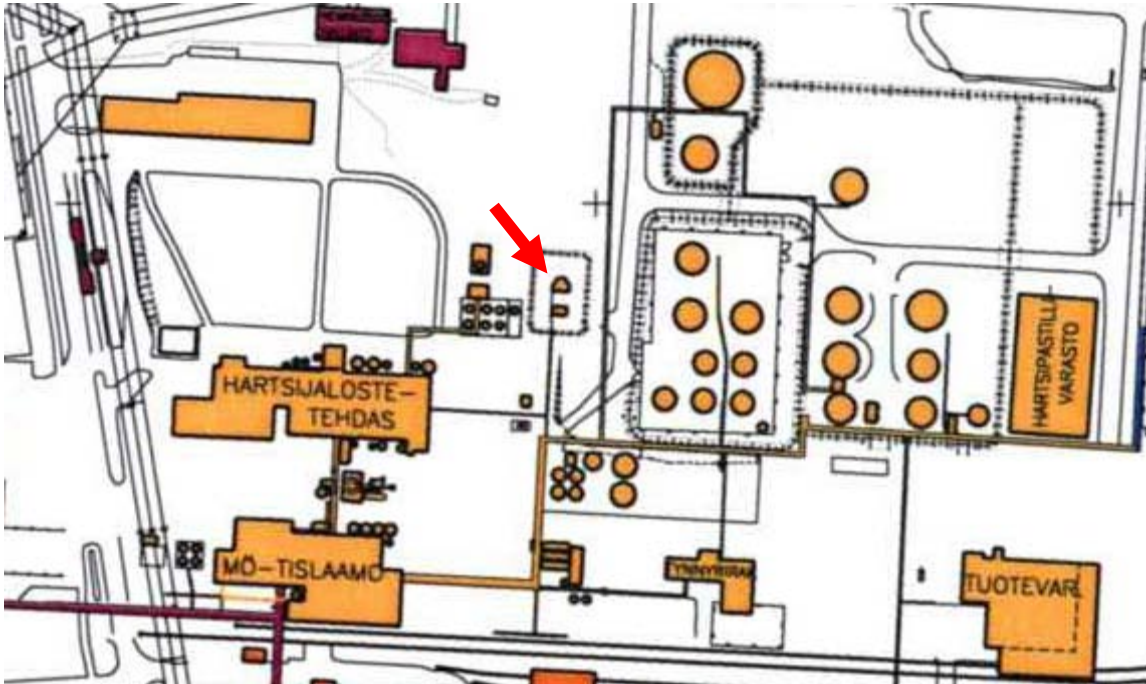
Räjähdys tapahtui Arizona Chemical Oy:n Nuottasaaren tehtaalla. Tehtaan säiliöalueella tehtiin tislusjäännöksen varastosäiliöön (säiliö TJ6) katon ja ylimmän vaippalevykerroksen uusintatöitä. Lisäksi nesteputkistoihin tehtiin onnettomuutta edeltävien päivien aikana muutostöitä. Samassa vallitilassa on myös toinen tislusjäännöksen varastosäiliö TJ5.

Kuva 2. Arizona Chemical Oy:n alue. Säiliö TJ6 merkittynä nuolella.

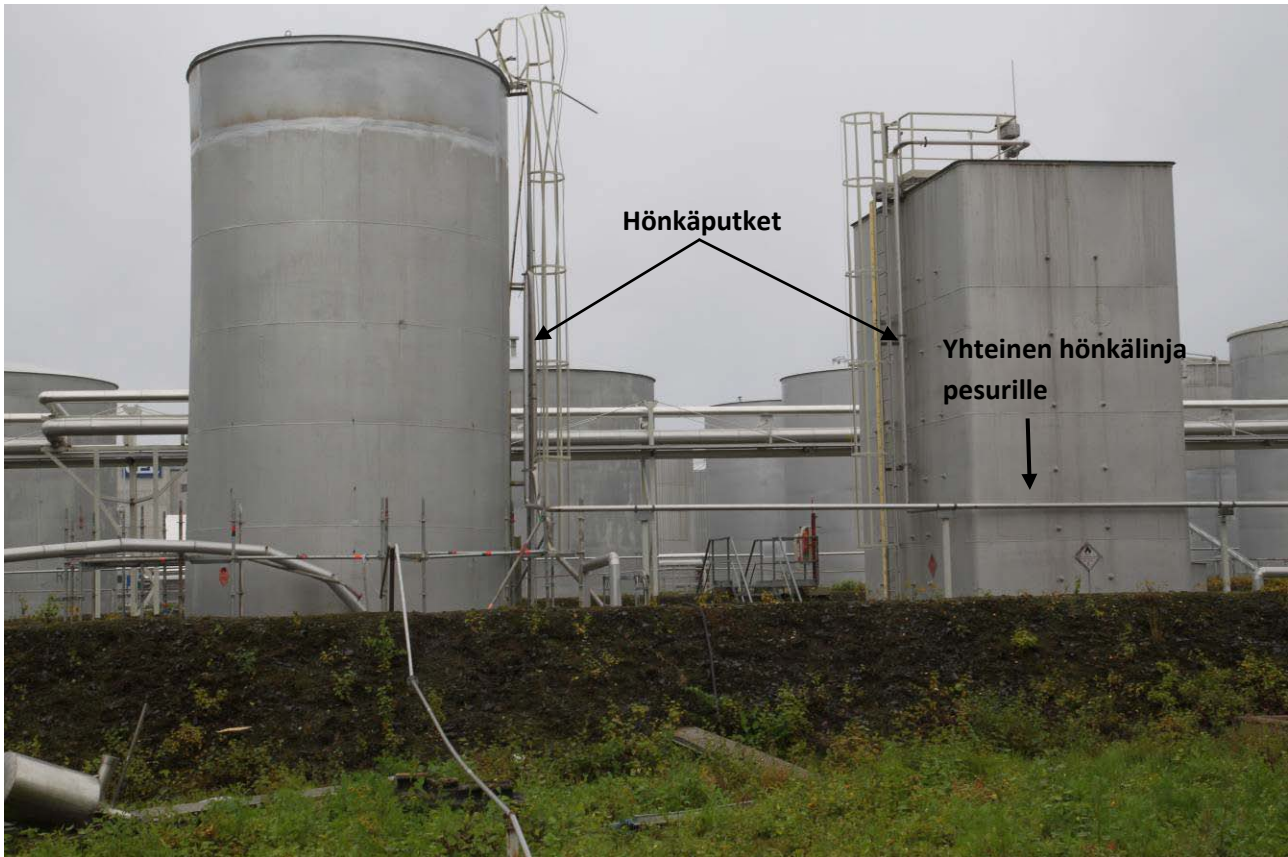
Kuva 3. Säiliöt TJ6 (vasemmalla) ja TJ5.
