2.3.2012

## Sukellusliikkeen räjähdys

Sukellusliikkeen työntekijä loukkaantui 23.8.2011 seoskaasusukellukseen käytettävien nitroksipullojen täytössä syttyneessä tulipalossa.

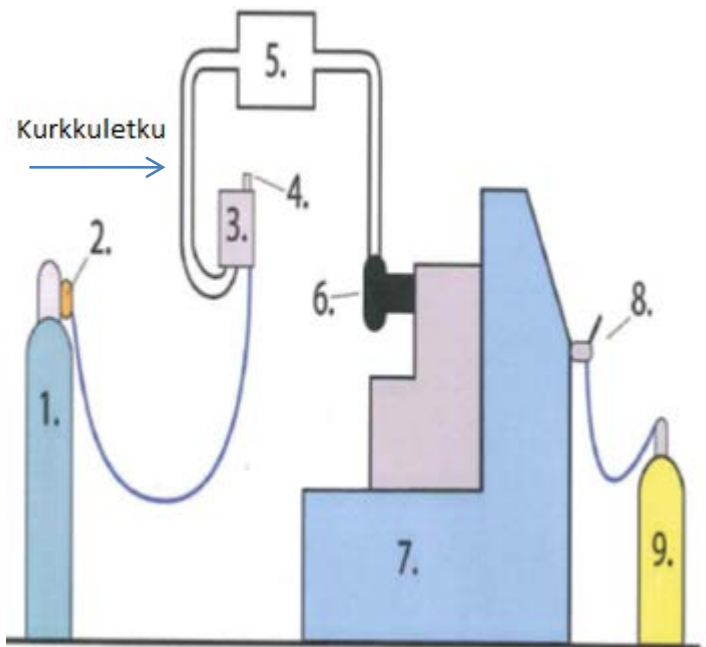
Kuva 2. Yleiskuvaus täyttöjärjestelmästä.

1. 50 L happisäiliö
2. Paineenalentaja ja virtauksensäädin
3. Nitrox täyttöpaneeli ja säätöyksikkö
4. Järjestelmän ilmanotto täyttöpaneelin yhteydessä
5. Ilmanottoputkisto ja äänenvaimennin
6. Ilmanoton suodatin
7. Kompressor
8. Kompressorin täyttöpaneeli ja sulkuhanat
9. Täytettävä sukelluspullo(t).
