# ONNETTOMUUSTUTKINTARAPORTTI

DNRO 2007/06/2012

## Talvivaara Sotkamo Oy:n tehdasalueella 15.3.2012 sattunut kuolemantapaus

Turvallisuus- ja kemikaalivirasto

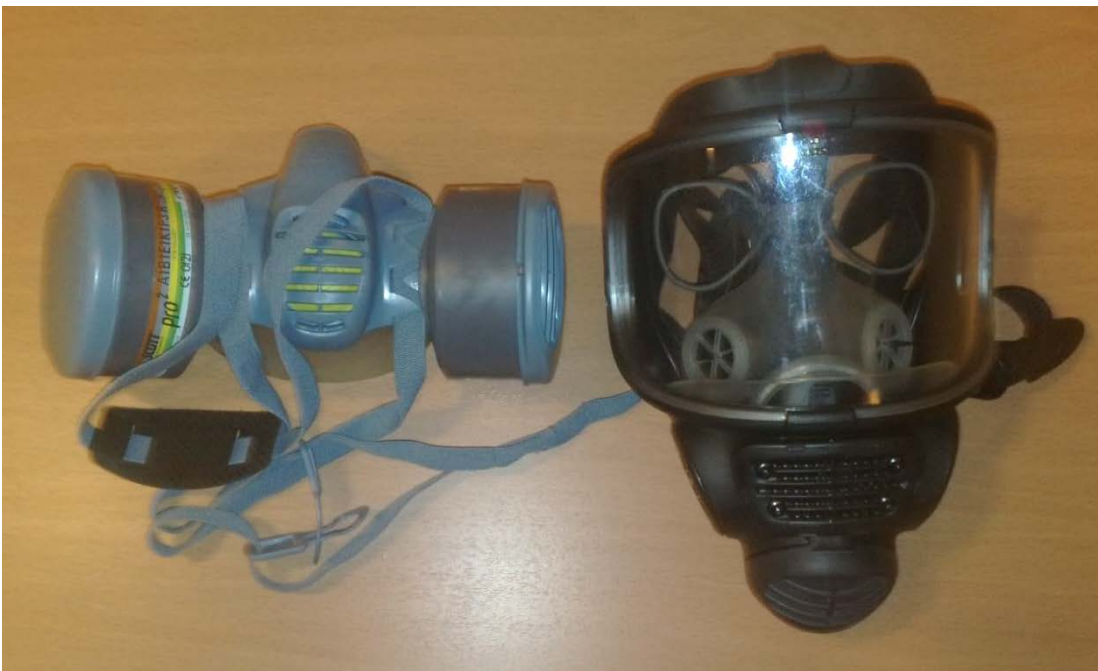
**Kuva 12.** Hengityssuojaimia. Vasemmalla puolinaamari ja oikealla kokonaamari.

Vuoroilla oli haastattelujen mukaan erilaisia tottumuksia suojavarusteiden käytössä. Osa työntekijöistä piti mukanaan kuvan 12 kaltaisia hengityssuojaimia ja osa kuvan 13 mukaista pelastautumislaitetta. Monikaasumittarin käyttö oli yhtenäisempää onnettomuustapausta lukuun ottamatta. Työntekijät kertoivat, että he eivät ole saaneet koulutusta pelastautumislaitteen käyttöön. Kukaan haastatelluista ei ollut kertaakaan laittanut kasvoilleen tai käyttänyt pelastautumislaitetta. Se pidettiin pakkauksessa mukana.
