Pahtavuoman entisen kaivoksen jälkihoitotyöt, Kittilä
Pöytäkirja töiden katselmuksesta ja loppukokouksesta

**Pahtavuoman sivukivikasan kalkkikivipeitto,
laadunvarmistus**

17.11.2016
Viite 101003967-001
Sivu 1 (6)
Raportin laatija: Päivi Picken

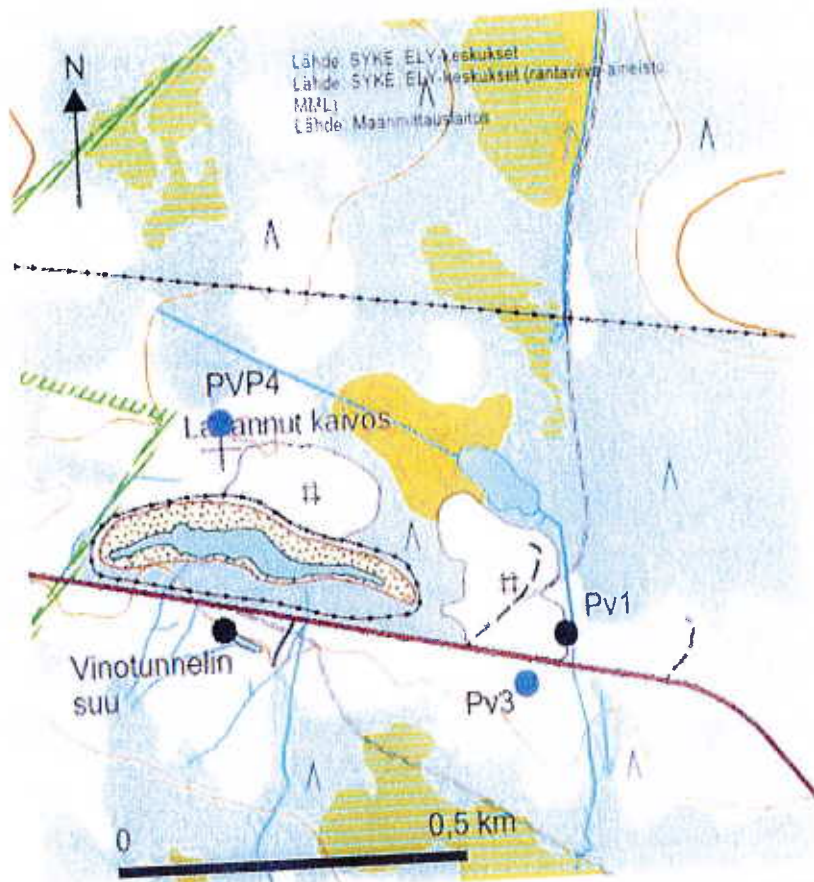
Kuva 1 Pintavesinäytteenoton (musta) ja pohjavesinäytteenoton (sininen) näytteenottopaikat Pahtavuoman kaivoksen alueella (ympäristökarttapalvelu Karpalo 31.10.2016).

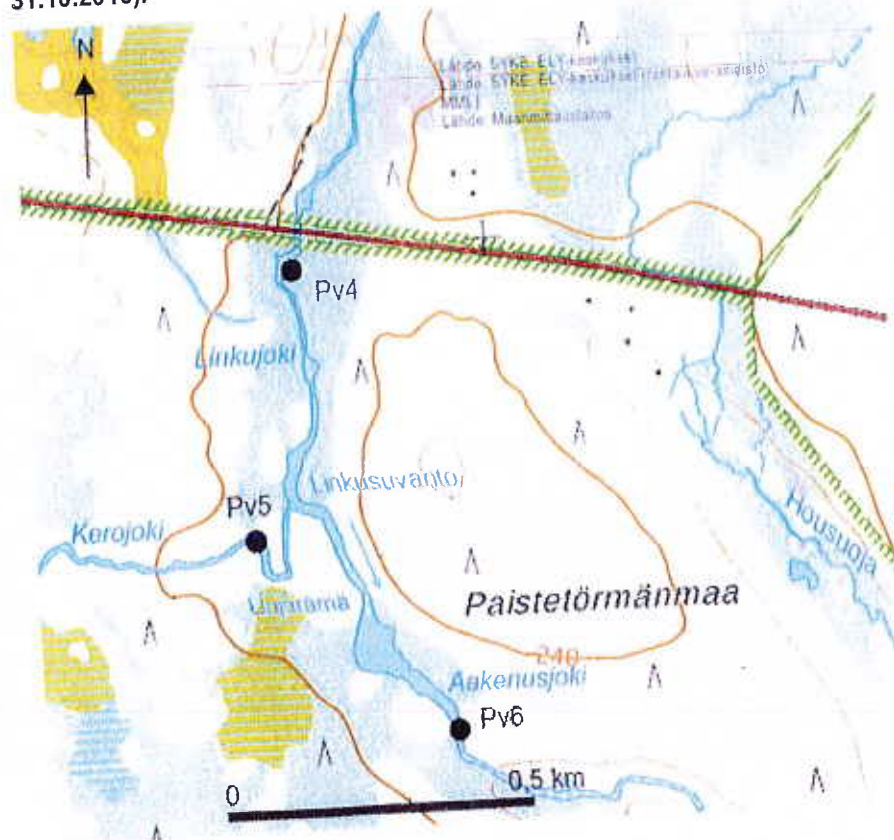
Kuva 2 Pintavesitarkkailun näytteenottoaikat Linkujoen, Kerojoen ja Aakenusjoen yhtymäkohdassa (ympäristökarttapalvelu Karpalo 31.10.2016).

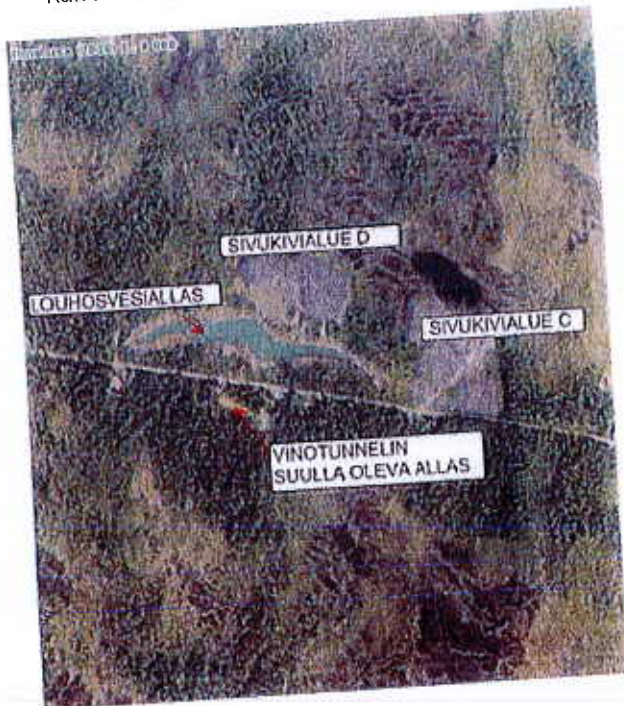
Kuva 1. Alueen yleiskuva
