# ONNETTOMUUSTUTKINTARAPORTTI

DNRO 3472/00.05.12/2021

## Montolan kaivoksella 13.4.2021 sukeltajan kuolemaan johtanut onnettomuus

Turvallisuus- ja kemikaalivirasto

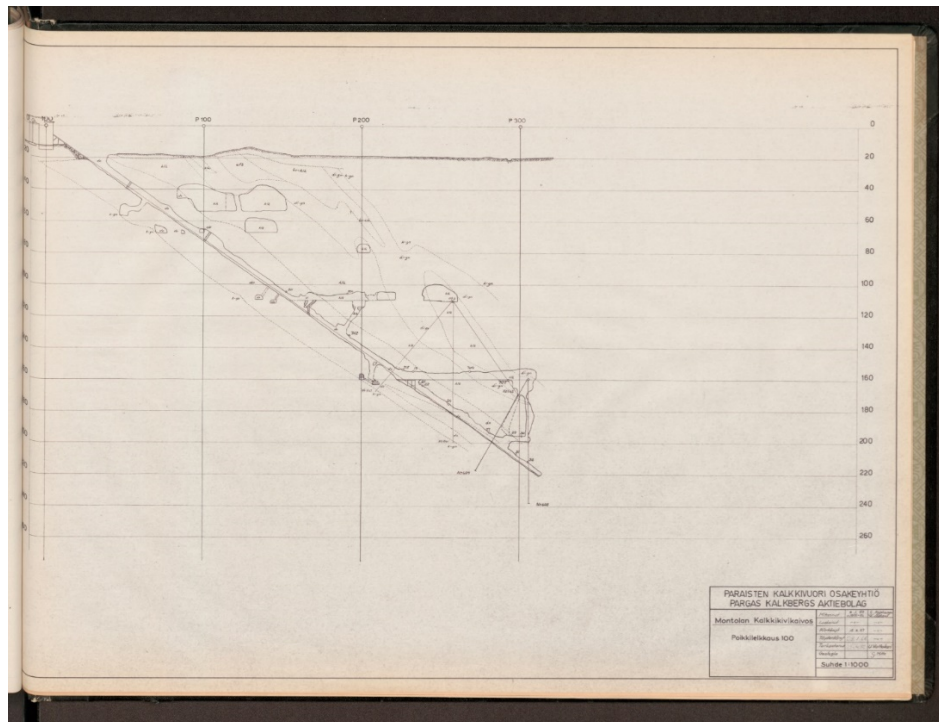
Kuva 1. Kaivoksen poikkileikkaus. Kaivoksen vinokuilu ulottuu +220 tasolle.

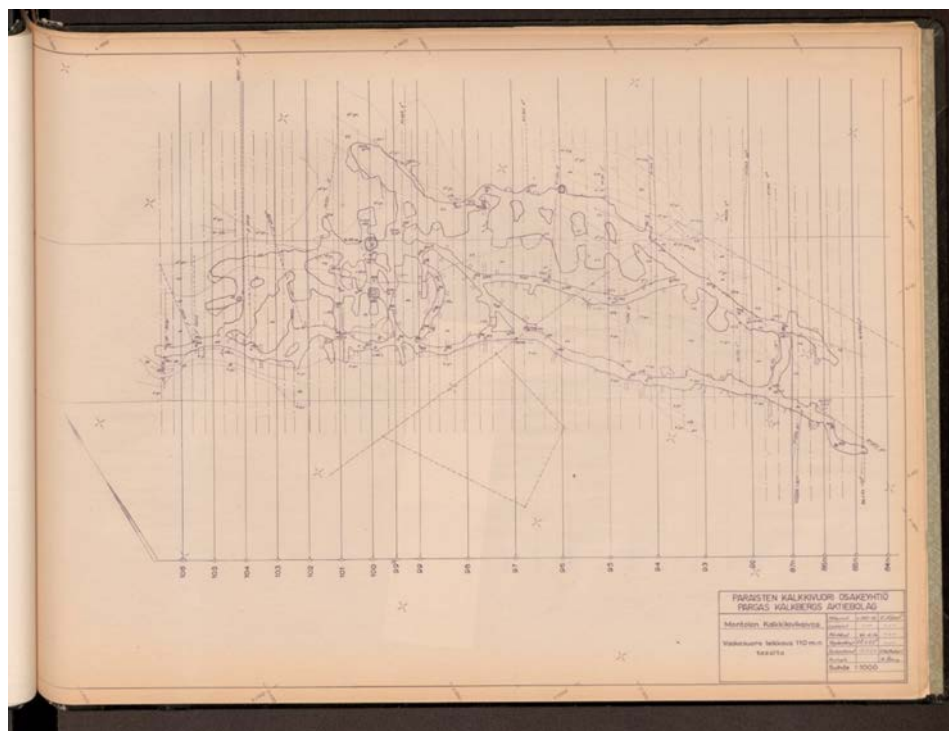
Ensimmäinen maanalainen louhintataso on taso +68, jota louhittiin vuosina 1939-1950 makasiini- ja pilarilouhintana. Tasolla +68 louhinta-alueen pituus on 300 m. Tasolle +110 saakka louhinta jatkui makasiini- ja pilarilouhintana. Tasolla +110 louhinta-alueen pituus on noin 400 m (kuva 2). Louhinta tasolla +110 päättyi vuonna 1967.

Kuva 2. Louhitut tilat tasolla +110

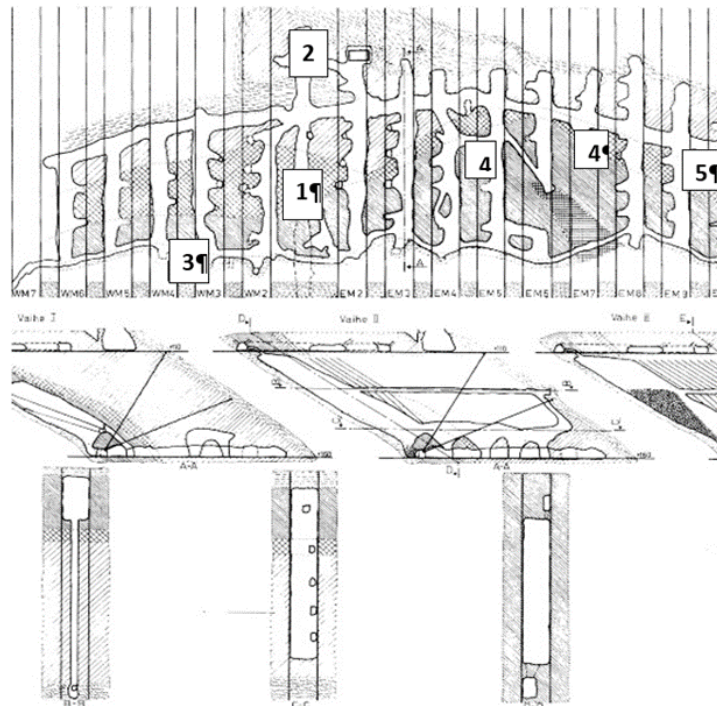
Tasoväli +110 - +160 on louhittu välitasolouhintana kuvan 3 osoittamalla tavalla.

Kuva 3. Välitasolouhinta ilman täyttöä tasovälillä +110 - +160.  
Louhintakartta tasolta +160. 1 = kuilu, 2 = murskaamo, 3 = nousu, 4 = kaatonousut ja 5 = tuuletusnousu.

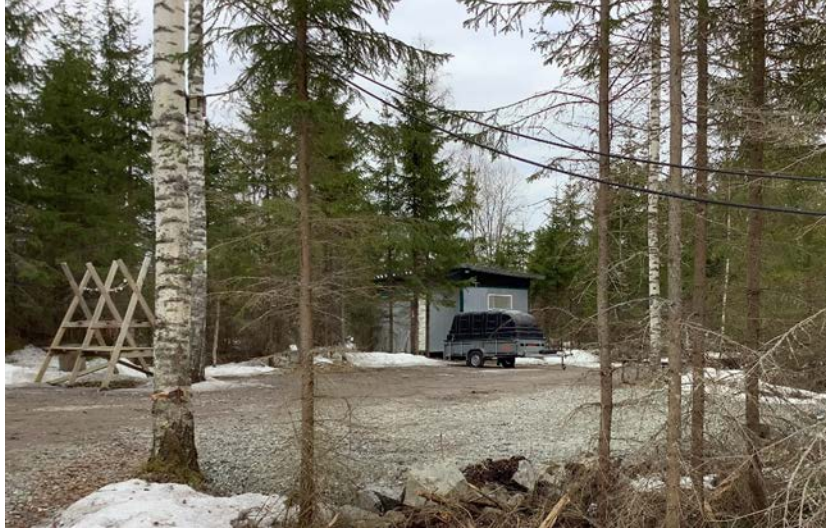
Alueella sijaitsee kaivostoiminnan aikaisia rakennuksia, joita ovat asuin- ja konttoritilarakennus, kaivoksen vinokuilun päällä oleva nostolaitosrakennus sekä puinen kuljetinhihnarakennus ja siilorakennus. Rakennukset eivät ole yleisen turvallisuuden edellyttämässä kunnossa, lukuun ottamatta ehkä asuin- ja konttoritilarakennusta. Sukeltajien käytössä on uudehko huoltoparakki (kuva 5). Se on sähköistetty ja sitä käytetään lähinnä sukellusvarusteiden vaihtoa varten. Parakissa on hapenantolaite, ensiapuvälineitä ja alkusammutuskalustoa. Lisäksi siellä on ohjeita ja lomakkeita sukellusten kirjaamiseen, vettä ja mahdollisuus lämmittää ruokaa.

*Kuva 5. Sukeltajien käyttämä huoltorakennus Montolan kaivoksella*

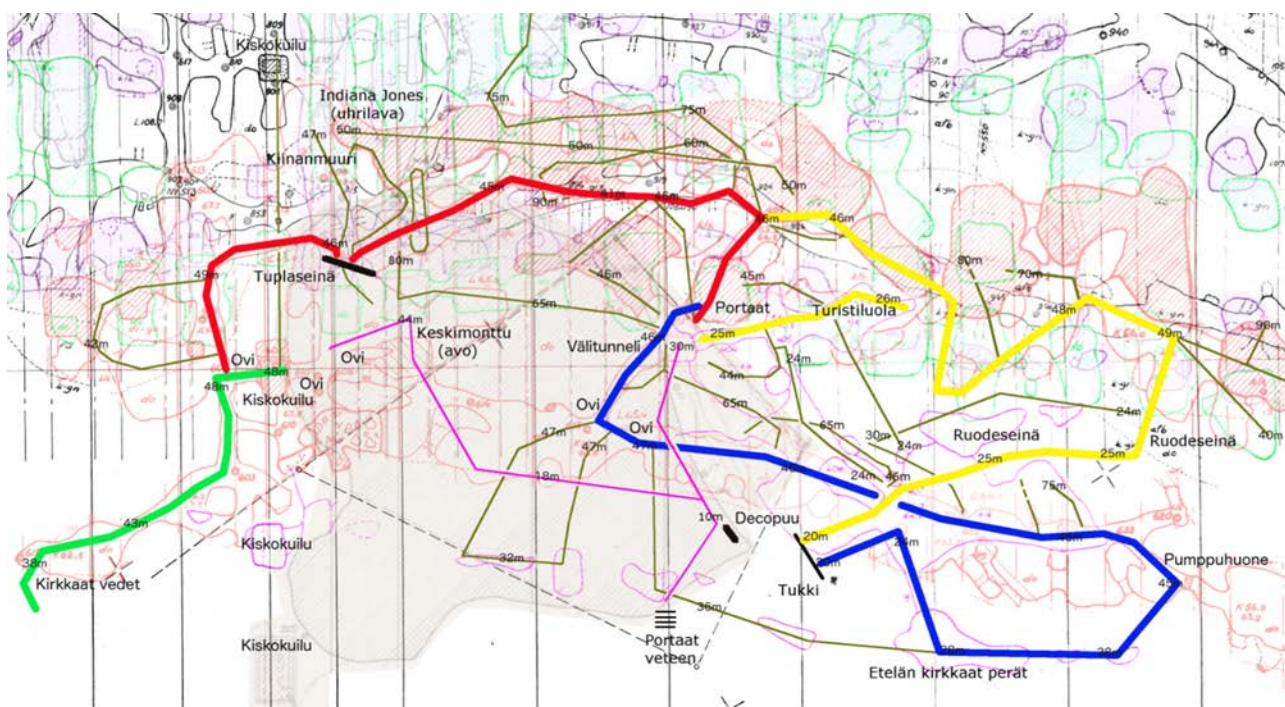
Montolan Kaivossukeltajat ry:llä on käytössään kaivoskartat, ja sukellusreittejä on selvitetty ja suunniteltu niiden perusteella. Kaivokseen on merkitty useita sukellusreittejä erivärisillä opastenuilla (kuva 6). Kartta sukellusreiteistä on esillä huoltoparakin seinällä ja yhdistyksen verkkosivuilla. Reiteistä on julkaistu myös opastevideoita. Kaivoskartat ovat myös sukeltajien käytettävissä, ja kaivoksessa voi sukeltaa muuallakin kuin merkittyjä reittejä pitkin.

Kuva 6. Montolan kaivoksen keskeiset sukellusreitit<sup>2</sup>
