**Fortum Power and Heat Oy:n  
Joensuun pyrolyysilaitoksella  
27.3.2014 sattunut räjähdys**

# Koekäyttövaiheessa ollut pyrolyysilaitos on rakennettu voimalaitoksen yhteyteen

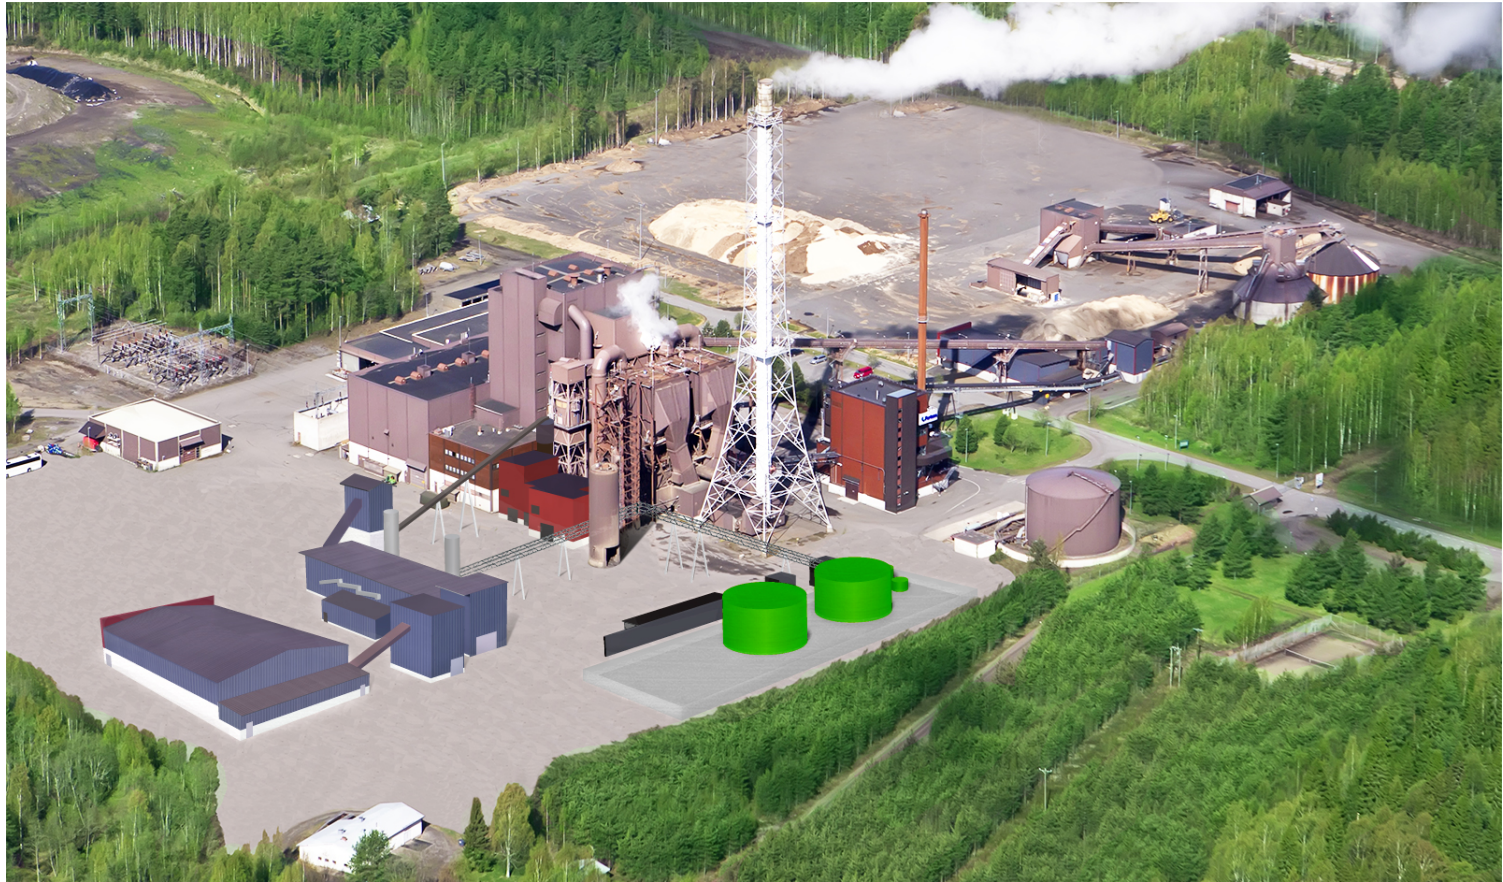
Kaavion numerot viittaavat seuraavan kalvon numeroihin.

1. Raaka-aineena toimiva biomassa kuivataan ja hienonnetaan
2. Pyrolysoituminen tapahtuu reaktorissa voimalaitoskattilasta otetun kuuman (noin 800 °C) petihiekan vaikutuksesta
3. Reaktorissa syntyvä pyrolyysikaasu johdetaan sykloneille, joissa siitä poistetaan kiintoaines
4. Sykloneilta kaasu johdetaan kaasupesurille, jossa kaasu pestään ja sen lämpötila lasketaan noin 50 – 60 °C lämpötilaan
5. Pesurilta pesunesteenä käytettävä pyrolyysiöljy ja pesun aikana lauhtunut pyrolyysiöljy valuvat välisäiliöön, josta ne edelleen jatkavat lauhduttimelle
6. Lauhtumaton kaasu johdetaan pesurilta lauhduttimen yläosaan
7. Lauhduttimessa sinne tulevaa öljyä ja kaasua jäähdytetään edelleen noin 30 °C lämpötilaan
8. Lauhduttimelta osa pyrolyysiöljystä johdetaan varastosäiliöön ja osa pesunesteeksi kaasupesurille
