# ONNETTOMUUSTUTKINTARAPORTTI

dnro 4044/00.05.12/2018

## AT-Tuote Oy:n Sipoon tuotantolaitoksella 2.3.2018 räjähdysmäisesti alkanut tulipalo

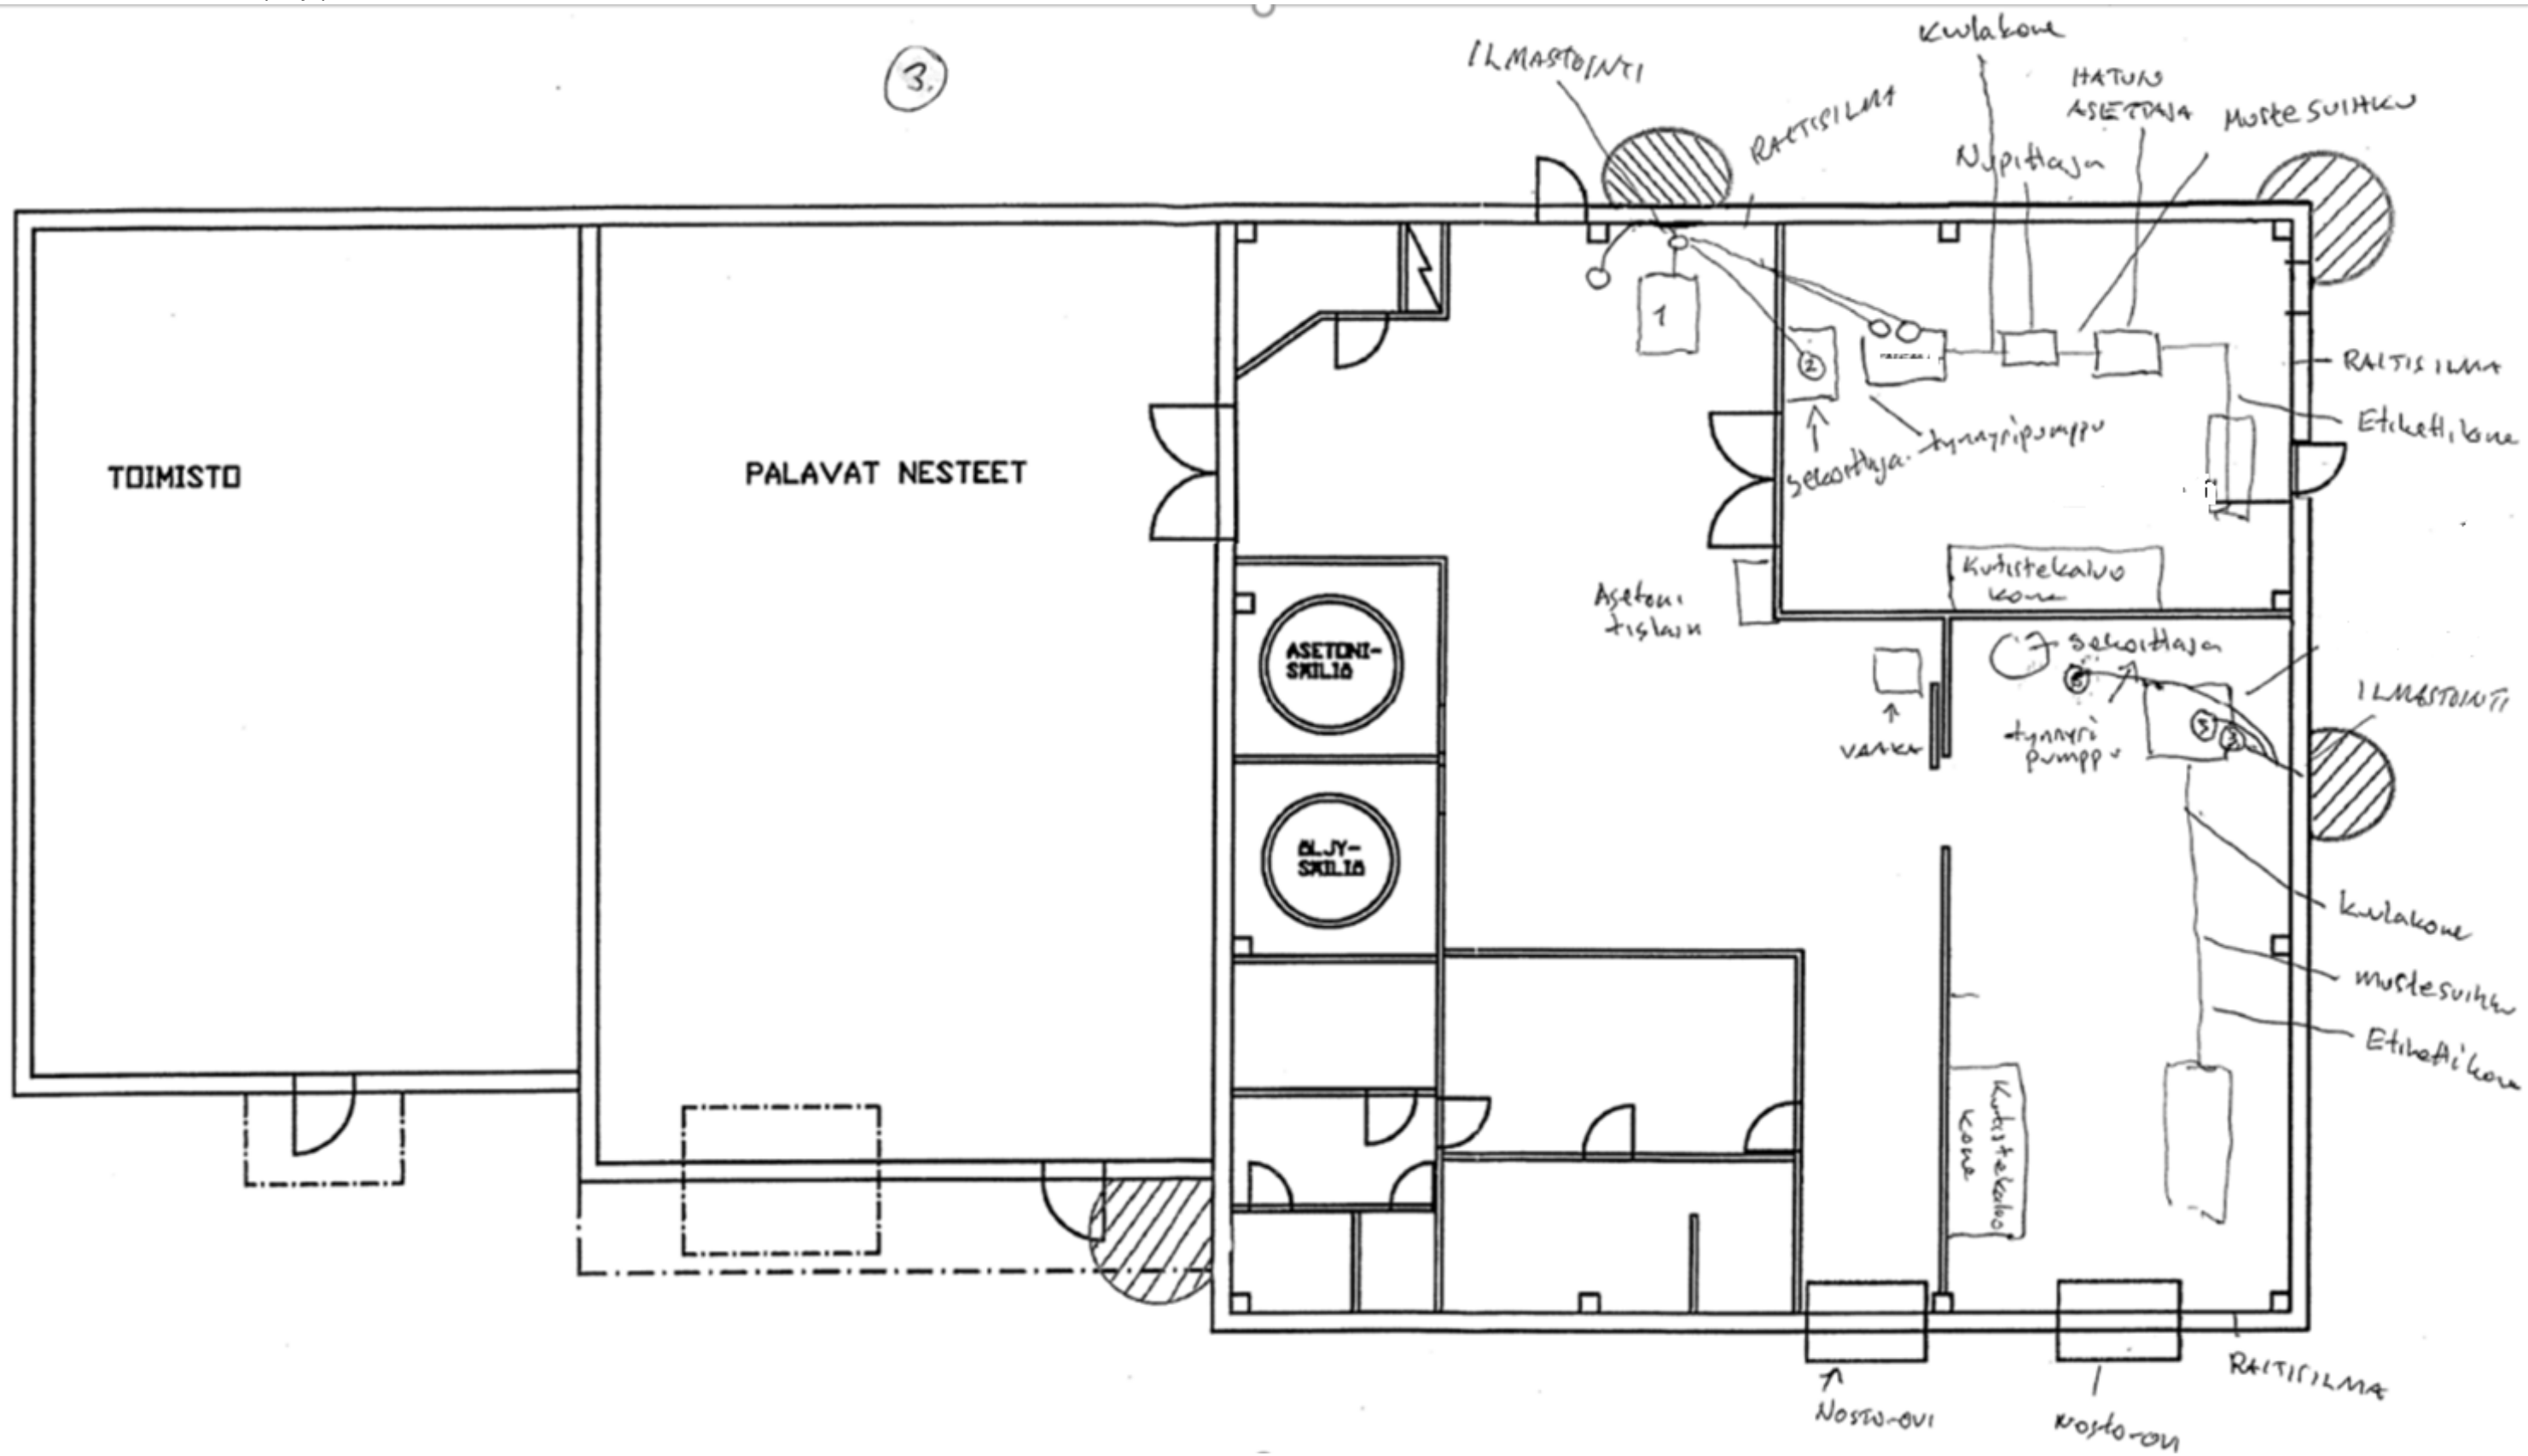
Liite 2. Onnettomuuteen johtaneiden tapahtumien kulku ja niihin vaikuttaneet tekijät (AcciMap)

Onnettomuuden aiheuttaneen kaasun tai höyryn vuotolähdettä eikä syttymispaikkaa voitu varmuudella osoittaa. Todennäköisenä tapahtumien kulkuna pidetään liuotinhöyryjen kertymistä rakennuksen yläosaan, jossa ilma ei vaihtunut kunnolla. Räjähdyskelpoinen seos syttyi, kun työntekijä avasi nosto-oven. Syttymislähteenä toimi todennäköisesti nosto-oven pysäytysmekanismi, staattinen sähkö tai sähkölaite luokittelemattomalla alueella. Paineaalto vaurioitti seinärakenteita ja niihin kannakoituja putkistoja, mikä puolestaan aiheutti asetoniseoksen ja nestekaasun virtaamisen tuotantotiloihin. Tämän takia palo kiihtyi voimakkaaksi hyvin nopeasti.

- Nosto-ovi ei riitä hätäpoistumistieksi, vaan tiloista tulee olla kulkuovi, jota voidaan käyttää myös nosto-oven vaurioituessa.
- Ilmanvaihdon riittävyys mitataan säännöllisesti. Ilman vaihtuminen rakennuksen eri osissa on varmistettava, jotta kaasua tai liuotinhöyryjä ei pääse kertymään sisätiloihin.

- Huolto- ja kunnossapito tulee hoitaa järjestelmällisesti. Menettelyn piirissä on oltava kaikki koneet, laitteet, järjestelmät ja työkalut, jotka liittyvät vaarallisten kemikaalien käsittelyyn ja varastointiin. Tehdyistä toimenpiteistä on pidettävä kirjaa.
