**Onnettomuustutkintaraportti
Dnro 31526/06/2009**

**Kuitu Finland Oy:n konkurssipesän tehdasalueella
2.9.2009 sattunut räjähdys**

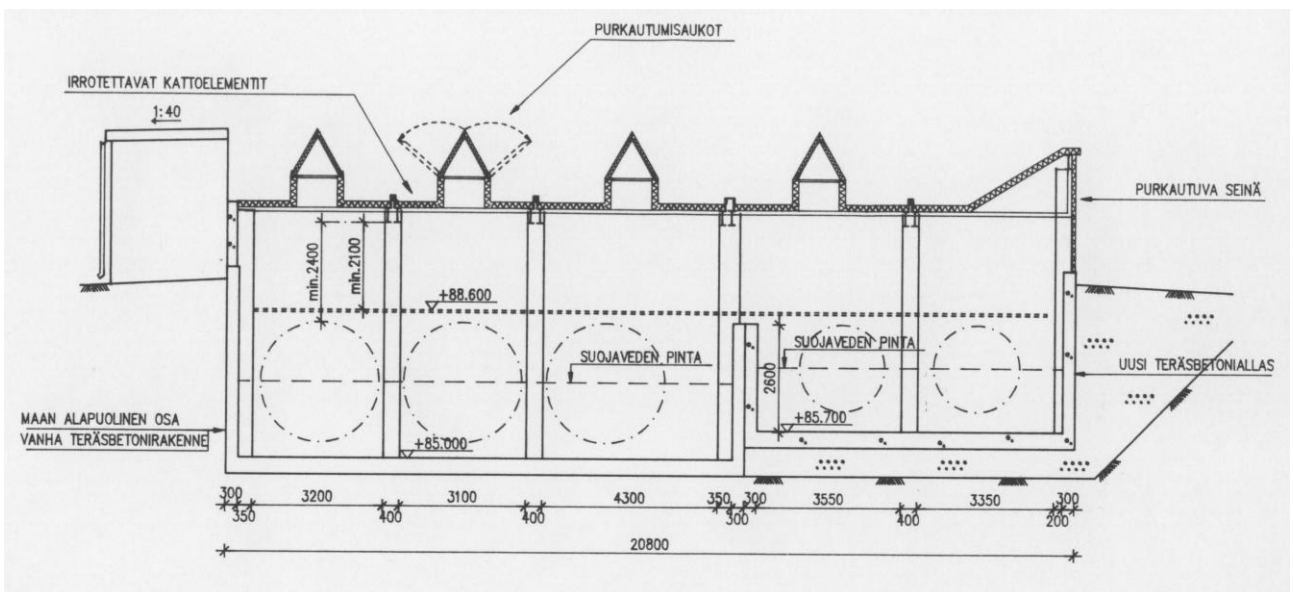
Kuva 3. Poikkileikkaus rikkihiilen talteenottolaitoksen varastosta.

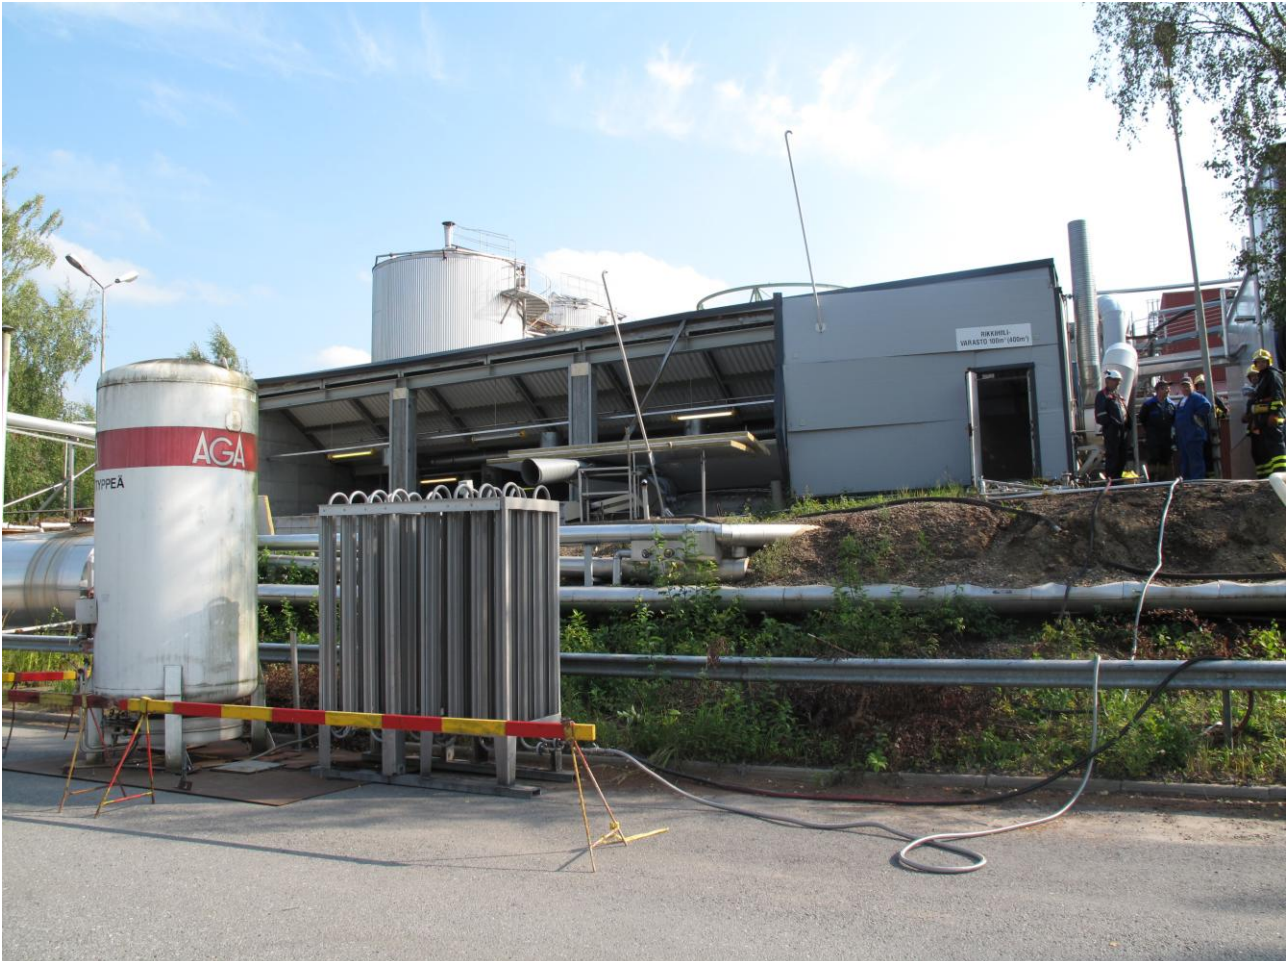
Kuva 4. Typpiasema ja takana rikkihiilivarasto. Aktiivihiilisuodattimet sijaitsivat typpiaseman oikealla puolella (ei näy kuvassa).
