# ONNETTOMUUSTUTKINTARAPORTTI

DNRO 778/00.05.12/2016

## Työntekijöiden altistuminen väkeville hajukaasuille Stora Enso Oyj:n Veitsiluodon tehtailla 7.11.2016

Turvallisuus- ja kemikaalivirasto

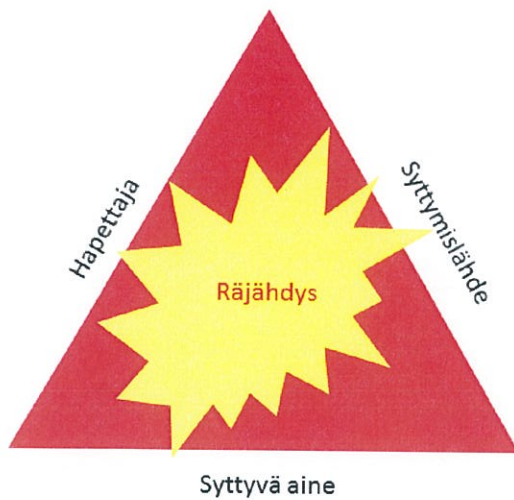
Räjähdys tarvitsee tapahtuakseen syttyvän aineen, hapettajan ja syttymislähteen (kuva 6). Väkeviä hajukaasuja (syttyvä aine) on keräilyjärjestelmässä normaalitilanteessa aina, mutta niiden pitoisuus pyritään pitämään ylemmän räjähdysrajan yläpuolella.

Kuva 6. Räjähdyskolmio.
