ONNETTOMUUSTUTKINTARAPORTTI

Dnro 4569/06/2005

**Happipullon räjähdysmäinen palo Messer Suomi Oy:n täyttölaitoksella Tuusulassa
10.11.2005**

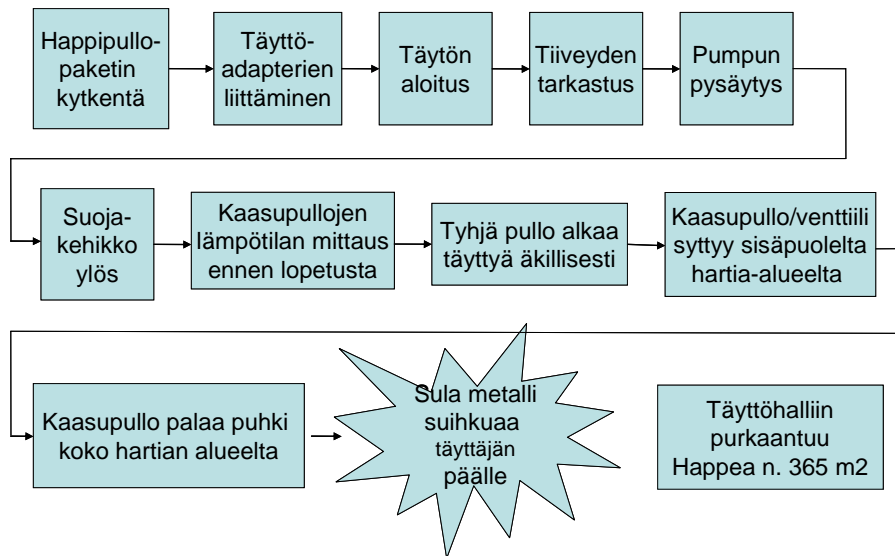
Pullon vaurioitumisen ja sitä seuranneen lyhyen tulipalon seurauksena happipullon kaula- ja hartiaosa ja venttiilin alaosa suli ja paloi korkeapaineisen hapen myötävaikutuksesta räjähdysmäisesti suihkuttaen sulaa metallia ympäristöön. Onnettomuudessa vapautui täyttöhalliin happea noin 365 m³. Täyttäjä A loukkaantui vakavasti saaden palovammoja yli 50 % ihon pinta-alasta. Tapahtuma oli ollut niin äkillinen, että täyttäjä oli ehtinyt vain siirtää käsiä suojaamaan itseään.

Kuva 1. Onnettomuuspäivän tapahtumaketju

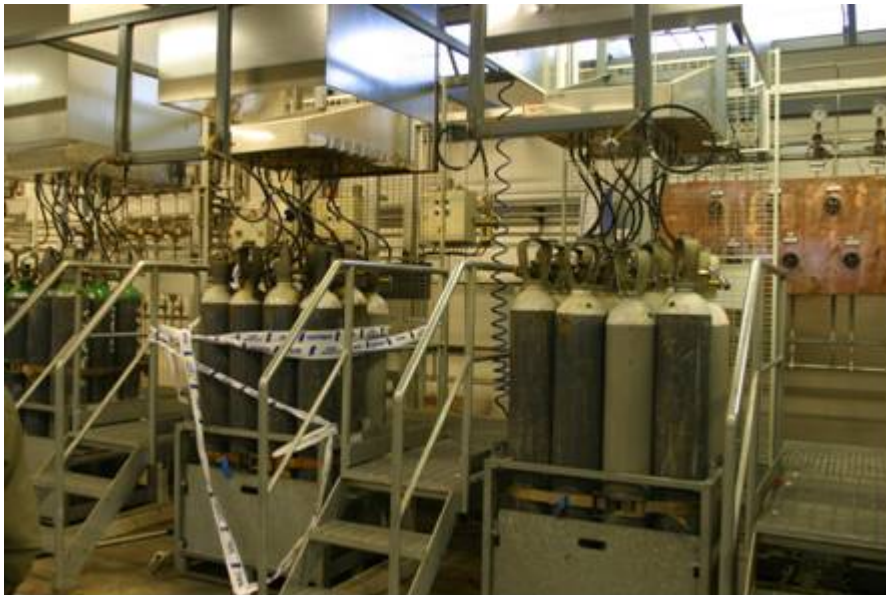
Kuva 3 Täyttökörin sijainti

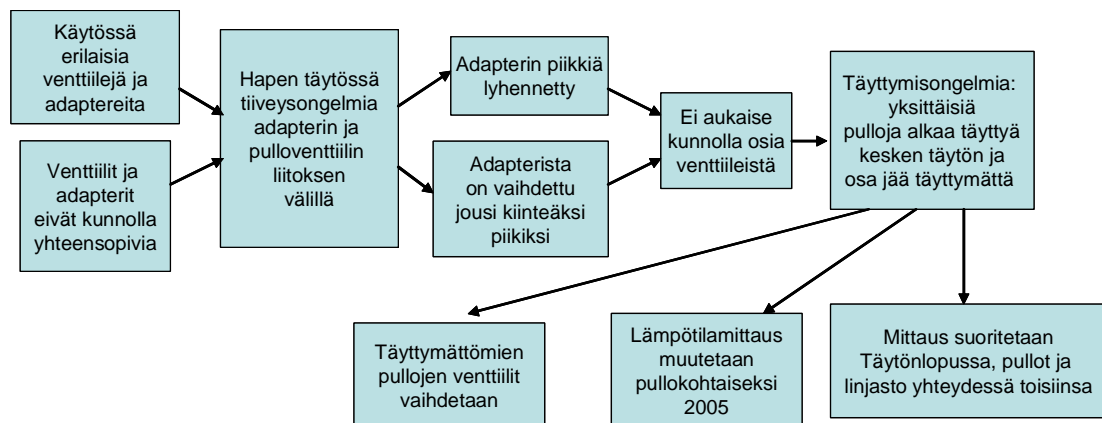
Happikaasupulloissa oli ollut käytössä erilaisia pulloventtiilejä ja täyttörampissa erilaisia adaptereita. Kaikki mallit eivät ole olleet keskenään yhteensopivia, jonka johdosta täytön yhteydessä oli esiintynyt tiiveysongelmia osassa täyttöadapterin ja pulloventtiilin liitoksia. Tiiveysongelmaa oli ratkaistu myös lyhentämällä adapterin piikkiä, joka aukaisee happiventtiilin vastapaineventtiilin täyttöä varten. Tätä puoltaa se, että tutkittujen täyttöadaptereiden (valmistusvuodet 2001 ja 2004) piikit olivat muutaman millimetrin lyhyempiä kokoonpanopiirustukseen verrattuna, viilauksen jäljet piikkien kärjissä sekä adapterien mitat aukaisukyvyt. Lisäksi kaikista kolmesta tutkittavana olleista täyttöadaptereista oli joussuormitteinen aukaisupiikki vaihdettu kiinteäksi.

Täyttöadapterin aukaisupiikin lyhentämisellä oli saatu aikaan tilanne, jossa täyttöadapteri ei enää aukaise kunnolla sille alunperin yhteensopivia pulloventtiilejä. Tiiveysongelma oli muuttunut täyttymisongelmaksi. Täyttymisongelmaa oli aluksi ratkaistu siten, että täytön jälkeen tyhjäksi todetut kaasupullot laitettiin venttiilin vaihtoon.

Kuva 16 Täyttölaitoksen toistuvan häiriön kehittyminen

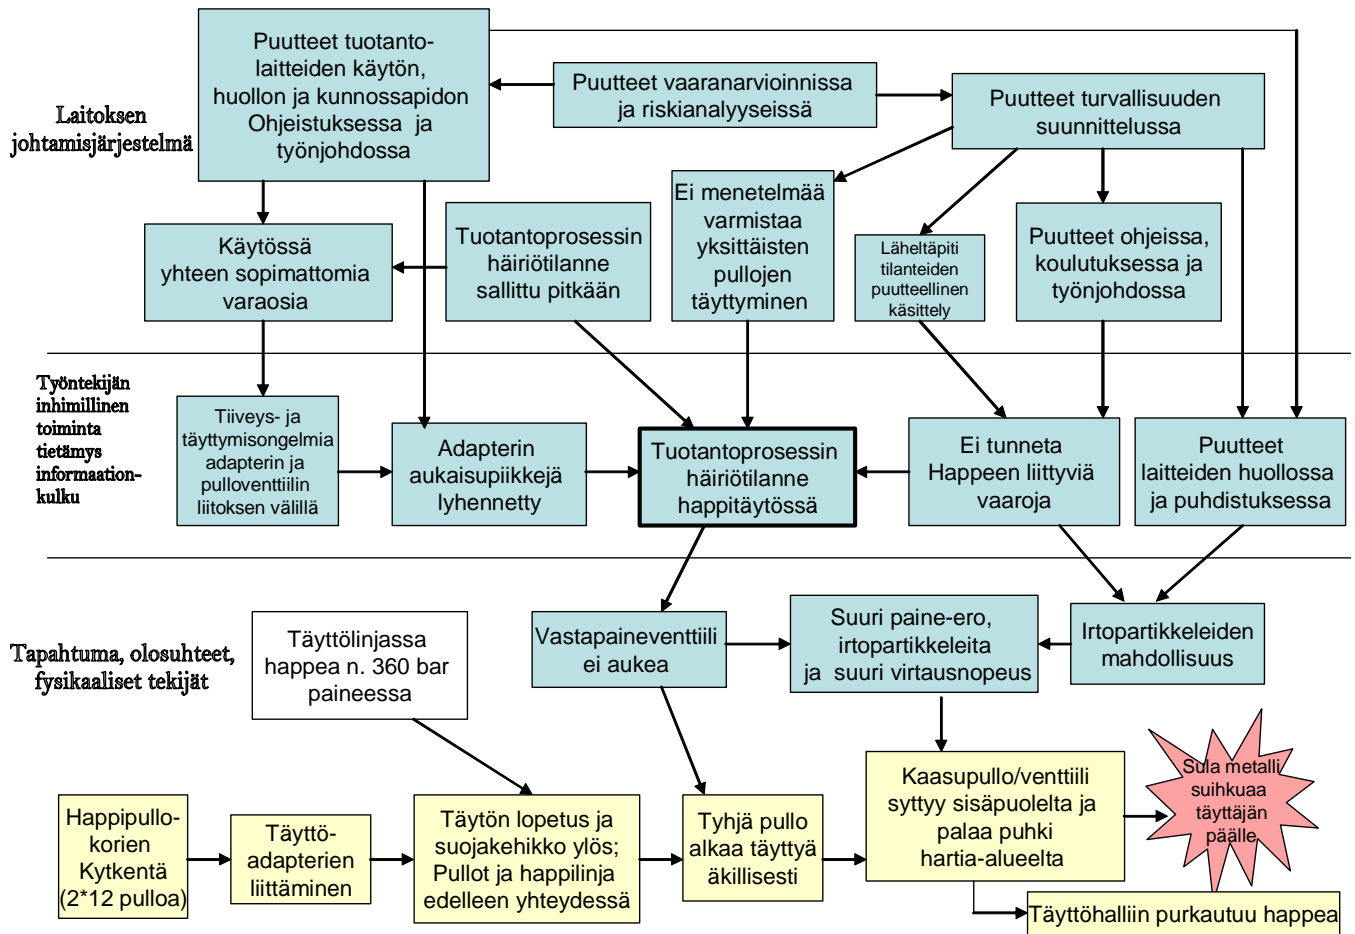
TUKESin tutkijaryhmä katsoo onnettomuuden todennäköisesti aiheutuneen teknisten ongelmien sekä yhtiön johtamisjärjestelmässä ja -menettelytavoissa esiintyneiden puutteiden seurauksena. Puutteita ilmeni mm. turvallisten toimintatapojen suunnittelussa, kriittisten työvaiheiden ohjeistuksissa ja ohjeiden noudattamisessa, käyttöturvallisuuteen vaikuttavien teknisten laitteiden kunnossapidossa ja seurannassa, poikkeamatilanteiden hallinnassa ja henkilöstön kouluttamisessa. Lisäksi happeen liittyviä vaaroja ei tiedostettu tarpeeksi hyvin. Onnettomuuden syntyyn saattoi vaikuttaa myös se, että täyttäjällä oli useita tehtäviä samaan aikaan, eikä pullojen täyttymistä voitu kunnolla seurata.

Onnettomuuden ensisijaisena syynä oli ollut luvussa 6.1 kuvattu tuotantoprosessin häiriötilanne ja sen hyväksyminen normaalitäyttötilanteeksi. Luvussa 6.2 on kuvattu puutteita, jotka ovat mahdollistaneet häiriötilanteen syntymisen ja jatkumisen. Lisäksi luvussa 6.2 on käsitelty muita olosuhteita, jotka ovat mahdollistaneet onnettomuuden tapahtumisen. Nämä lukujen 6.1 ja 6.2 sisältö on koottu kuvassa 17 esitettyyn accimap-kaavioon.

Kuva 17 Accimap-kaavio todennäköisistä onnettomuuden syistä ja syihin vaikuttaneista tekijöistä
