# **ONNETTOMUUSTUTKINTARAPORTTI**

Dnro 3737/06/2004

Jakeluasemalla Lopella 18.8.2004 sattunut räjähdys

Tutkijaryhmä:  
Timo Kukkola

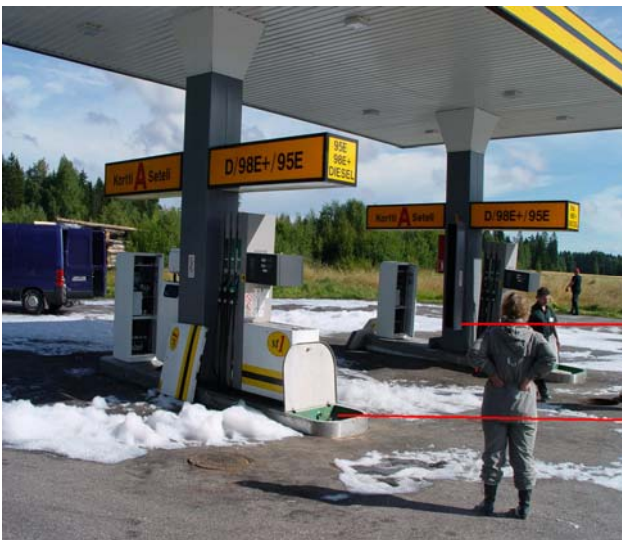
Räjähdyksen seurauksena henkilöauton puoleisessa korokkeessa olevan mittarikaapin suoja pellit olivat irronneet ja sinkoutuneet jonkin matkaa. Myös täyttöpistoolit olivat pudonneet pistoolikaapista. Korokkeen toinen pää (seteli/korttilukijan puoleinen pää) oli jäänyt räjähdysten johdosta noin 10 cm normaalitilaa korkeammalle ja vastaavasti toinen pää oli jonkun verran painunut maan sisään. Kaikki laitteistot, mittarikaapin suojalevyjä lukuun ottamatta olivat ehjiä.

Yleiskuva jakeluasemasta

Koroke, jossa henkilöautoa tankattiin

Aseman säiliöiden täyttökaukalo

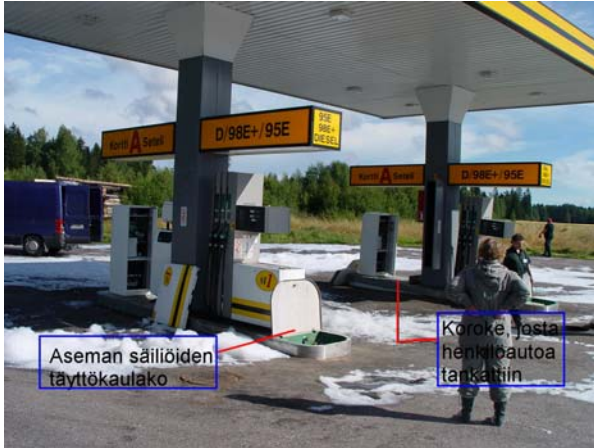
Yleisnäkymä asemasta
