Turvallisuus- ja kemikaalivirasto

Sähkötyö- ja hissitapaturmista sekä niiden syistä

Sähköalan ammattihenkilön kuolemaan johtaneet sähkötyötapaturmat 2014-2004

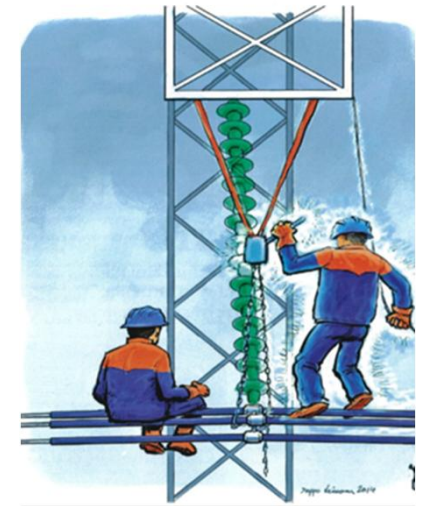
Piirroksen lähde:
TAPATURMAvakuutus 1/2014

- työryhmän kolmesta sähköasentajasta menehtyi , kun jakeluverkon sähköliittymien etäluennan käyttöönottoon liittyvää laitetta asennettiin 20 kV:n pylväsmuuntajan kanteen.

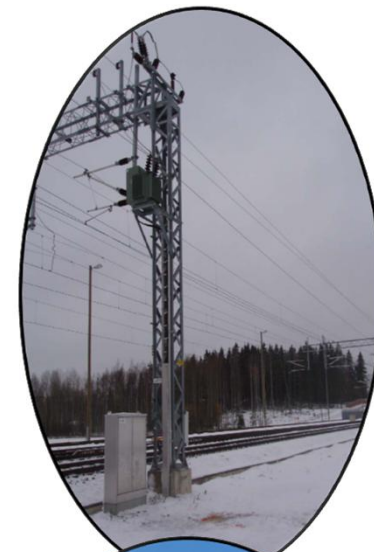
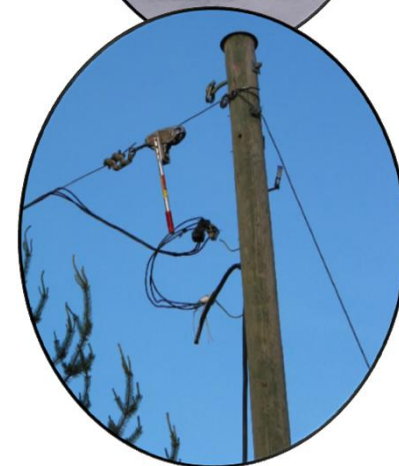
- työryhmä oli korjaamassa myrskyn aiheuttamaa sähkövikaa. Myrskyn seurauksena liittymiskaapelin PEN-johdin oli irronnut AMKA- ilmajohdon kannatusköydestä. Asentaja sai kuolettavan sähköiskun kiinnittäessään jännitteistä johtoa.

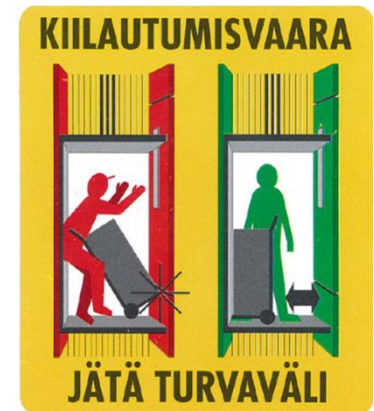
- Vuosien 1996, 2000 ja 2002 kuolemaan johtaneet hissitapaturmat olivat ns. kiilautumisia, joihin liittyi isohkon esineen kuljettaminen hissikorissa, jossa ei ole korinovea . Onnettomuus voi tapahtua, kun henkilö kuljettaa pienessä hissikorissa isohkoa esinettä, kuten pyörillä siirrettävää jätteastiaa. Kun kuljetettava esine koskettaa hissiniikkuessa kuilun avointa edustaseinää, voi se kääntyä -kiilaantua- poikittain ja puristaa ihmisen vasten korin takaseinää.
